TEMAT: REMONT DACHU ORAZ KOMINÓW BUDYNKU USŁUGOWEGO
INWESTOR: Brzeskie Towarzystwo Budownictwa Społecznego Spółka z o.o.
ul. Towarowa 6 , 49-300 Brzeg
ADRES INWESTYCJI: Brzeg, ul. Jana Pawła II 20, nr ew. działki: 571/1, obręb: Centrum

Przedmiotem niniejszego opracowania jest projekt architektoniczno – konstrukcyjny remontu pokrycia dachowego (tym więźba dachowa) oraz remontu kominów budynku usługowego.

Opracowanie obejmuje wymianę istniejącego pokrycia dachowego, zdegradowanych elementów konstrukcyjnych więźby dachowej oraz przemurowanie istniejących kominów w części poddasza strychowego i ponad dachem.

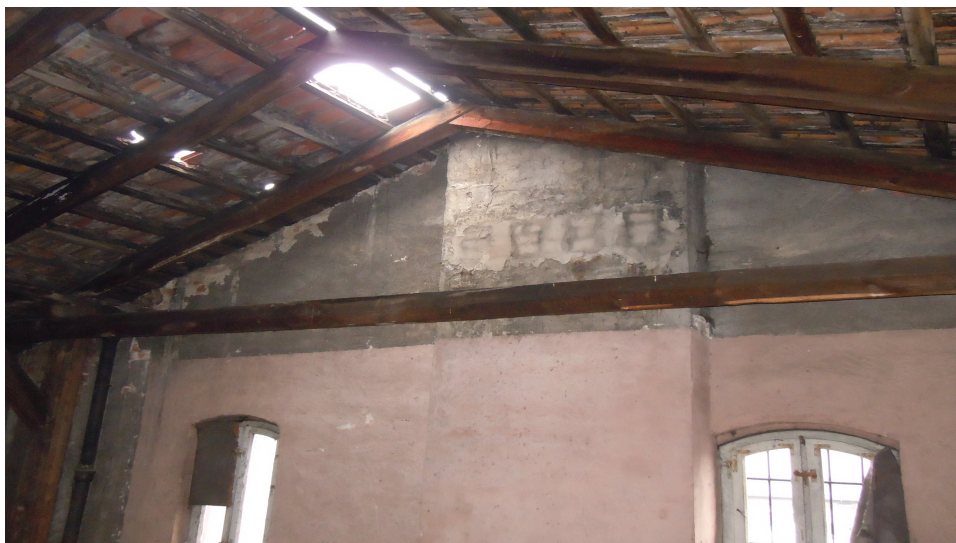
- liczne prześwity pomiędzy dachówkami oraz ubytki dachówek na połaciach w części centralnej bryły

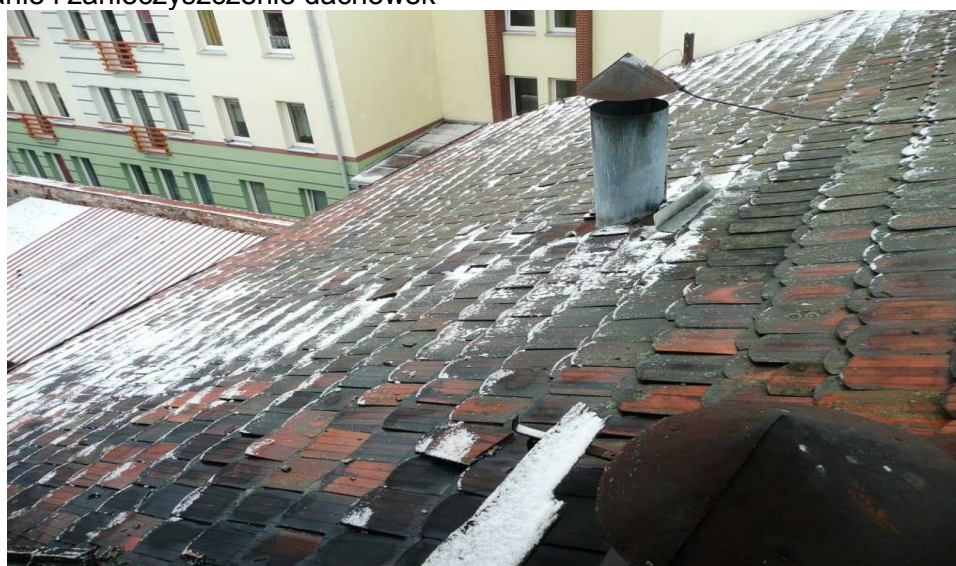
- skorodowanie i zanieczyszczenie dachówek

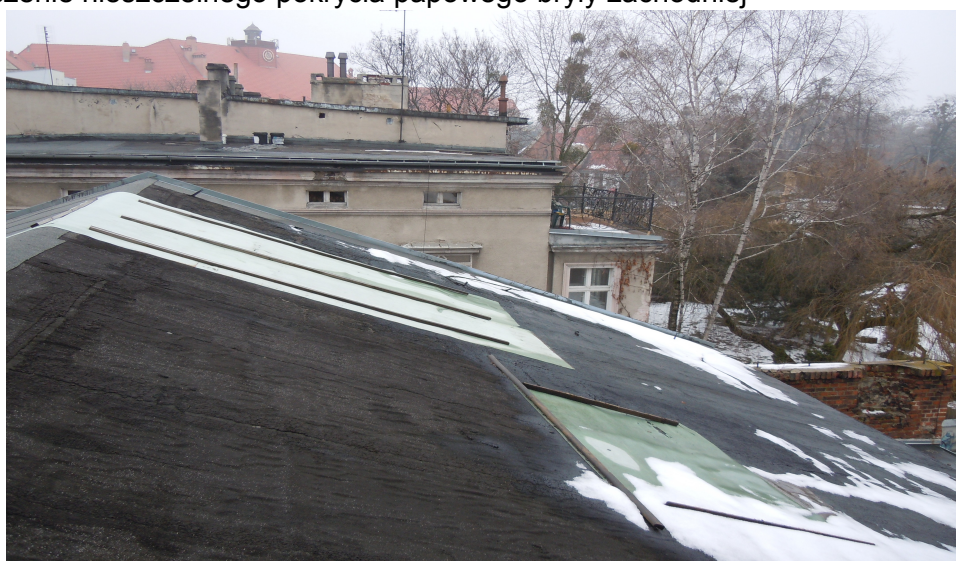
- zabezpieczenie nieszczelnego pokrycia papowego bryły zachodniej

Pokrycie dachowe skrzydła zachodniego wykonane z papy termozgrzewalnej nieuszczelne. W związku z zaleceniami konserwatorskimi należy istniejące pokrycie z papy zdemontować i zastąpić je pokryciem z dachówki ceramicznej typu marsylka na wzór pokrycia bryły centralnej i zachodniej. Zdemontować należy również zdegradowaną podbitkę od strony wnętrza poddasza użytkowego.

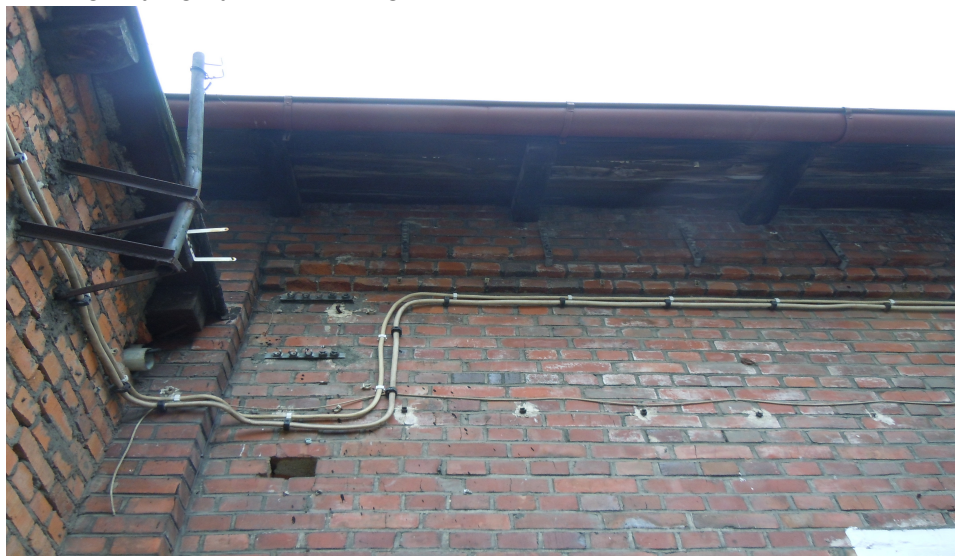
- porażenie przez glony i grzyba domowego deskowania

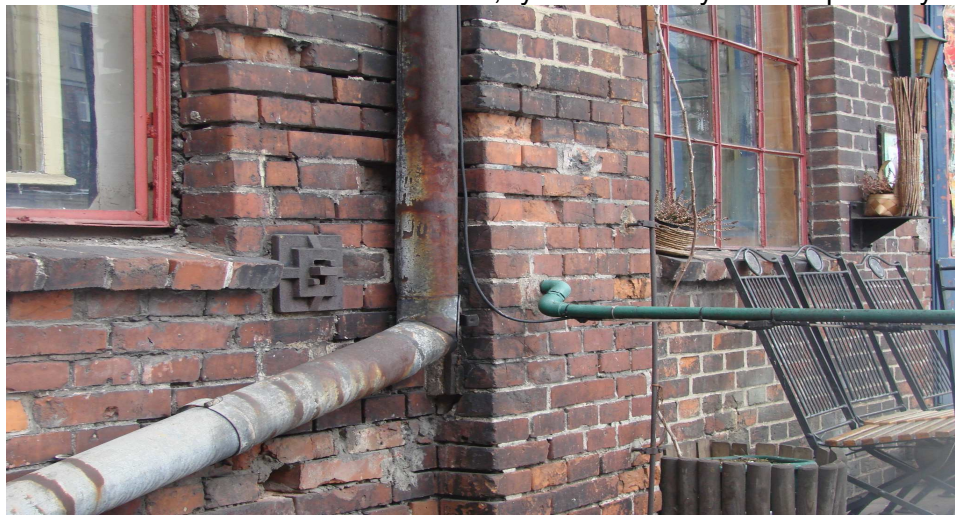
- korozję oraz uszkodzenia obróbek blacharskich , rynien dachowych i rur spustowych

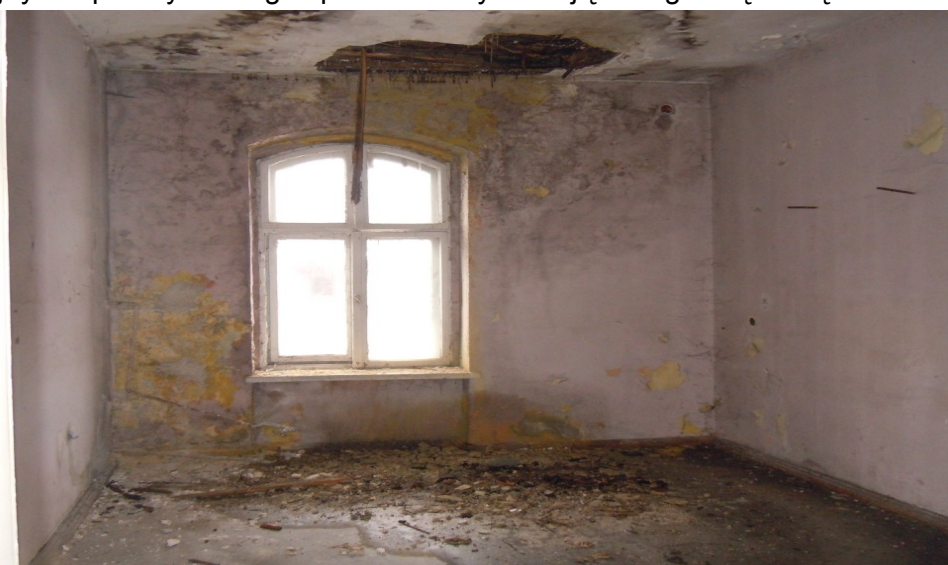
Uszkodzenia innych elementów budynku spowodowane nieuszczelnością pokrycia dachowego
- stan awaryjny stropu strychowego spowodowany korozją biologiczną w części centralnej

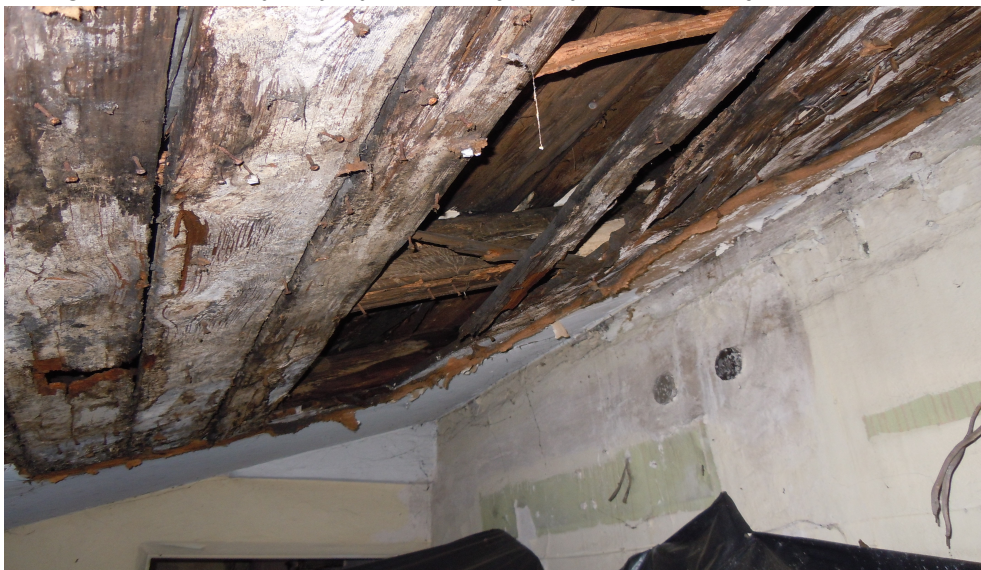
- korozja biologiczna obudowy więźby dachowej w bryle zachodniej

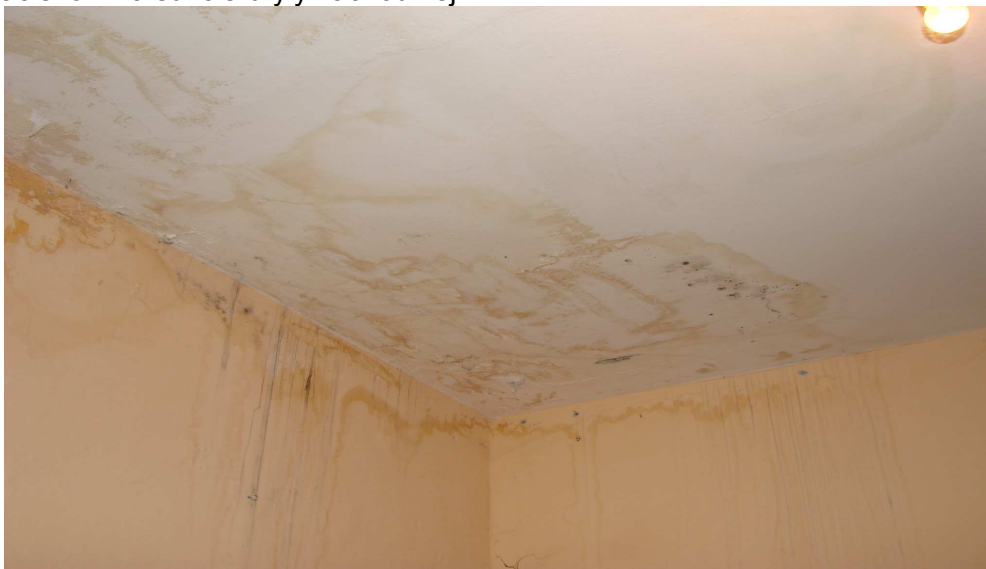
- ślady zacieków na suficie bryły zachodniej

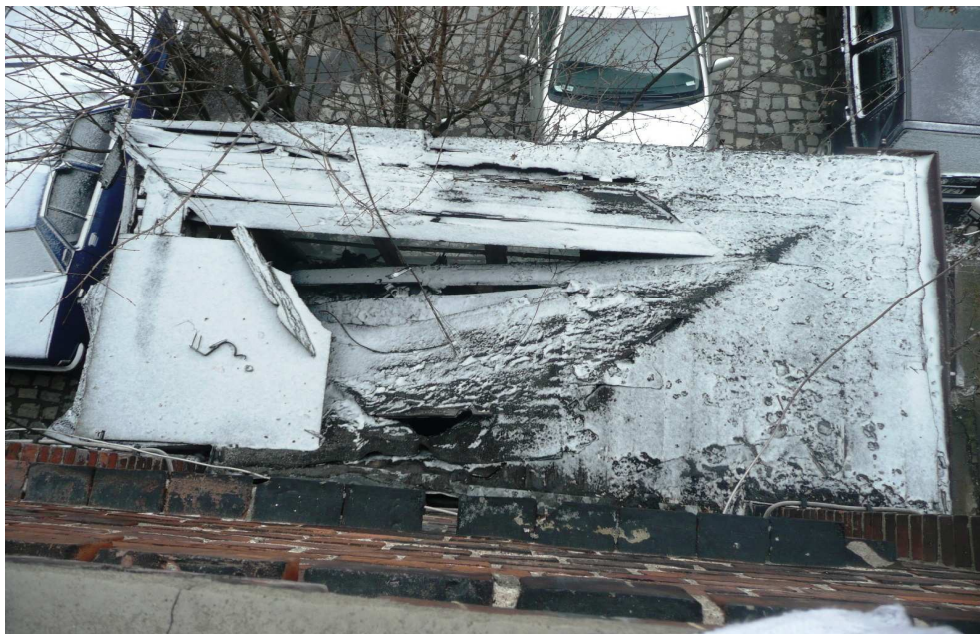
- występują rozluźnienia połączeń w węzłach ,
- na stropie strychowym zdemontowano na znacznej jego powierzchni podłogę a pozostawiona została w części porażona przez korozję biologiczną /Fot. 14/ ,

- strop strychowy w kilku miejscach **wykazuje stan awaryjny** spowodowany skorodowaniem belek stropowych wywołanym przez czynniki biologiczne.
- daszek nad wiatrołapem wejściowym do budynku znajduje się w stanie awaryjnym – istniejące zadaszenie zawalone do wnętrza

- wykonać próbę składu kompozycji odnośnie ilości mączki drzewnej: 2 – 5 części wagowo,
- wypływającą żywicę z połączeń należy natychmiast zbierać, aby nie dopuścić do wypływu na powierzchnię elementów,
- wklejanie wykonać przy temperaturze 18° - 25° C,
- ograniczyć czas wklejania do 40 minut, z uwagi na wiązanie kompozycji epoksydowej,
- elementy stalowe kotwiące elementy więźb dachowych oczyścić i zabezpieczyć antykorozyjną powłoką malarską.
- wykonać dach nad wiatrołapem poprzez jego odtworzenie.

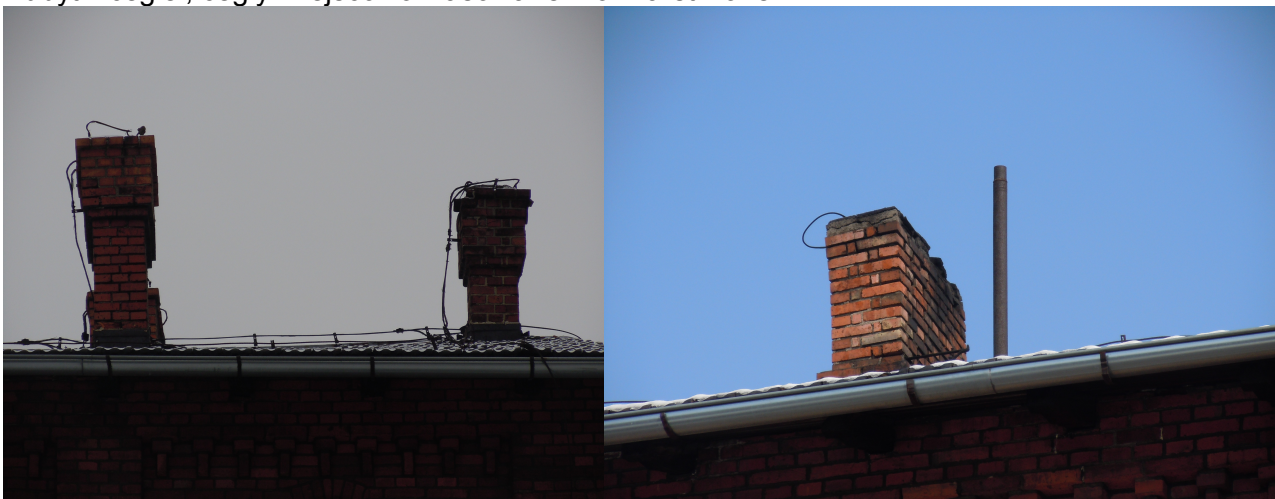
Istniejące kominy bryły centralnej wykonane z cegły wymagają gruntownego remontu. W wyniku oględzin oraz na podstawie inwentaryzacji kominarskiej stwierdzono, że istniejące kominy ponad dachem wykazują liczne uszkodzenia, między innymi :

- liczne i duże ubytki tynków, tynki odspojone , mocno spękane i zwietrzałe,
- rozwarstwione i spękane głowice kominów,
- na kominach brak czapek kominowych,
- liczne spękania i pęknięcia kominów ponad dachem,
- niepełne i wykruszone spoiny – mocno zwietrzała zaprawa w spoinach,
- ubytki cegieł, cegły miejscowo zlasowane i rozwarstwione.
