M E T R Y K A P R O J E K T U

OBIEKT	Budynek usługowy		
TEMAT	Orzeczenie mykologiczne o stanie więźby dachowej oraz pokrycia dachowego		
ADRES	49-300 Brzeg ul. Jana Pawła II 20 , działka nr 571/1 AM3 obręb Centrum		
INWESTOR	BTBS sp. z o.o. 49-300 Brzeg ul. Towarowa 6		
STADIUM	Orzeczenie mykologiczne		
OPRACOWAŁ	mgr inż. Wojciech Wojciechowski	Nr ewid. uprawnień 256/87/Op Świadectwo PSMB 11/Sp/09/96	
DATA OPRACOWANIA	marzec 2013

OPIS TECHNICZY

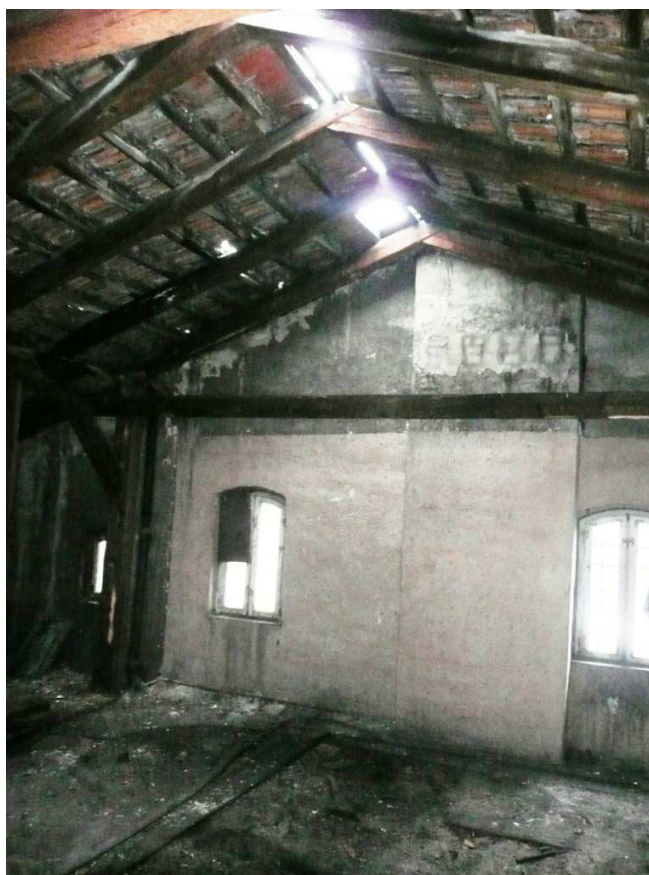
- liczne prześwity pomiędzy dachówkami oraz ubytki dachówek na połaciach w części centralnej /Fot. 4/ ,
- skorodowanie i zanieczyszczenie dachówek /Fot. 5/ ,
- porażenie przez glony i grzyba domowego deskowania /Fot. 6/,
- korozję oraz uszkodzenia obróbek blacharskich , rynien dachowych i rur spustowych / Fot. 6 i 7/ ,
- użycie zaprawy cementowej oraz cementowo-wapiennej do mocowania gąsiorów ,
- niewłaściwy spadek rynny przybudówki od strony wschodniej ,
- brak rynny dachu przybudówki od strony zachodniej ,
- brak rury spustowej dla połaci północnej bryły wschodniej .

Fot. 4 – Widok fragmentu strychu bryły centralnej.
Widoczne ubytki dachówki w kalenicy oraz inne prześwity.

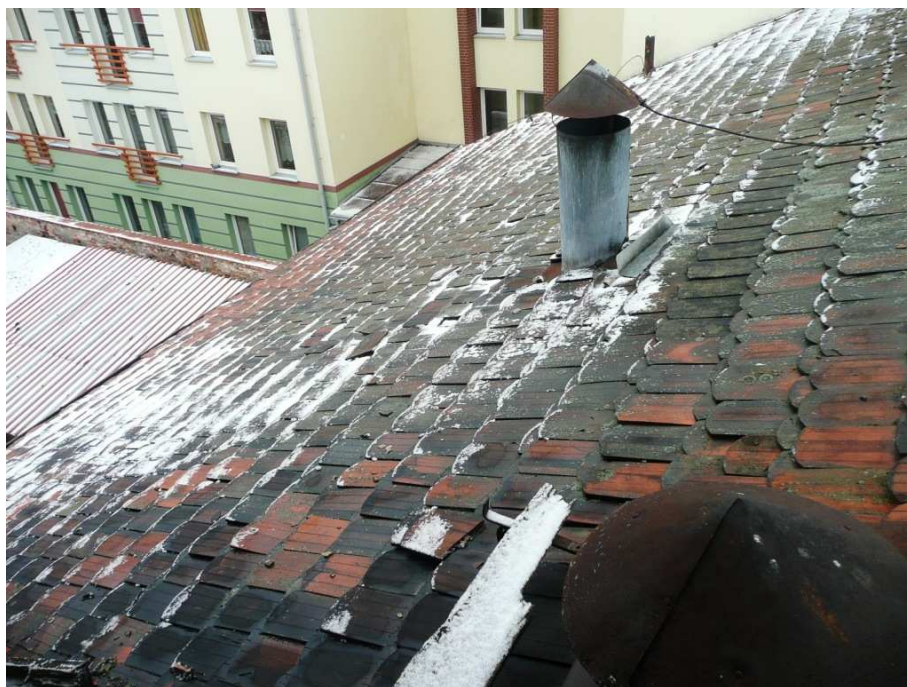
Fot. 5 – Widok połaci północnej bryły wschodniej. Widoczne zanieczyszczenie dachówek oraz skorodowany fragment ławy kominiarskiej.

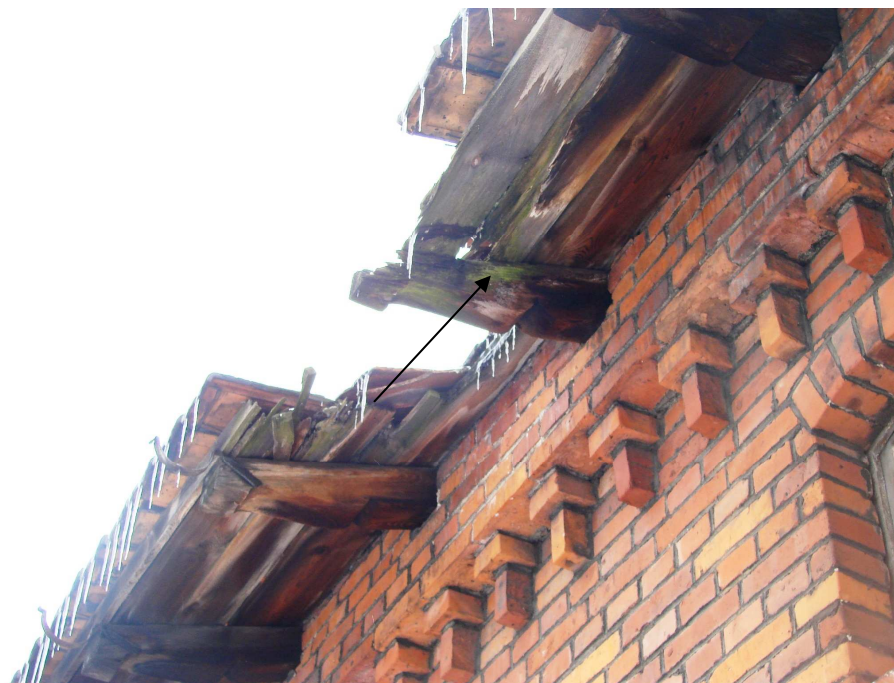
Fot. 6 – Widok fragmentu okapu północnego bryły centralnej. Widoczne uszkodzenie i porażenie przez glony i grzyba domowego deskowania i końcówek krokwi oraz brak rynny.

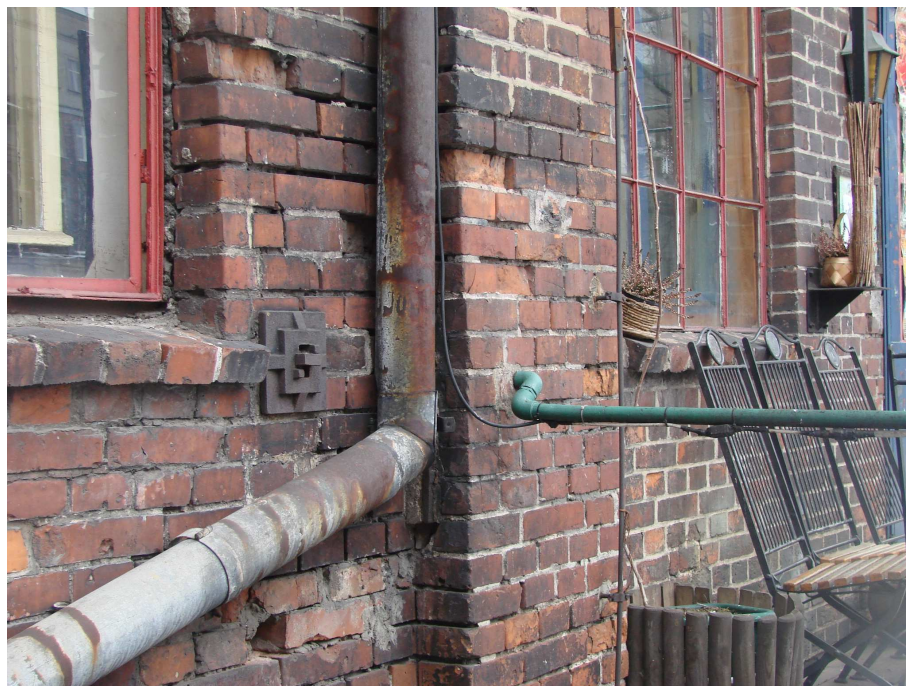
Fot. 7 – Widok fragmentu skorodowanej rury spustowej

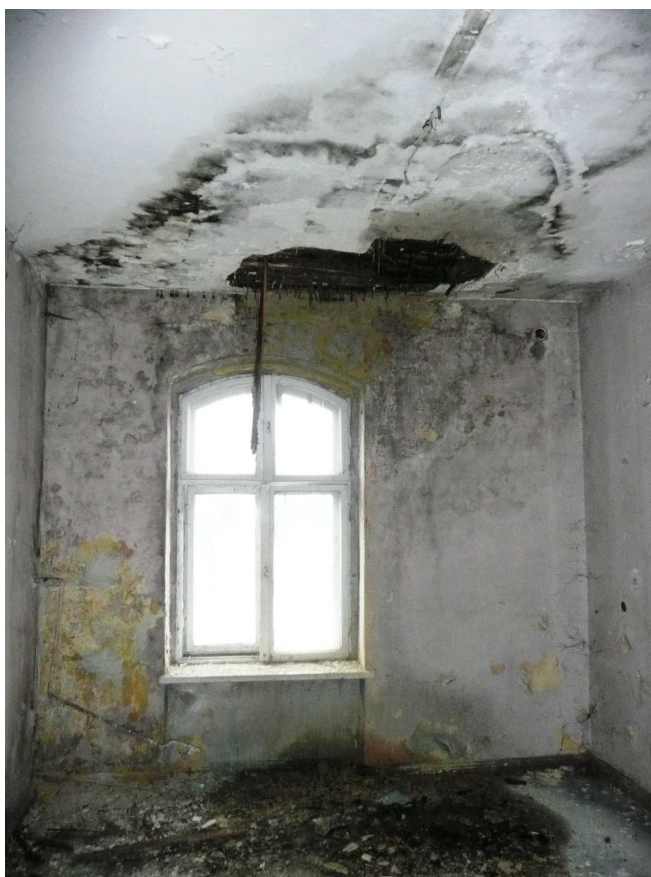
- stan awaryjny stropu strychowego spowodowany korozją biologiczną w części centralnej /Fot. 8 /,
- korozja biologiczna obudowy więźby dachowej w skrzydle zachodnim /Fot. 9/,
- ślady zacieków na suficie przybudówki /Fot. 10/.

Fot. 8 – Widok uszkodzenia stropu strychowego od strony pomieszczenia I-go piętra. Widoczne porażenie ścian i sufitu przez grzyby pleśniowe.

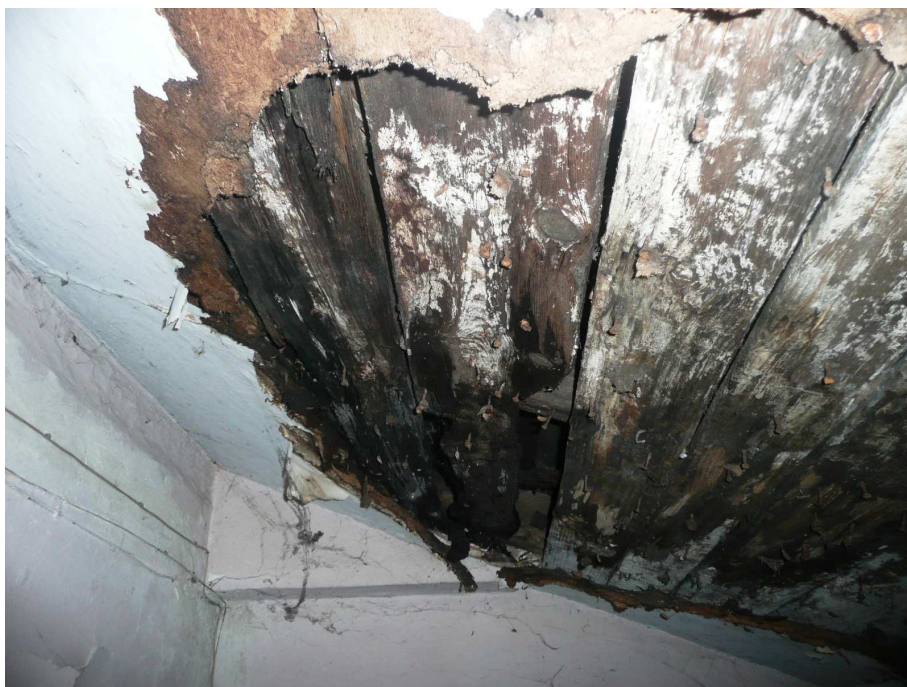
Fot. 9 – Bryła zachodnia. Widok porażonego przez grzyba domowego deskowania – podsufitki w pomieszczeniu strychu użytkowego.

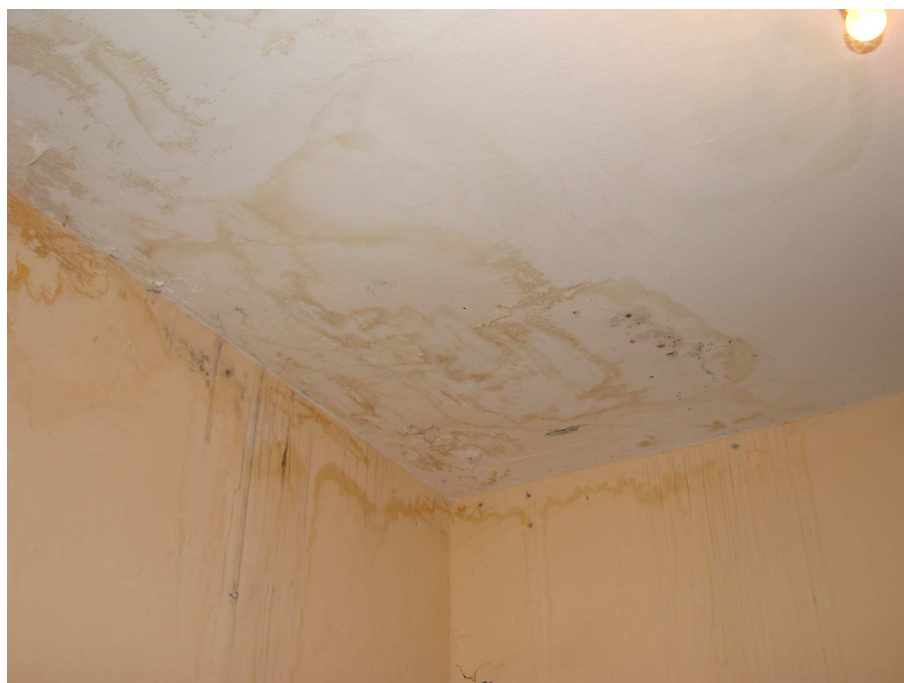
Fot. 10 – Przybudówka zachodnia. Ślady zacieków na suficie pomieszczenia.

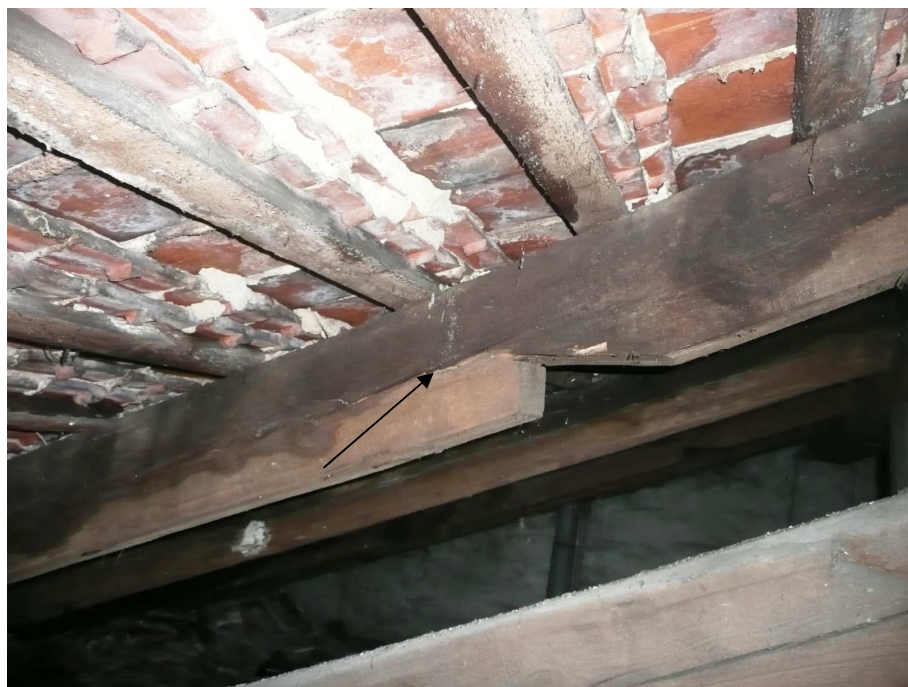
- elementy więźby wykazują spękania podłużne,
- łąty dachów wykazują znaczny stopień skorodowania,
- jako krokwie bryły wschodniej zostały wykorzystane krokwie pochodzące z innego dachu. Na krokwiach pozostawiono pierwotne zaciosy osłabiające przekrój krokwi /Fot. 11/,

Fot. 11 – Bryła wschodnia. Widoczny zaciós wtórnie wbudowanej krokwi łączący się ze spękaniem podłużnym.

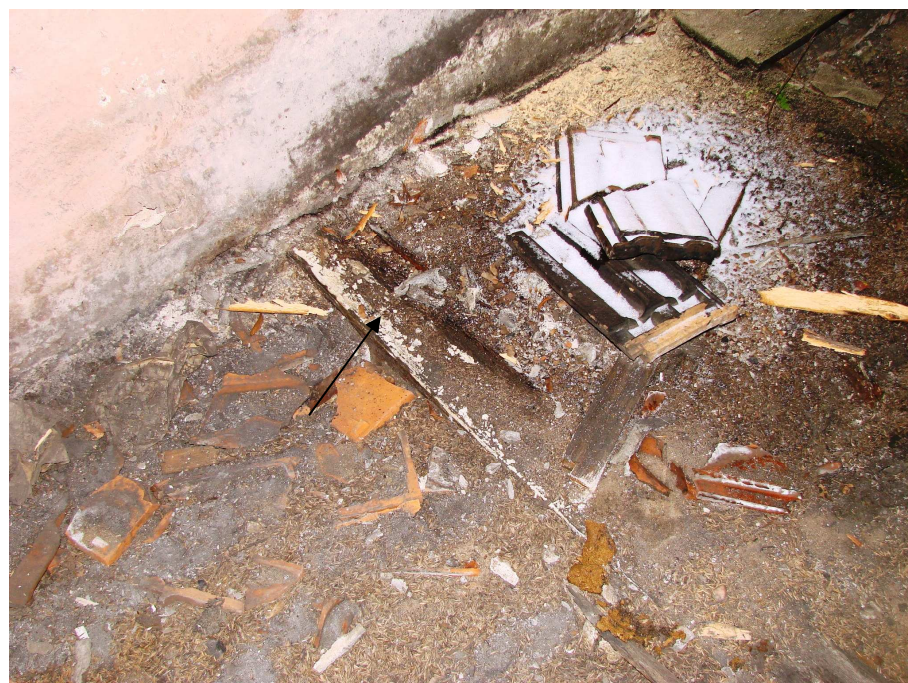
- kilka krokwi bryły wschodniej zostały osłabionych poprzez wycięcie gniazd do zamocowania wymianów. Wymianów nie osadzono,
- belki stropu strychoowego oraz podłogi zostały porażone przez grzyby domowe oraz przez owady techniczne szkodniki drewna w II-gim i III-cim stopniu porażenia /Fot. 12/,

Fot. 12 – Bryła centralna. Widoczny brak desek podłogowych oraz grzybnia grzyba domowego na belce stropowej.

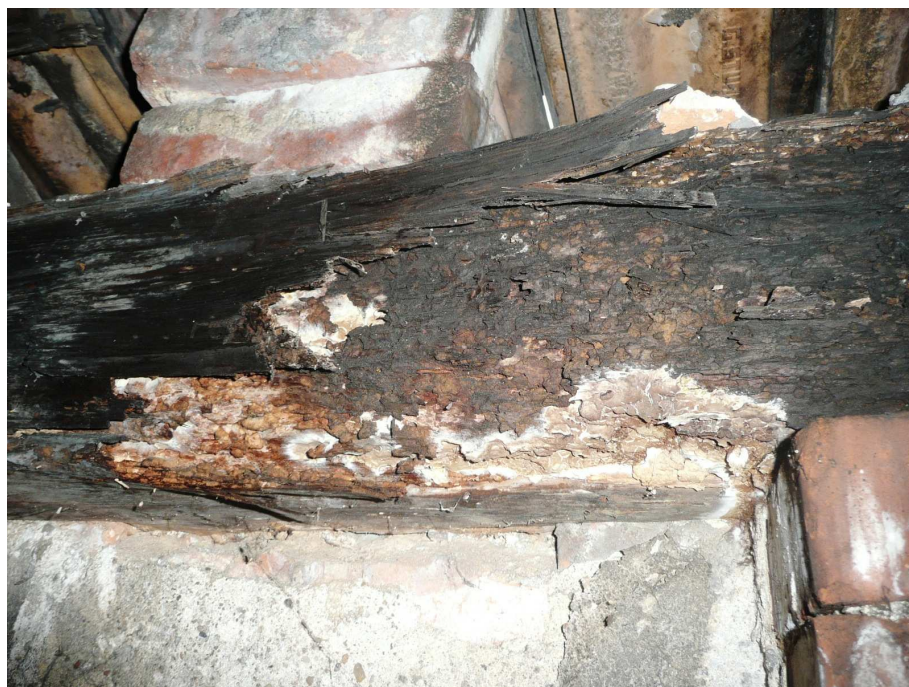
- większość porażonych elementów więźb dachowych została porażona przez owady techniczne szkodniki drewna w I-wszym stopniu porażenia /Fot. 17/,
- pojedyncze elementy zostały głęboko porażone przez grzyba domowego lub owady techniczne szkodniki drewna /Fot. 13 i 16/,

Fot. 13 – Bryła centralna. Skorodowany odcinek płatwi skrajnej. Widoczne chodniki larwalne oraz grzybnia grzyba domowego.

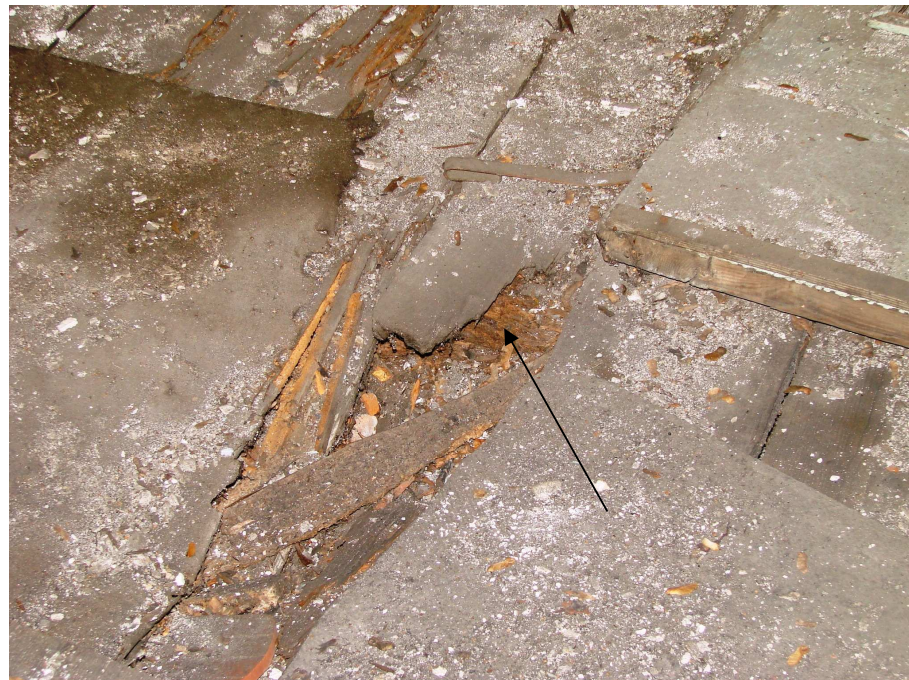
- występują rozluźnienia połączeń w węzłach,
- na stropie strychoowym zdemontowano na znacznej jego powierzchni podłogę a pozostawiona została w części porażona przez korozję biologiczną /Fot. 14/,

Fot. 14 – Bryła centralna. Fragment podłogi porażonej przez grzyba domowego. Widoczna zgnilizna porażonego drewna.

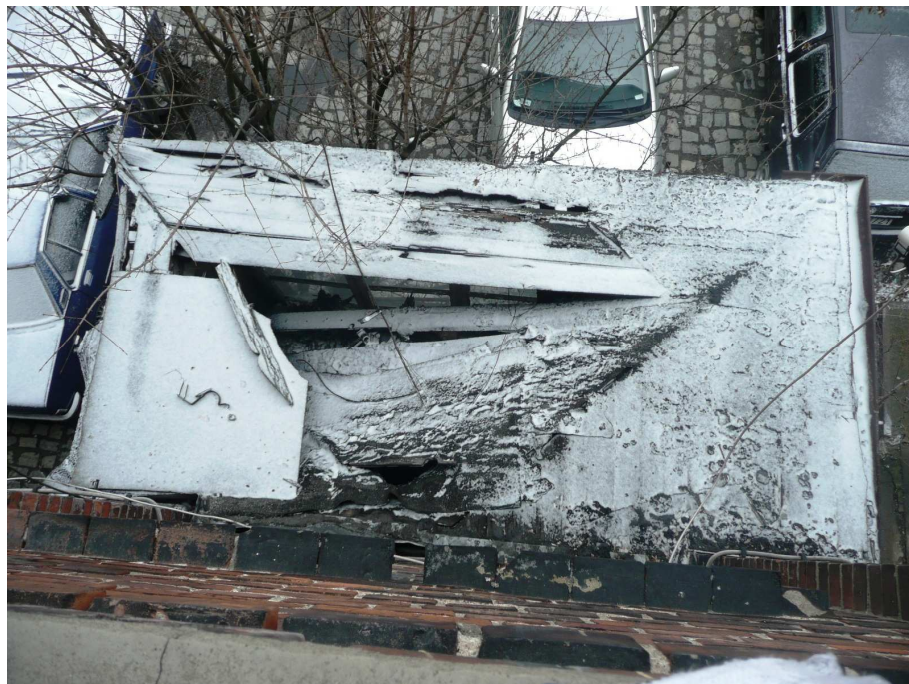
- strop strychoowy w kilku miejscach **wykazuje stan awaryjny** spowodowany skorodowaniem belek stropowych wywołanym przez czynniki biologiczne.
- daszek nad wiatrołapem wejściowym do budynku znajduje się w stanie awaryjnym /Fot. 15/.

Fot. 15 – Bryła centralna. Widoczny uszkodzony daszek wiatrołapu.

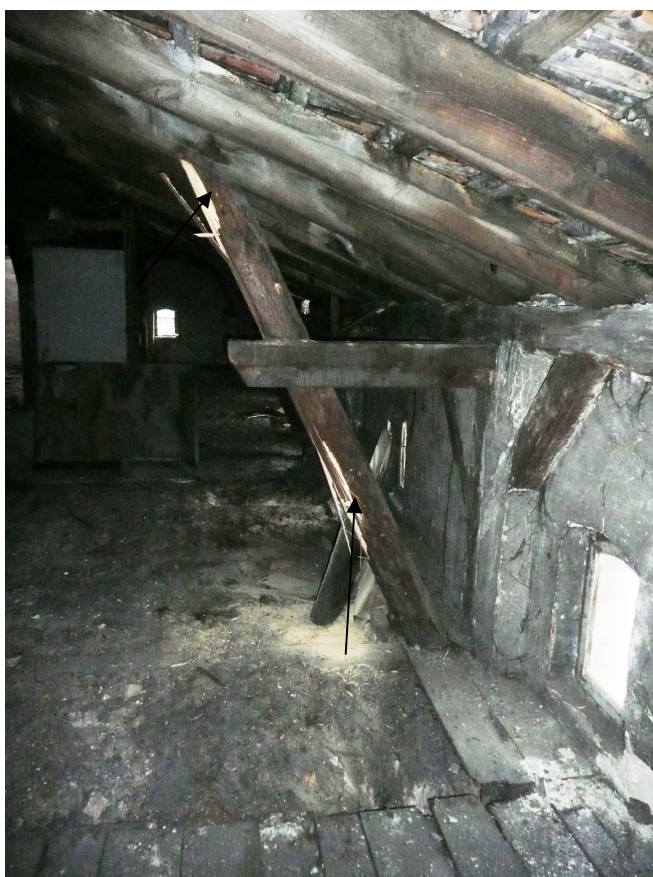
Fot. 16 – Bryła centralna. Widoczne rozległe porażenie przez owady zastrzału .

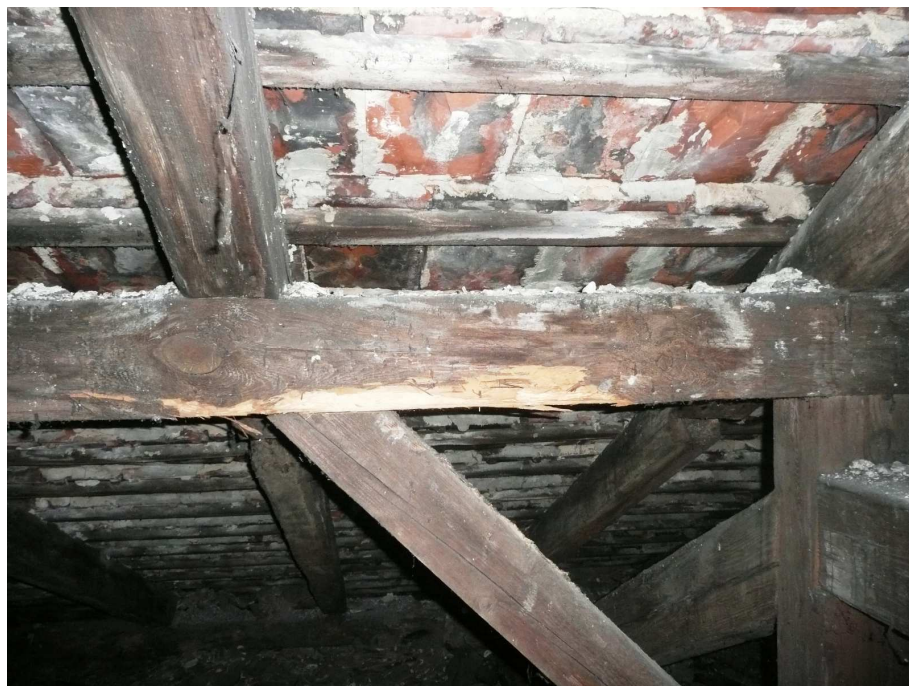
Fot. 17 – Bryła wschodnia. Widoczne porażenie płatwi przez owady
