| NAZWA<br>OPRACOWANIA | Ekspertyza o stanie technicznym i przyczynach uszkodzeń<br>wraz z programem naprawczym dachów oraz hełmów budynku i wieży<br>ratusza w Brzegu | |
| ADRES | 49-300 Brzeg Rynek 1 | |
| DATA<br>OPRACOWANIA | Październik 2011 | Nr tomu : <b>1</b> |

## **Ekspertyza o stanie technicznym i przyczynach uszkodzeń wraz z programem naprawczym dachów oraz helmów budynku i wieży ratusza w Brzegu.**

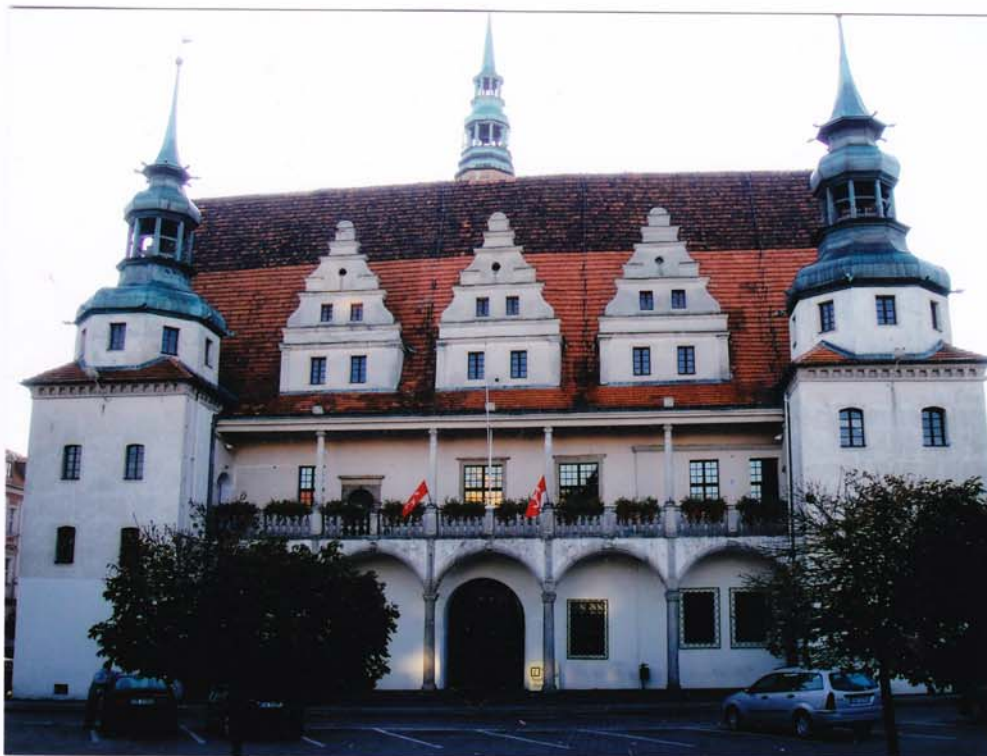
Pokrycie dachów, we wszystkich skrzydłach budynku, dachówką karpiówką w koronkę na łątach, przy czym dachówka stara, grubości 20 mm, została zachowana w górnych partiach dachów, a dachówka współczesna w dolnych (fot.1,5,7). Dachówki stare częściowo skorodowane z ubytkami (fot.6). Dachówki współczesne również częściowo z ubytkami. W rynnach dachowych zalegają nieliczne dachówki. W dachach nieliczne i niewielkie prześwity, w kalenicach dachów prześwity liczniejsze. Ubytki dachówki uzupełniane dachówką współczesną (fot.6), prześwity w dachu uszczelniane na bieżąco.

fot.1. Ratusz w Brzegu – elewacja frontowa zachodnia. Dach pokryty dachówką ceramiczną karpiówka w koronkę, w górnej partii stara dachówka grubości 20 mm, w dolnej partii dachówka współczesna. Po lewej stronie hełm północny, po prawej hełm południowy, w głębi wieża ratusza z hełmem.

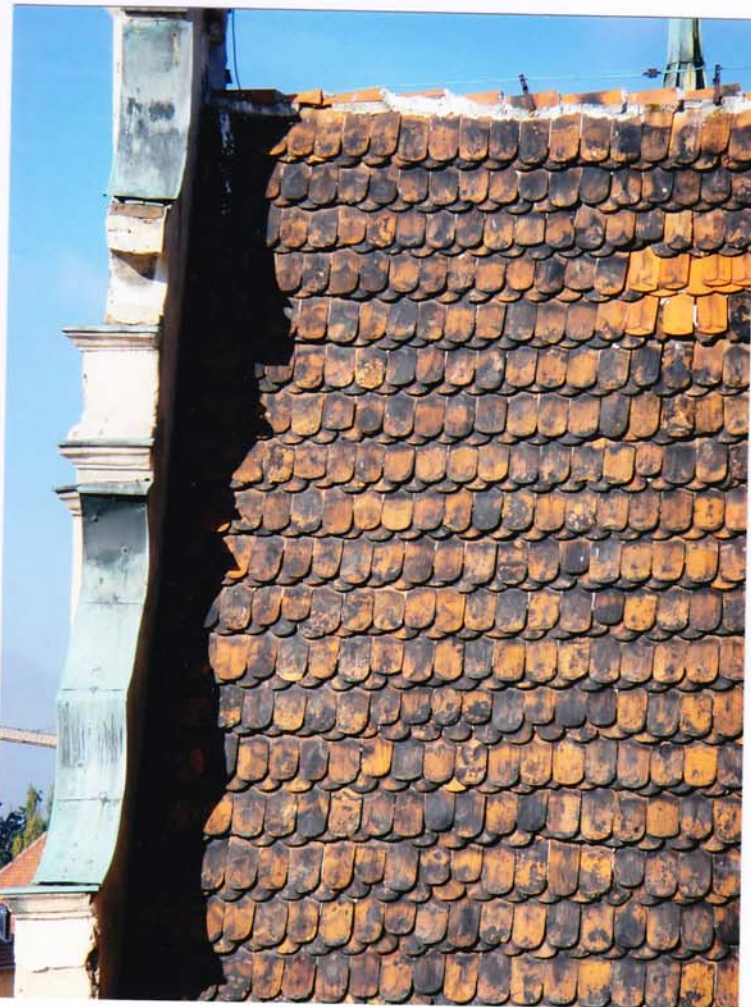
fot.6. Fragment południowej partii dachu skrzydła zachodniego. Widoczne stare dachówki, miejscami skorodowane z ubytkami. Lokalnie pokrycie jest uzupełnione dachówką współczesną. Na ścianie szczytowej obróbki z blachy miedzianej.

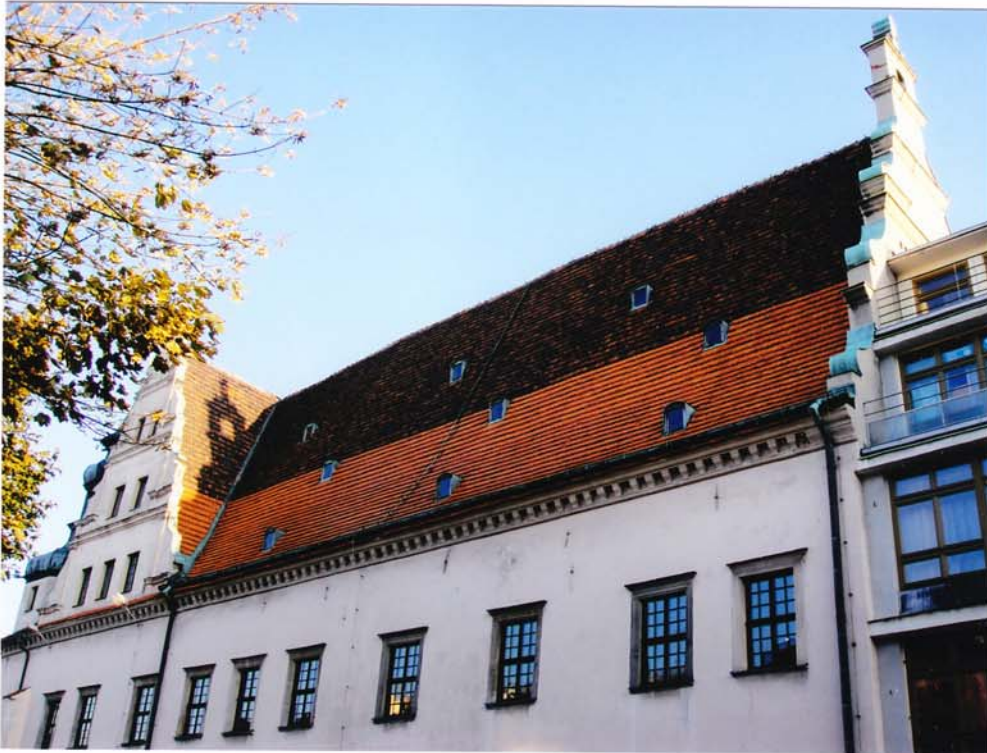
fot.7. Dach skrzydła południowego – połać południowa. Górą dachówki stare, dołem współczesne. Widoczne odkształcenia połaci dachowej. Na ścianach szczytowych obróbki z blachy miedzianej.

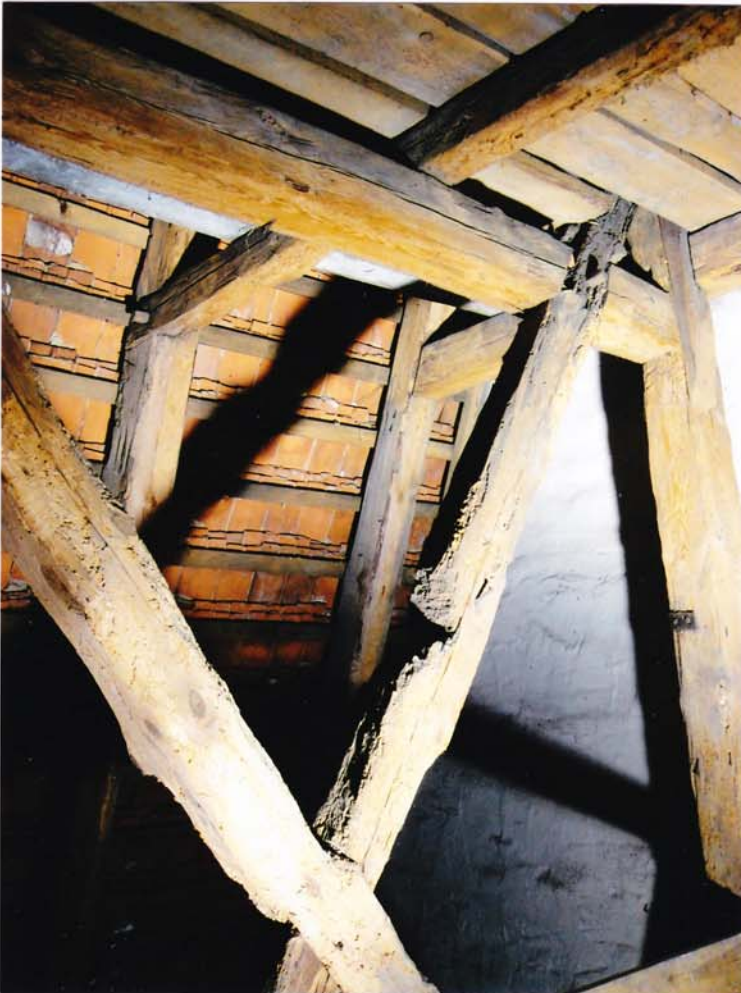
fot.10. Skrzydło południowe – III kondygnacja. Zastrzały całkowicie zniszczone przez owada Spuszczela, z głębokimi ubytkami drewna.

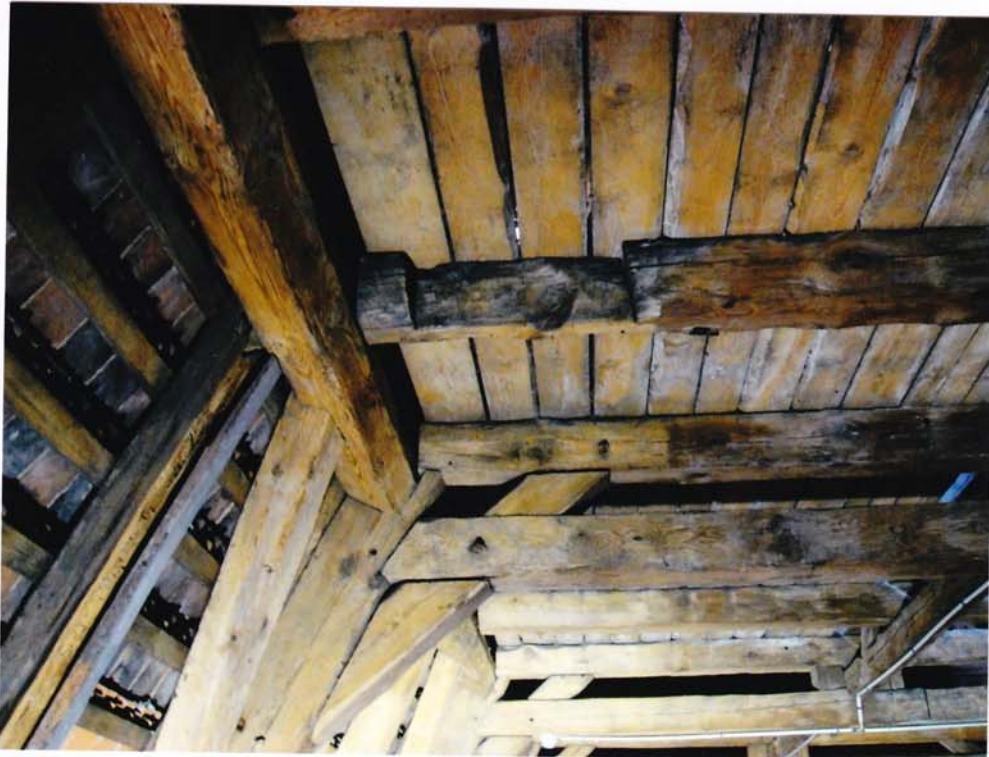
fot.12. Skrzydło południowe – II kondygnacja. Znaczące rozluźnienie i szczeliny w połączeniu elementów konstrukcji rozporowej. Po lewej stronie krokiew głęboko zniszczona przez owada Spuszczela, z głębokimi ubytkami drewna.

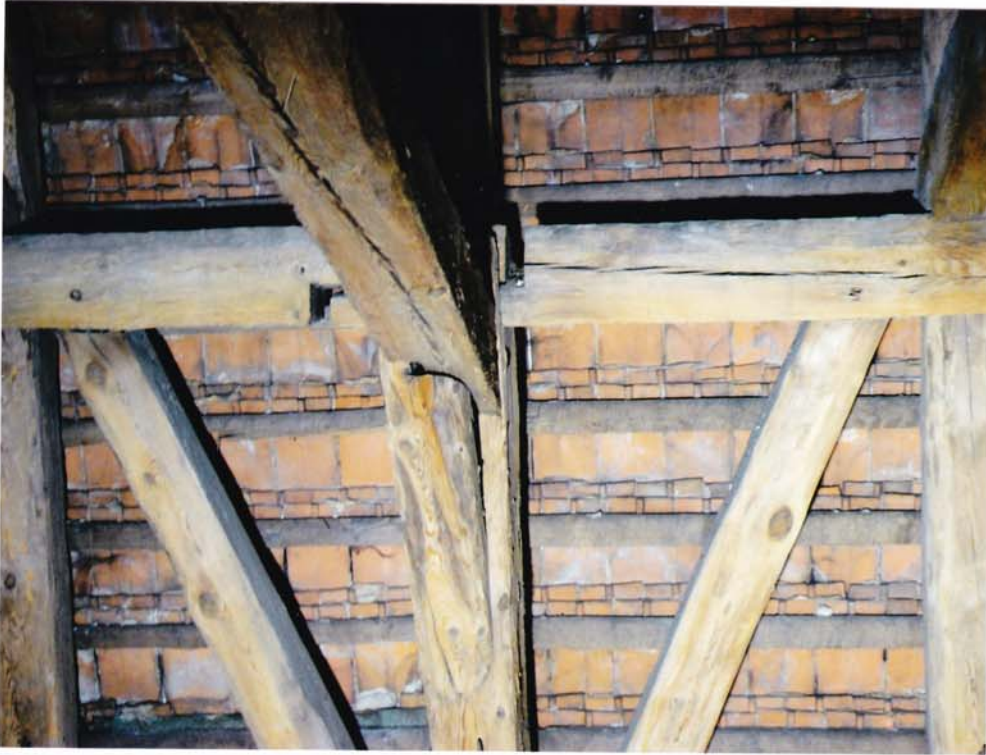
fot.13. Skrzydło południowe – II kondygnacja. Płatwie wysunięte z połączenia, w wyniku poziomego odkształcenia więźby dachowej. W połączeniu znaczna szczelina między elementami. Część elementów jest spękanych podłużnie.

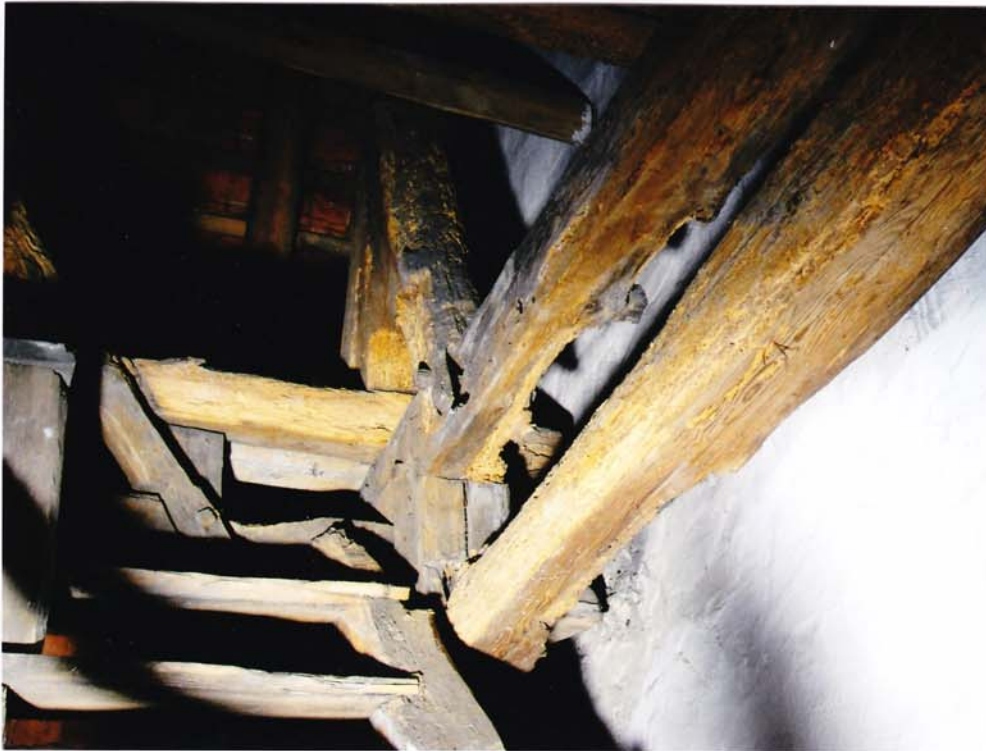
fot.14. Skrzydło południowe – II kondygnacja. Liczne elementy głęboko zniszczone przez owada Spuszczela, z głębokimi ubytkami drewna.

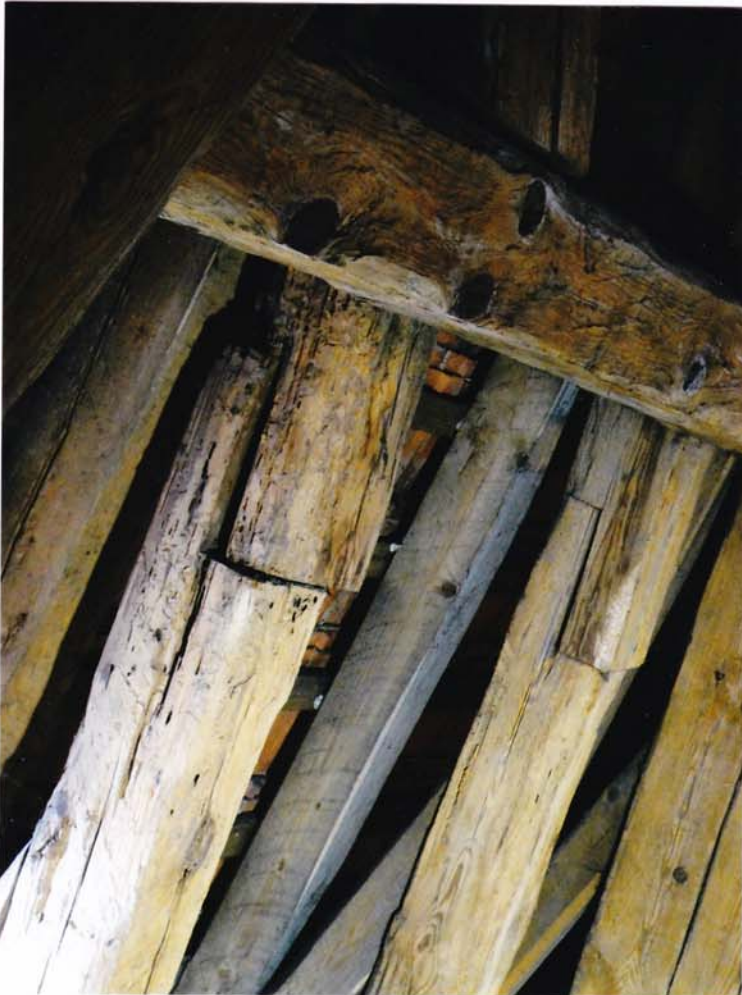
fot.16. Skrzydło południowe – I kondygnacja.  
Odkształcone połączenia krokwi, w wyniku  
niewłaściwego wykonania. Tak połączone  
elementy nie są w stanie przenieść działających  
obciążeń.

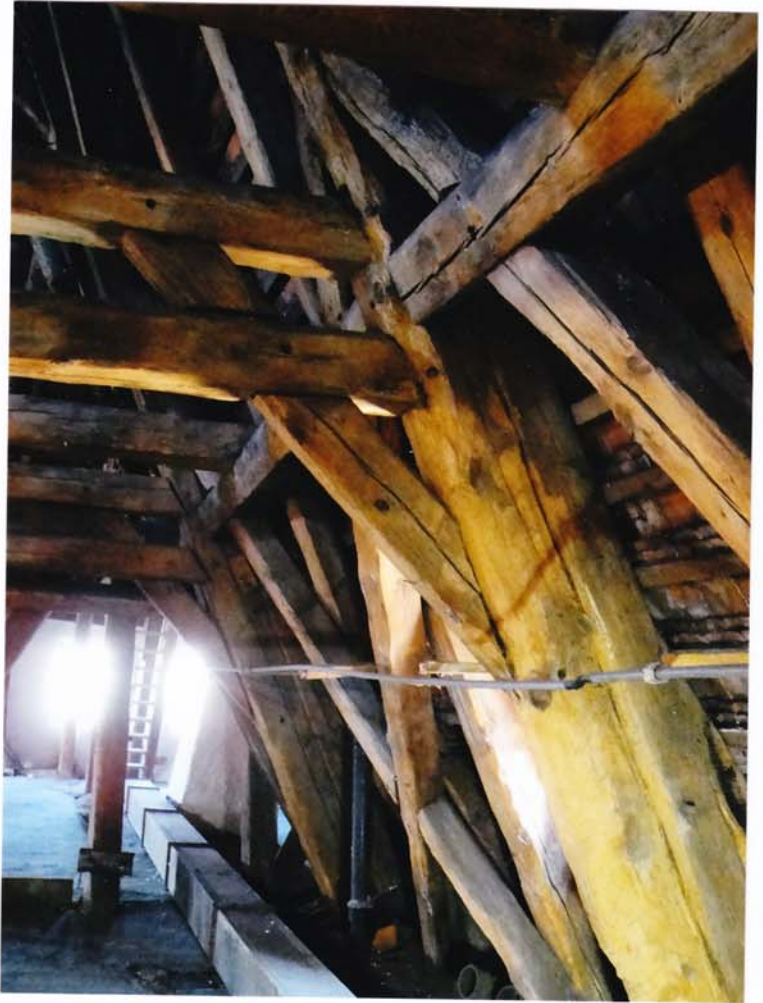
fot.18. Skrzydło południowe – I kondygnacja. Rozluźnione połączenie elementów, ze znacznymi szczelinami między elementami. W połączeniu brak kołka drewnianego. Elementy są spękanе podłużnie i częściowo głęboko zniszczone przez owada Spuszczela, z głębokimi ubytkami drewna.

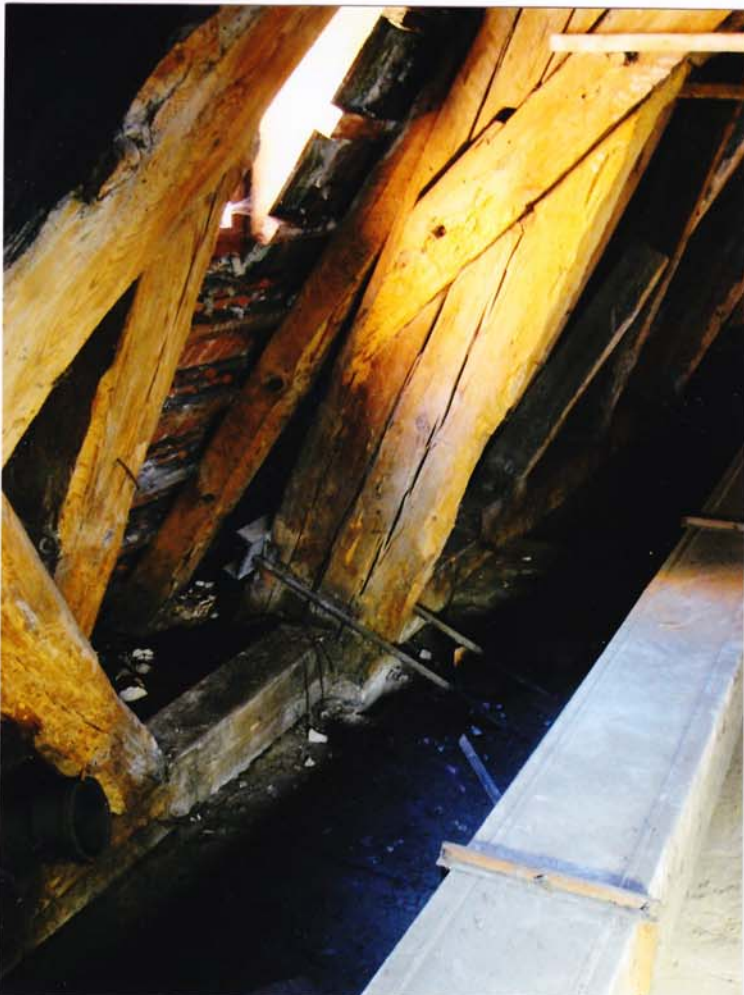
fot.19. Skrzydło zachodnie – IV kondygnacja, widok ogólny. Widoczna górna partia dachu odkształcona po linii łuku. Na pierwszym planie słup zniszczony przez owada Spuszczela, z ubytkami drewna.

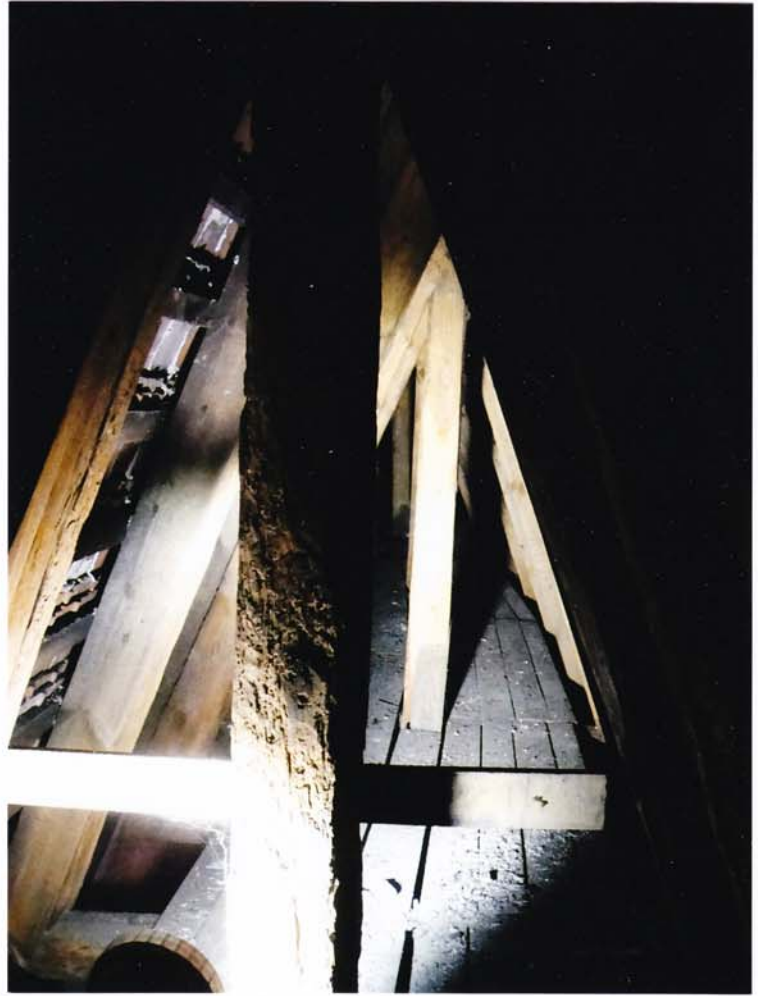
Liczne elementy więźby dachowej są spękane podłużnie, pęknięcia w wielu przypadkach mają znaczną rozwarłość (fot.20,23,24,35,36,37). Część elementów jest całkowicie zniszczonych w wyniku spękań o znacznej rozwarłości (fot.35,37). Jeden z zastrzałów jest rozerwany (fot.40). Brak niektórych elementów, na co wskazują gniazda w elementach (fot.41).

fot.20. Skrzydło zachodnie – IV kondygnacja. Górna partia więźby dachowej. Po lewej stronie element drewniany nałożony na krokiew, profilujący płaszczyznę dachu. Krokiew jest pęknięta podłużnie.

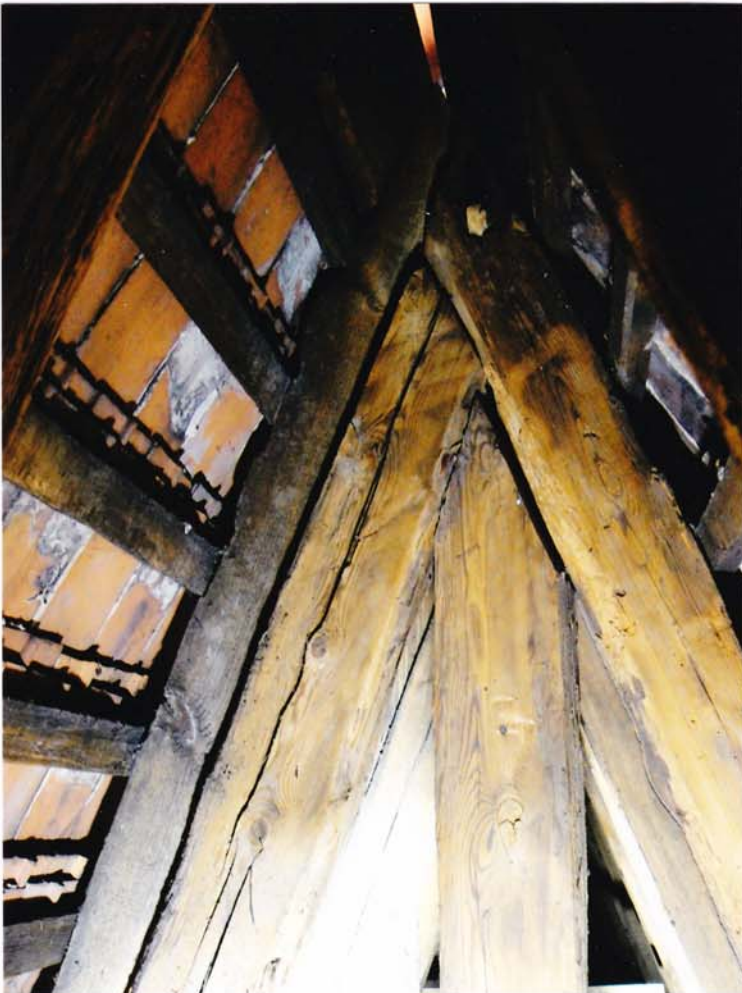
fot.21. Skrzydło zachodnie – IV kondygnacja.  
Krokiew głęboko zniszczona przez grzyb i owada Spuszczela, z głębokimi ubytkami drewna. Krokiew jest obustronnie wzmocniona przykładkami drewnianymi.

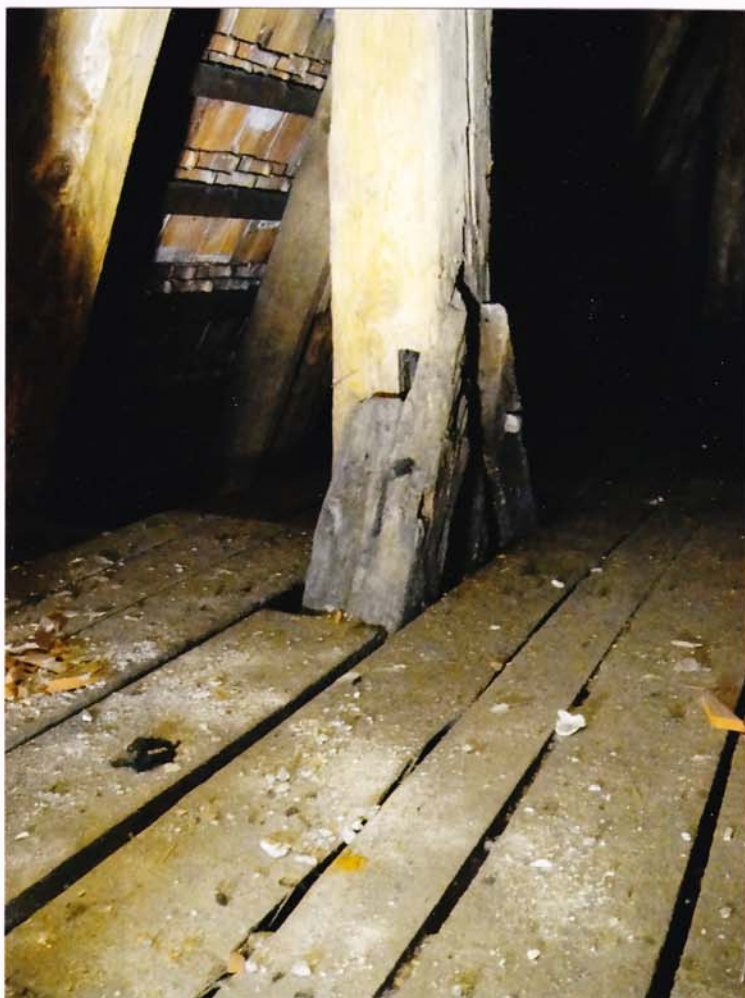
fot.22. Skrzydło zachodnie – IV kondygnacja.  
Połączenie słupa z mieczami – miecze są znacznie wysunięte z gniazda.

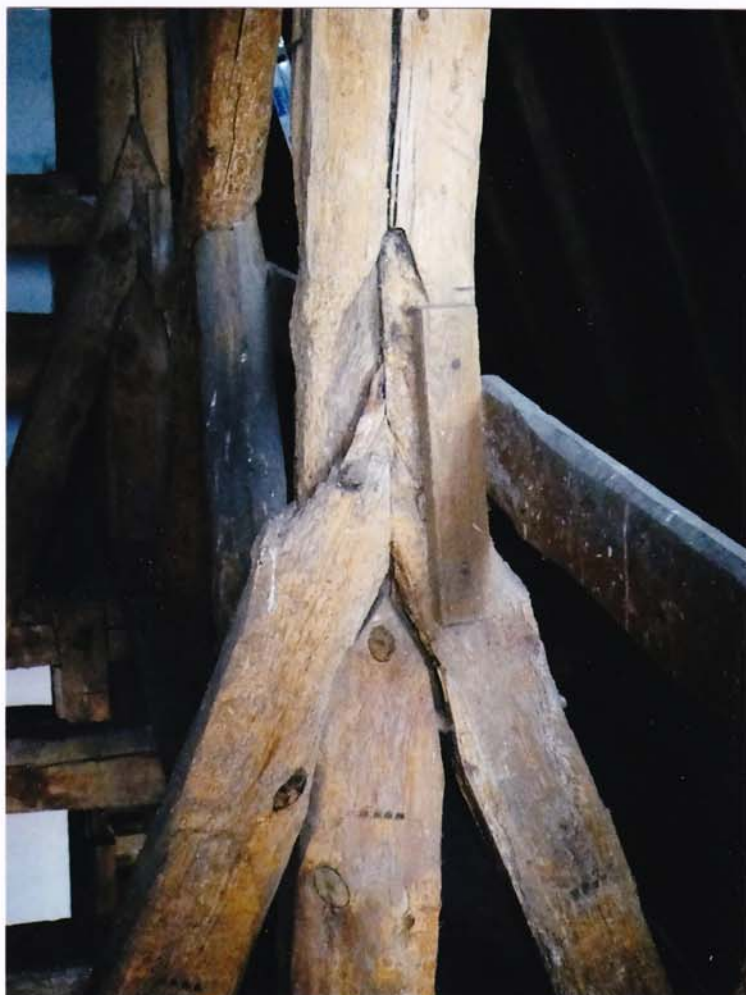
fot.24. Skrzydło zachodnie – III kondygnacja. Miecze zniszczona, z ubytkami drewna, w miejscu połączenia ze słupem.

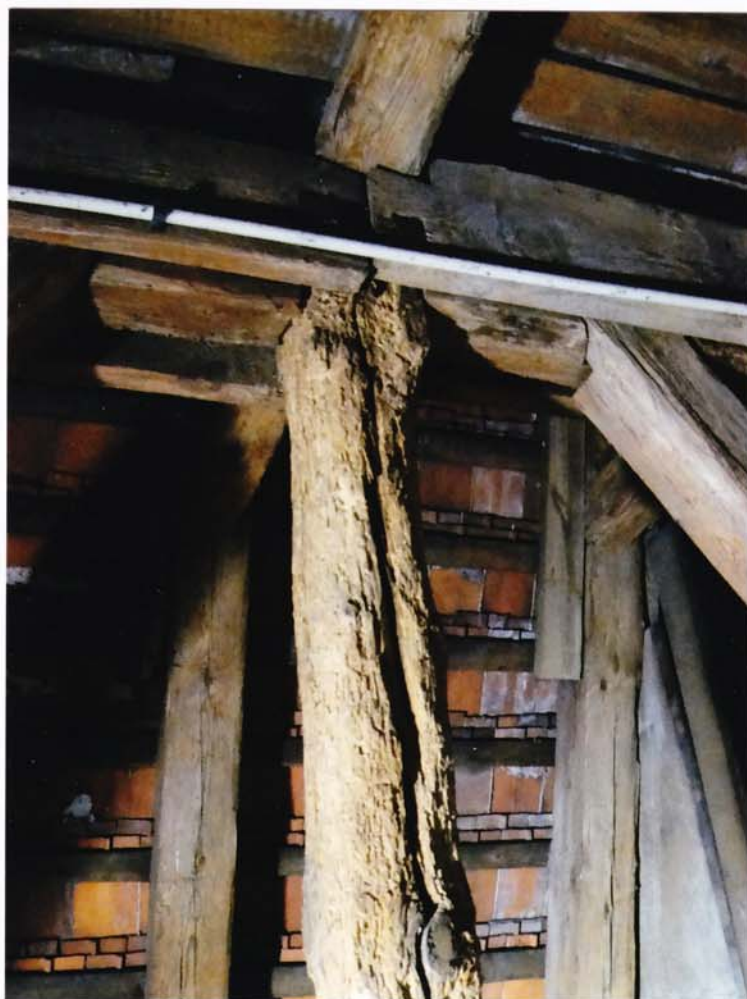
fot.28. Skrzydło zachodnie – III kondygnacja. Słup głęboko zniszczony przez owada Spuszczela, z głębokimi ubytkami drewna.

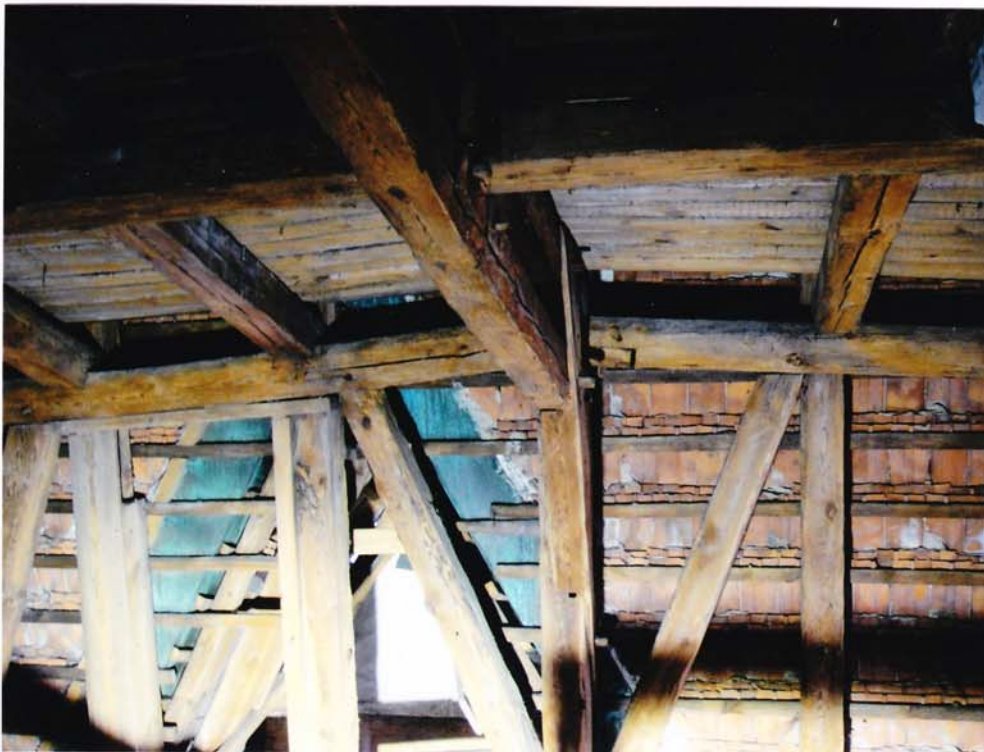
fot.30. Skrzydło zachodnie – II kondygnacja. Widoczne znaczne pionowe odkształcenie więźby dachowej. Płatew jest pęknięta podłużnie i wysunięta z połączenia. Rygiel konstrukcji rozporowej i belki stropu są spękane podłużnie.

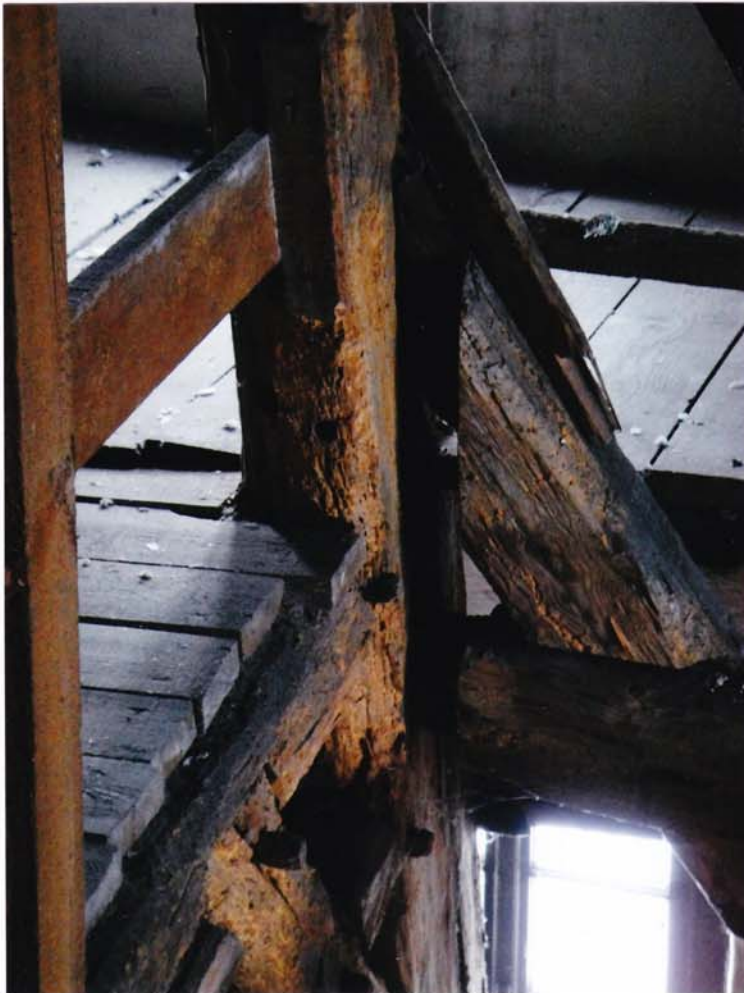
fot.34. Skrzydło zachodnie – II kondygnacja. Elementy w połączeniach są głęboko zniszczone przez owada Spuszczela, z głębokimi ubytkami drewna.

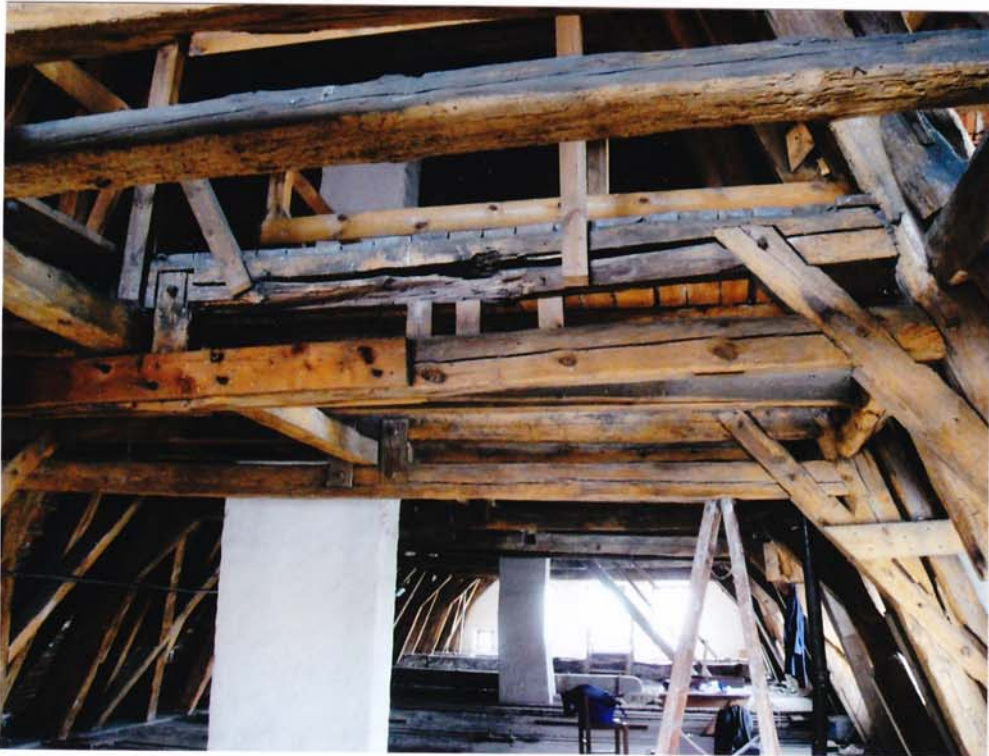
fot.35. Skrzydło zachodnie – I kondygnacja, widok ogólny. Widoczna konstrukcja rozporowa więźby dachowej. Na pierwszym planie spękane rygle. Dolny rygiel wzmocniony obustronnie przykładkami drewnianymi, łączonymi na śruby, o małej średnicy przy dużym rozstawie śrub. Górny rygiel całkowicie zniszczony w wyniku pęknięcia o dużej rozwartości.

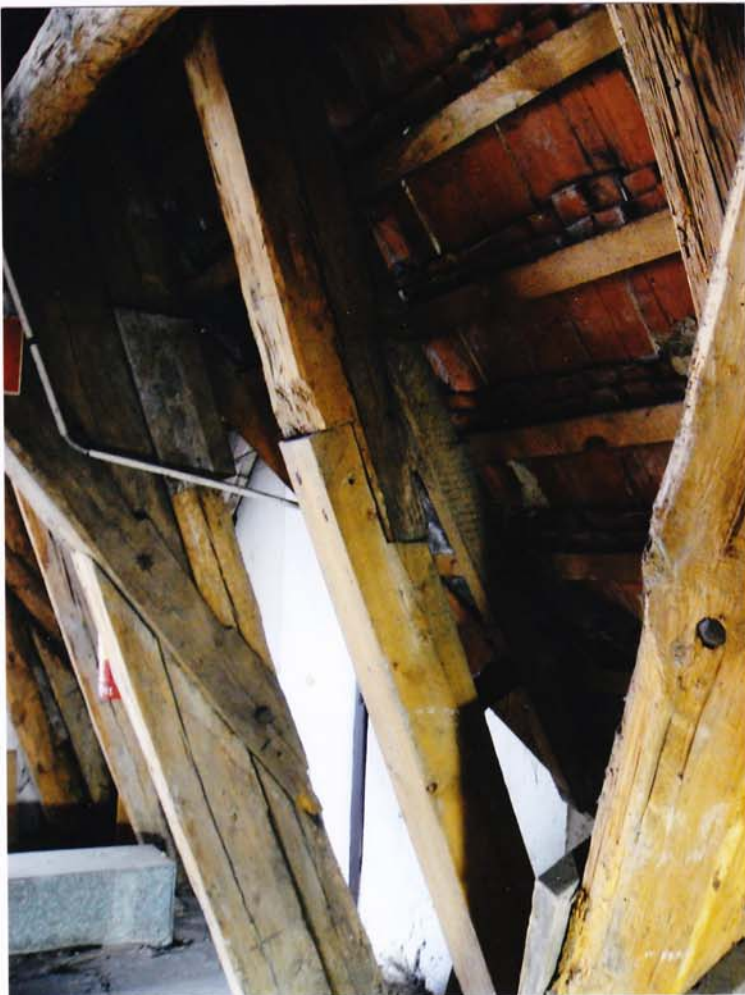
fot.36. Skrzydło zachodnie – I kondygnacja. Niewłaściwie wykonane połączenie krokwi. Tak połączony element nie jest w stanie przenieść działających obciążeń. W głębi widoczne spękane podłużnie elementy oraz szczeliny w połączeniu.

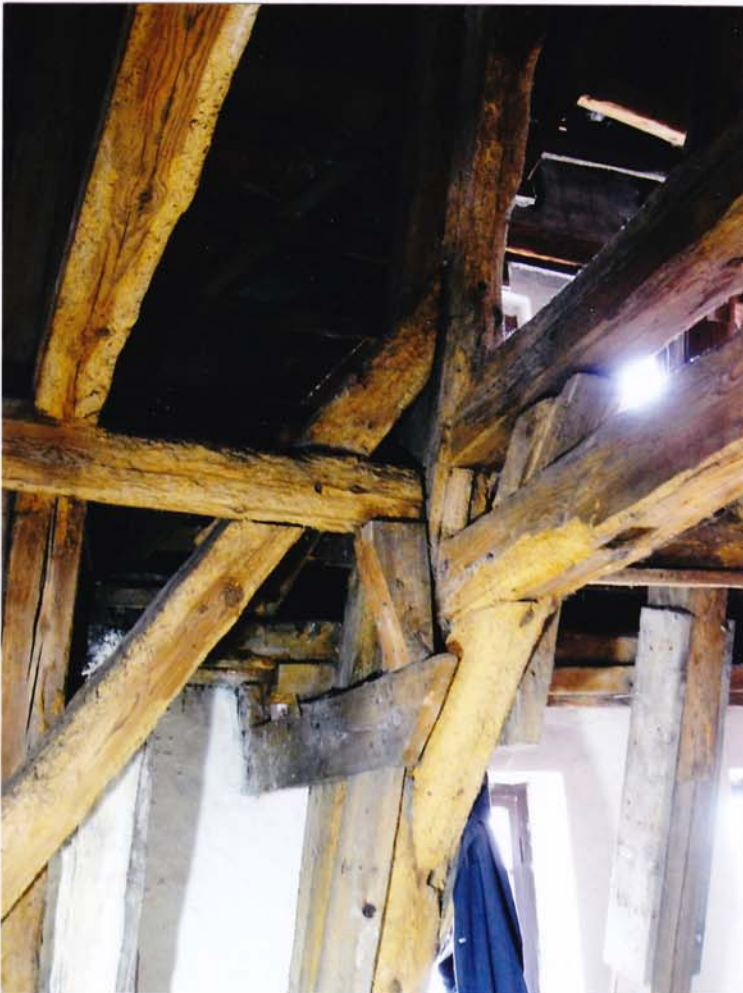
fot.38. Skrzydło zachodnie – I kondygnacja. Liczne elementy są głęboko zniszczone przez owada Spuszczela, z głębokimi ubytkami drewna.

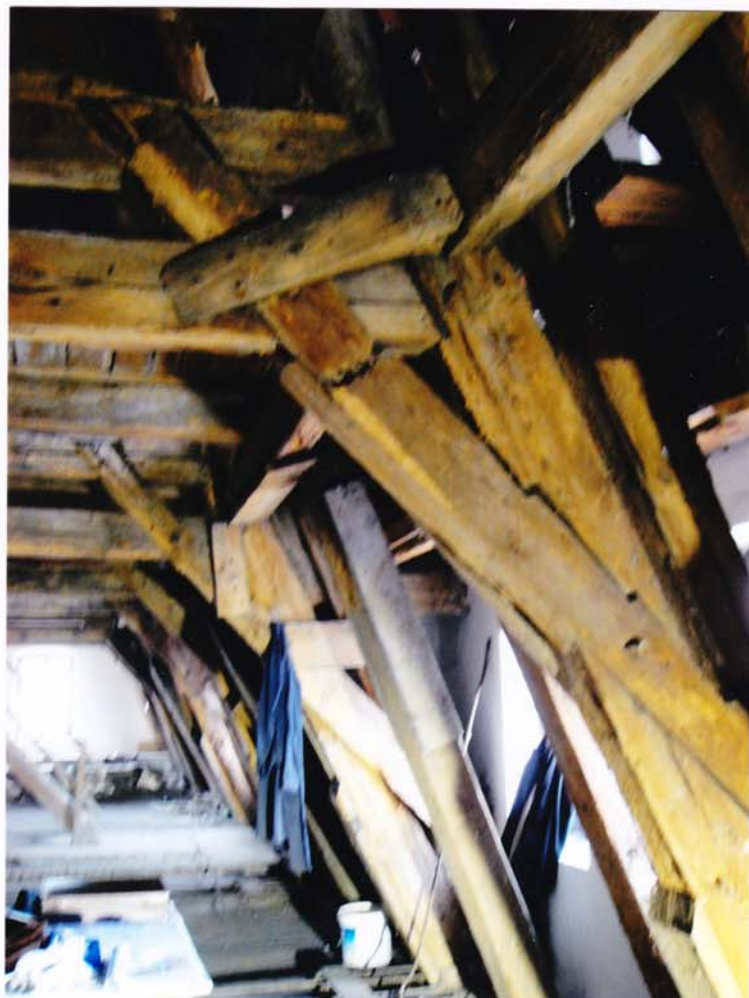
fot.40. Skrzydło zachodnie – I kondygnacja. Zastrzał konstrukcji rozporowej jest rozerwany w wyniku rozciągania. W licznych elementach powierzchniowe i głębokie zniszczenia przez owada Spuszczela.

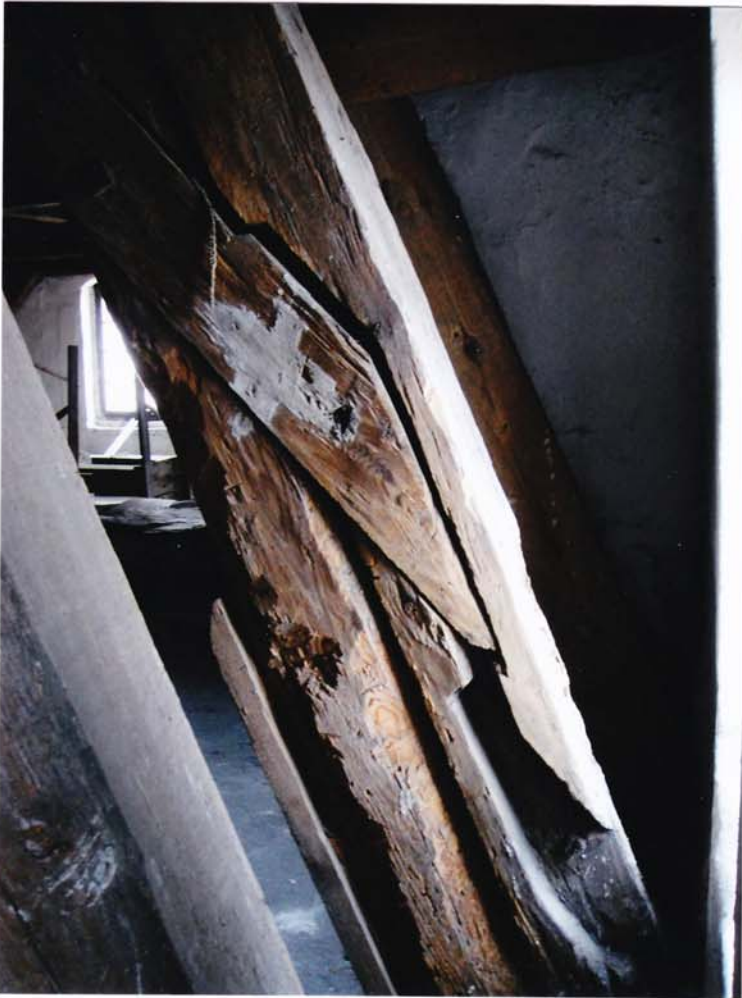
fot.41. Skrzydło zachodnie – I kondygnacja.  
Rozluźnione elementy konstrukcji rozporowej. W połączeniu widoczne szczeliny o znacznej rozwarości między elementami. W połączeniu brak zastrzału, na co wskazuje puste gniazdo w stolcu leżącym. Jeden z elementów jest głęboko zniszczony z głębokimi ubytkami drewna.

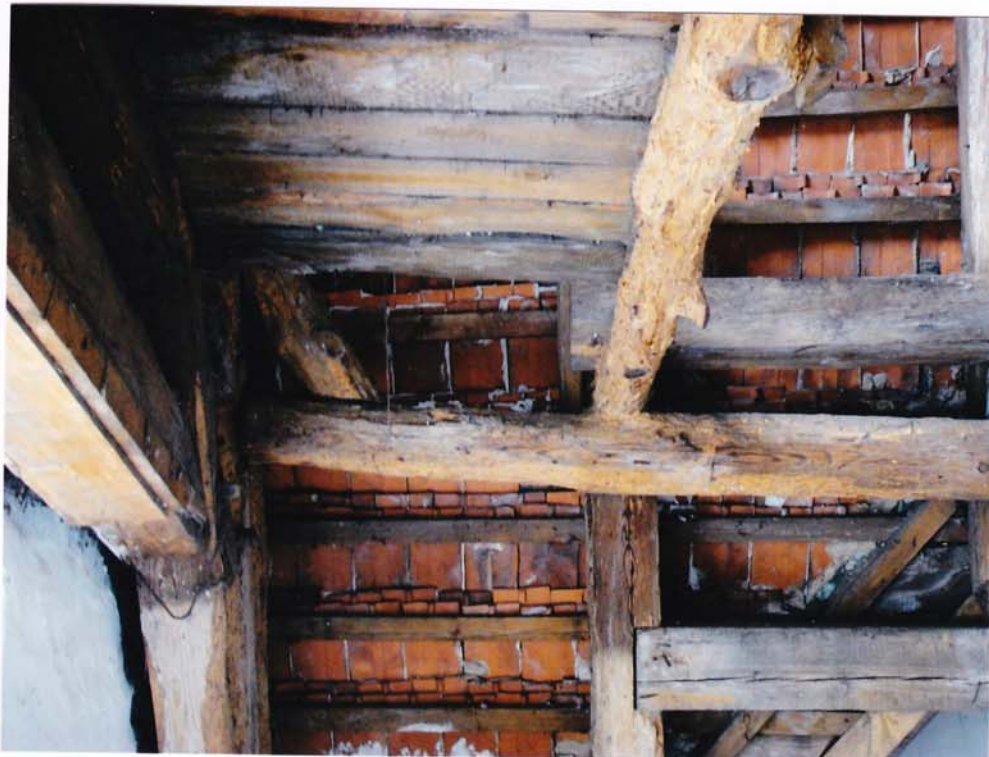
fot.42. Skrzydło zachodnie – I kondygnacja. Płatew i tram są głęboko zniszczone przez owada Spuszczela, z głębokimi ubytkami drewna, szczególnie w tramie, gdzie jego pierwotny przekrój wskazują zachowane sęki.

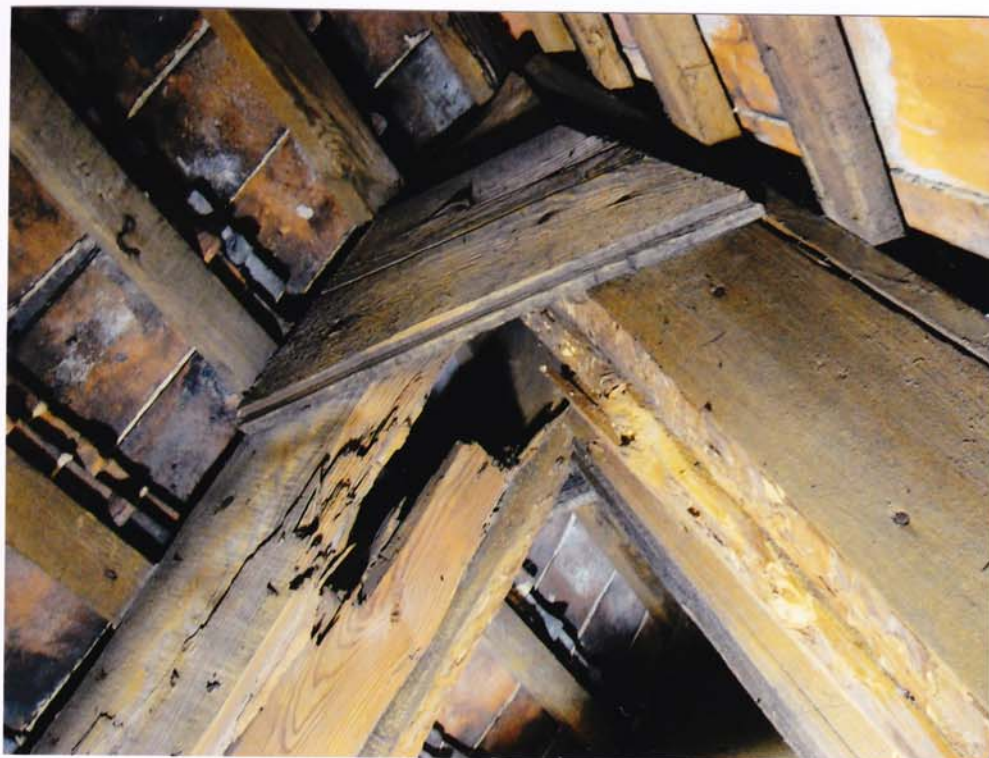
fot.48. Skrzydło północne – IV kondygnacja. Widoczna krokiew całkowicie zniszczona w kalenicy przez grzyb, z ubytkiem drewna na całą głębokość elementu. Obie krokwie są wzmocnione obustronnie przykładkami drewnianymi i górą poprzeczkami drewnianymi.

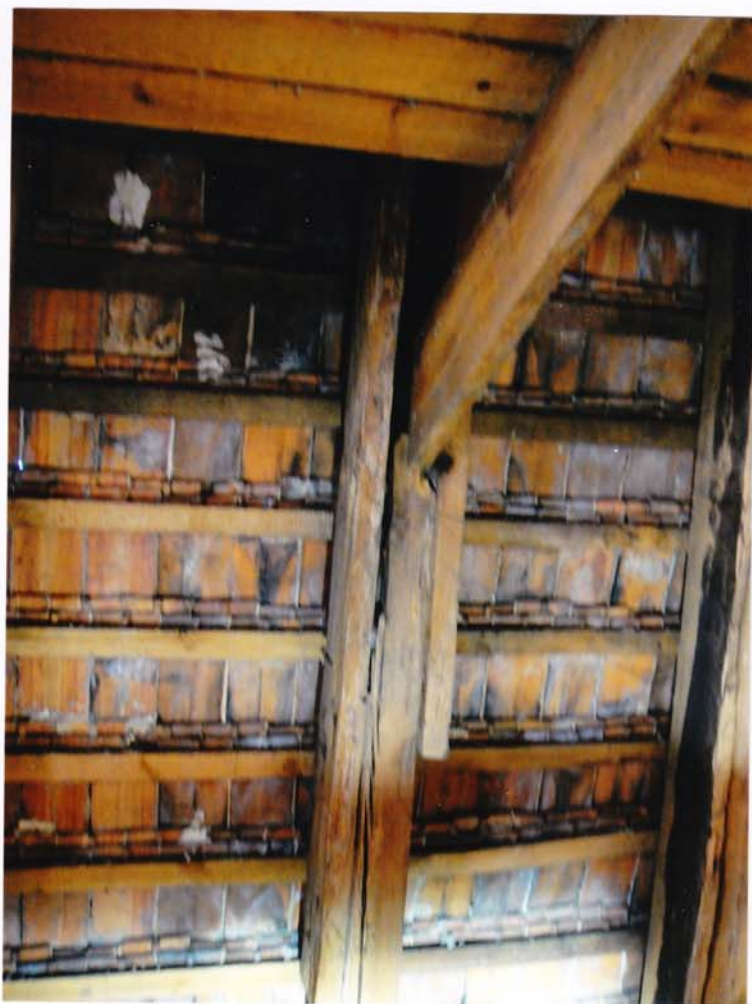
fot.50. Skrzydło północne – III kondygnacja. Krokiew całkowicie zniszczona w połączeniu przez grzyb z rozległym ubytkiem drewna na całą głębokość elementu. Krokiew jest obustronnie wzmocniona przykładkami drewnianymi.

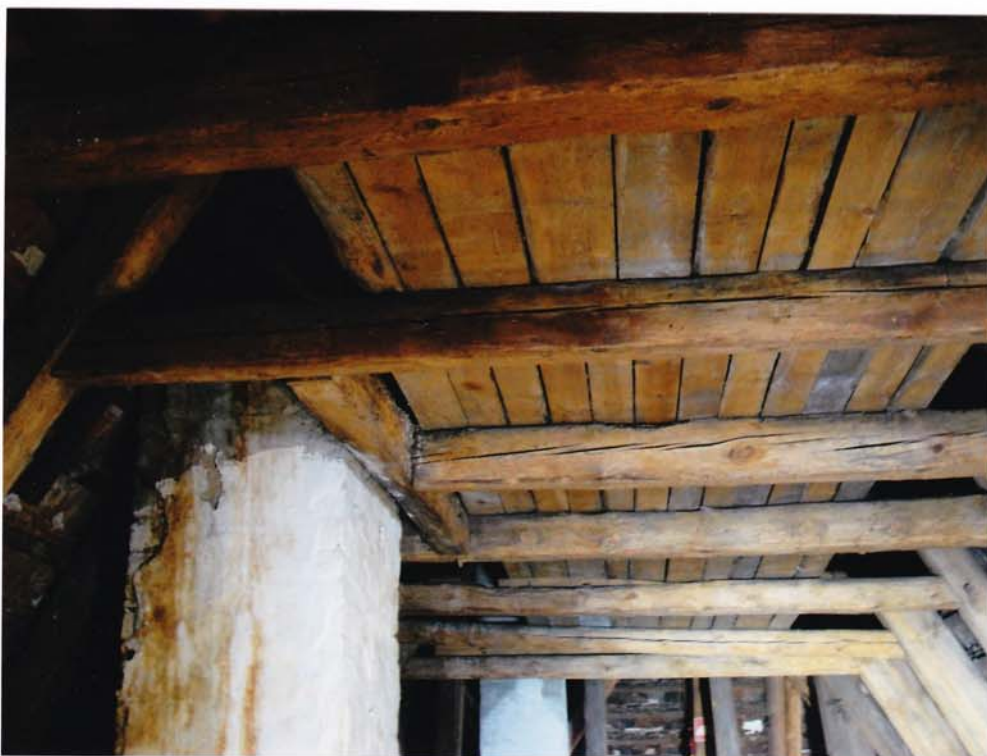
fot.51. Skrzydło północne – III kondygnacja. Tramy o znacznych spękaniach podłużnych i częściowo ukośnych.

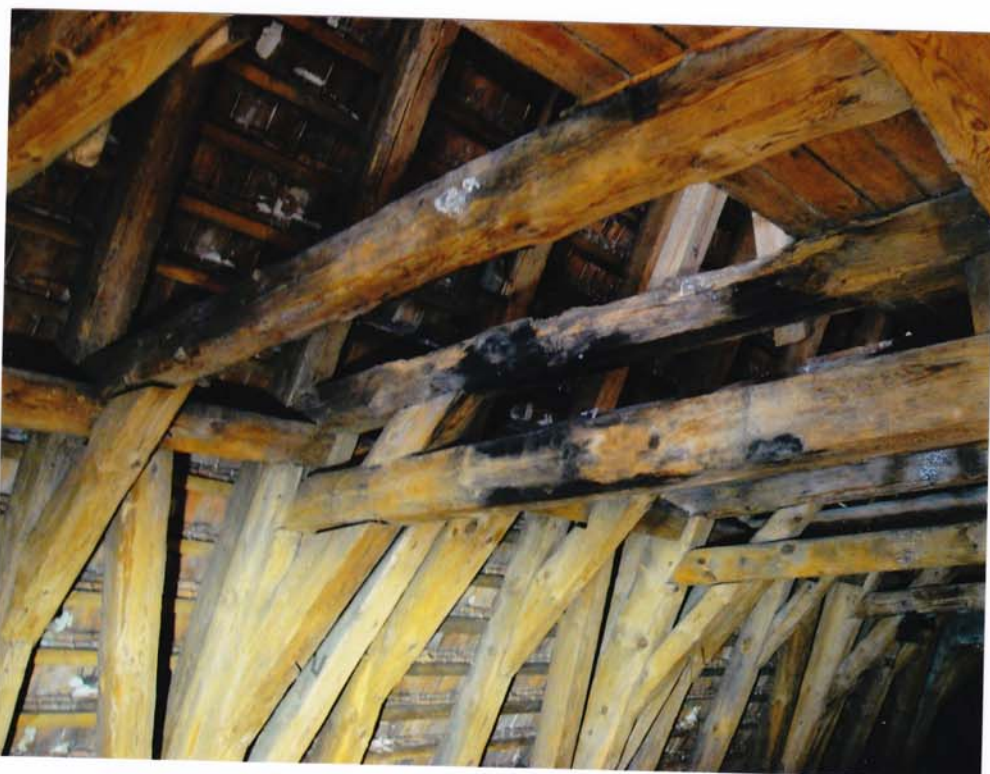
fot.53. Skrzydło północne – II kondygnacja. Na ryglach konstrukcji rozporowej ciemne ślady zwęglenia powstałe w trakcie lokalnego pożaru. Część elementów jest zniszczona przez owada Spuszczela, z głębokimi ubytkami drewna.

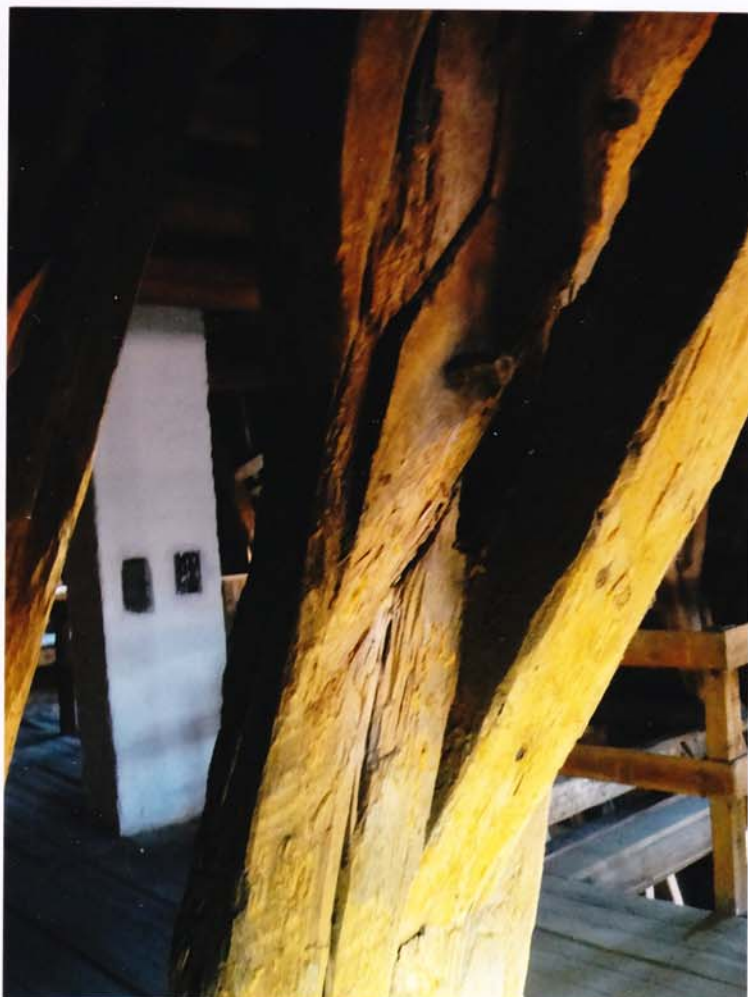
fot.54. Skrzydło północne – II kondygnacja. Fragment konstrukcji rozporowej. Wszystkie elementy w połączeniu zniszczone przez owada Spuszczela, z ubytkami drewna. Zastrzał jest znacznie przemieszczony – w połączeniu szerokie szczeliny.
