| NAZWA<br>OPRACOWANIA | Ekspertyza o stanie technicznym i przyczynach uszkodzeń<br>wraz z programem naprawczym dachów oraz hełmów budynku i wieży<br>ratusza w Brzegu | |
| ADRES | 49-300 Brzeg Rynek 1 | |
| DATA<br>OPRACOWANIA | Październik 2011 | Nr tomu : <b>1</b> |

## **Ekspertyza o stanie technicznym i przyczynach uszkodzeń wraz z programem naprawczym dachów oraz helmów budynku i wieży ratusza w Brzegu.**

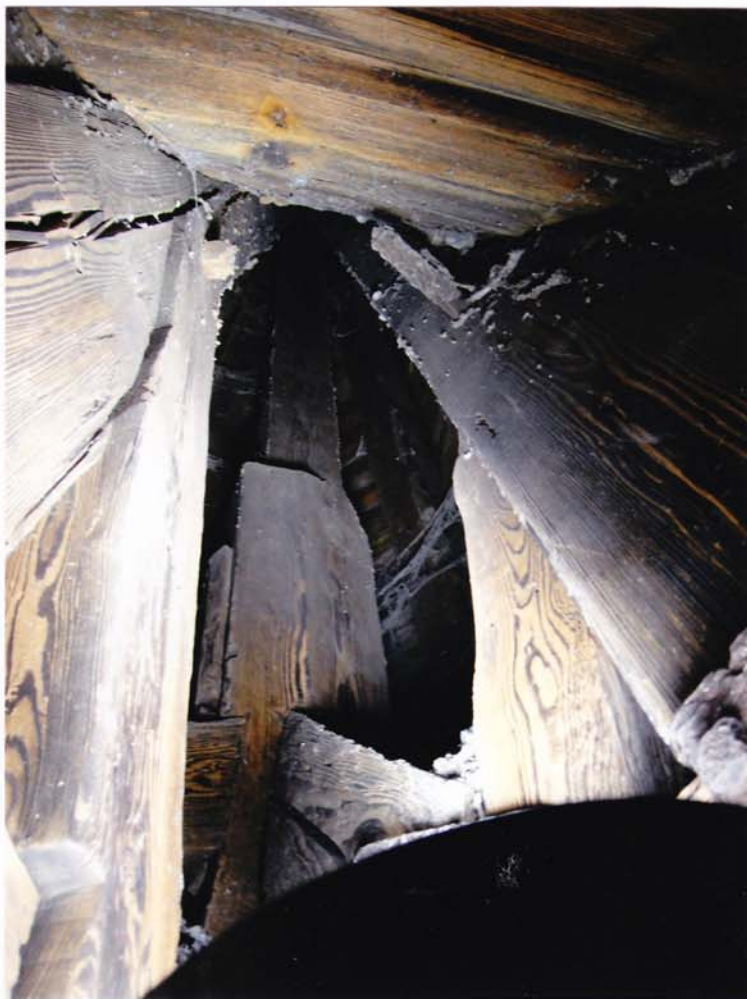
fol.63. Górna partia helmu w formie ostrosłupa 8-bocznego o znacznej smukłości. Widoczny drewniany słup centralny. Dołem zastrzał podłużnie pęknięty.

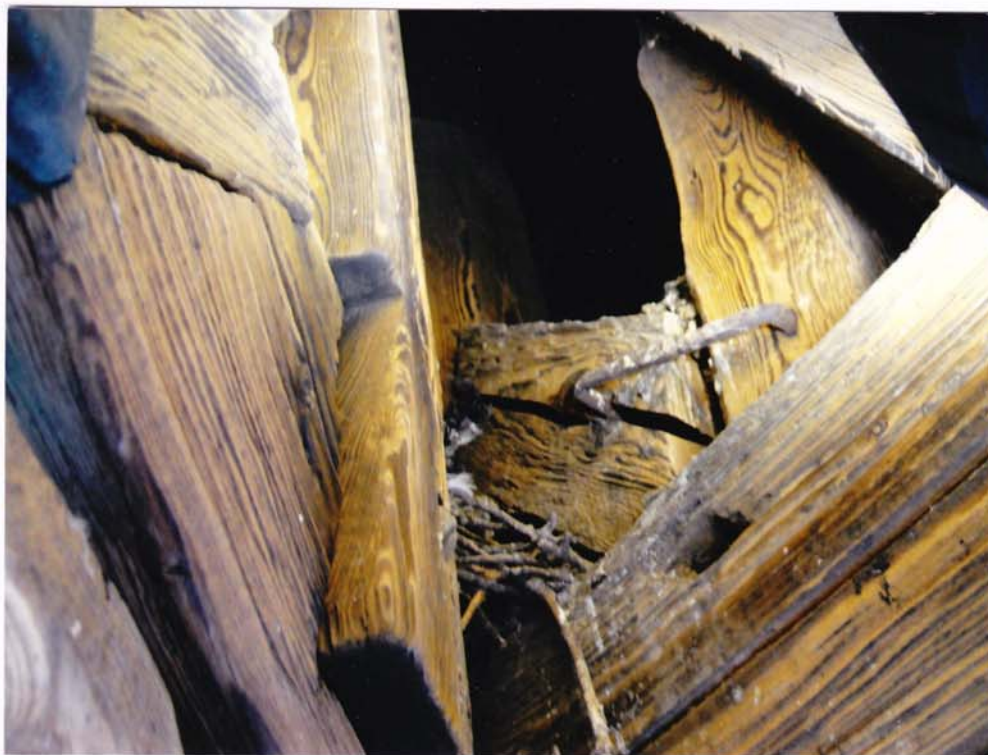
fol.64. Górna partia helmu. Widoczny zastrzał pęknięty wzdłuż i zmcowany klamrą ciesielską, której wbicie, bez uprzedniego wywiercenia otworu, spowodowało pęknięcie.

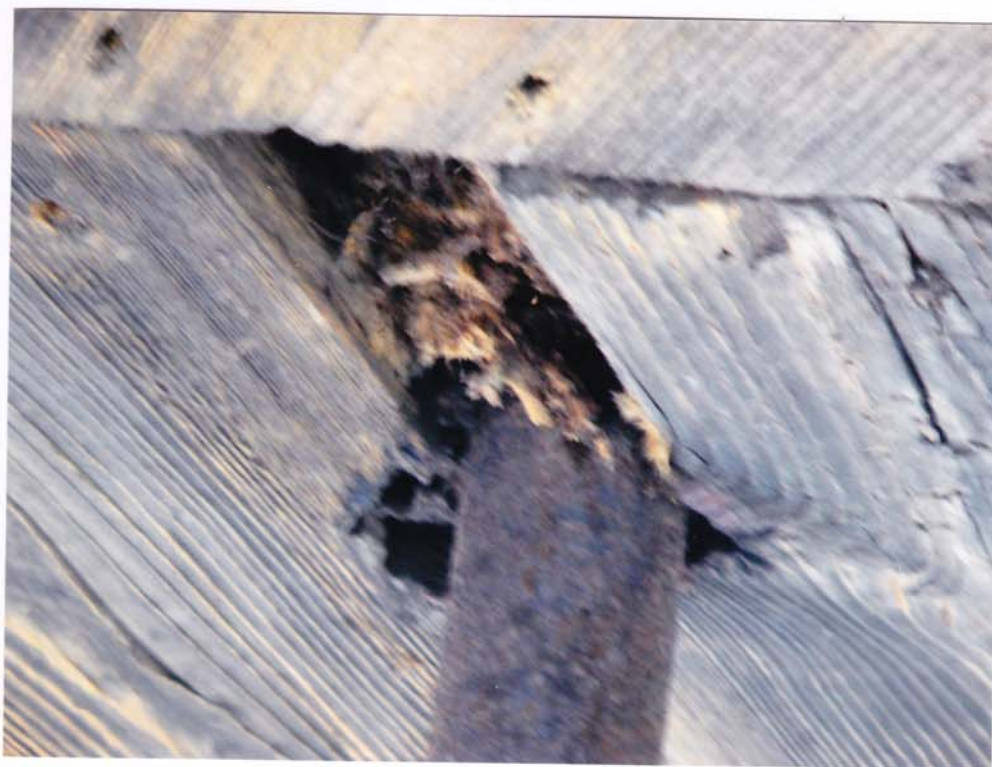
fot.70. Dolna latarnia – fragment stropu nad latarnią. Przy rurze stalowej widoczne gniazdowe zniszczenie deski przez grzyb, z ubytkiem drewna.

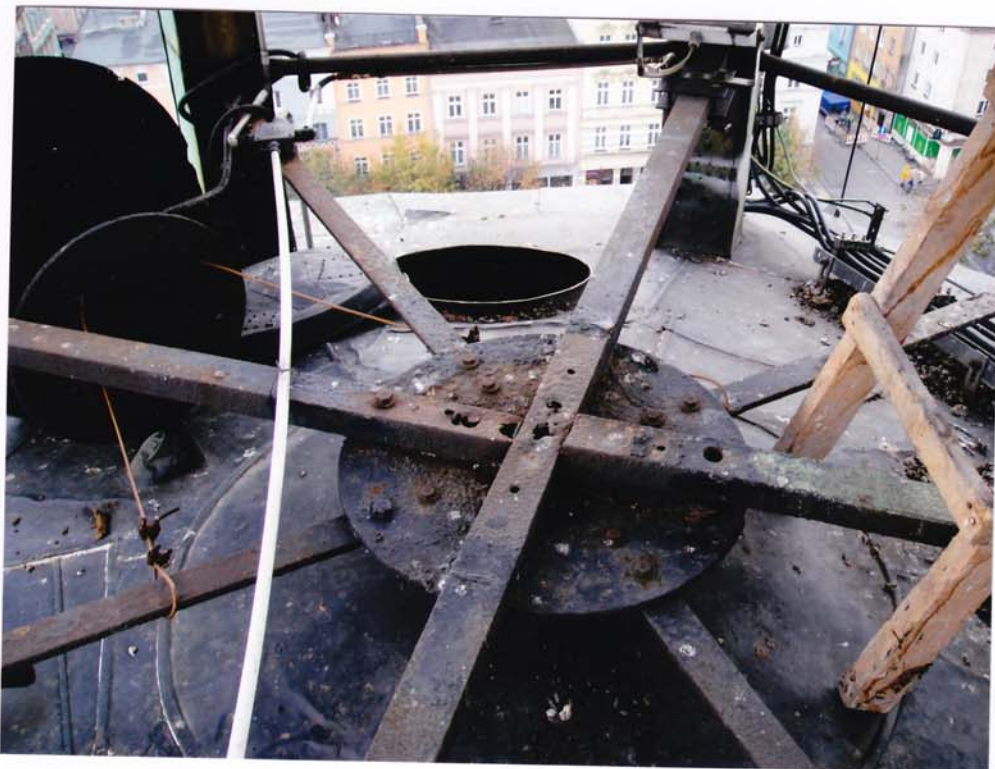
fot.72. Dolna latarnia – widoczne pokrycie blachą miedzianą stropu nad dolną partią helmu. Wokół obwodowe słupy drewniane pokryte blachą. Ponad stropem stalowa konstrukcja spinająca słupy obwodowe, elementy konstrukcji powierzchniowo i głęboko skorodowane, z ubytkami stali.

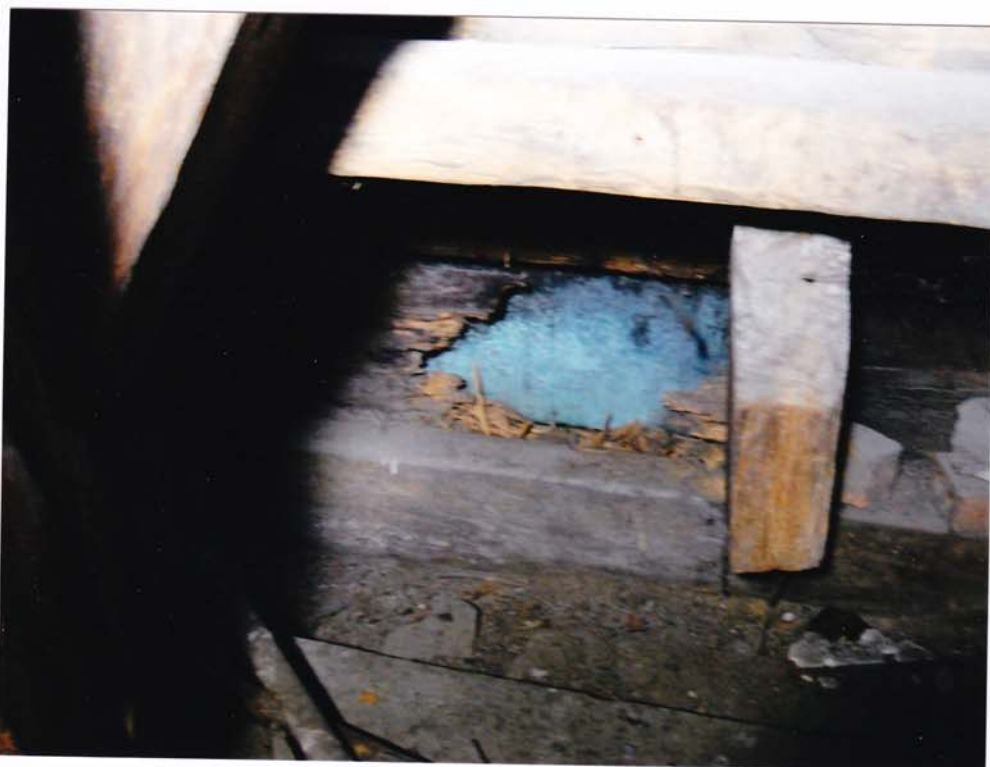
fot.73. Dolna partia helmu – widoczne od wnętrza pokrycie blachą i zniszczone przez grzyb deski pokrycia ze znacznym ubytkiem. Poniżej murlata głęboko zniszczona przez grzyb z głębokim ubytkiem drewna.

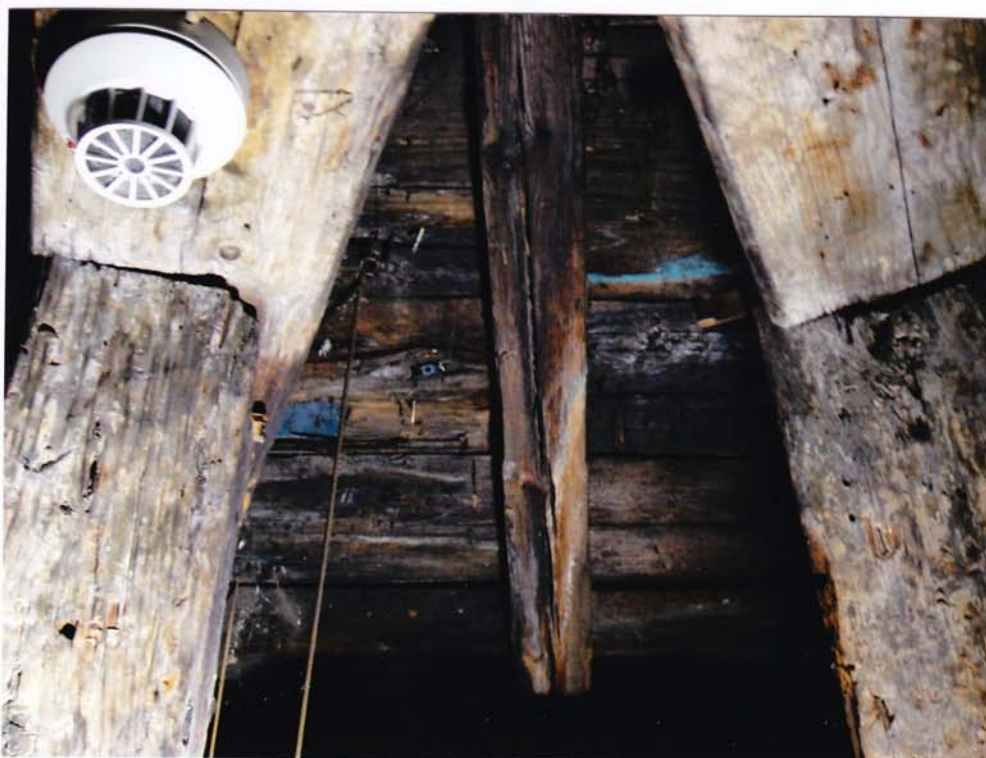
fot.74. Dolna partia helmu – na deskowaniu pokrycia widoczne ślady zacieków. Zastrzał pęknięty podłużnie na całej długości.

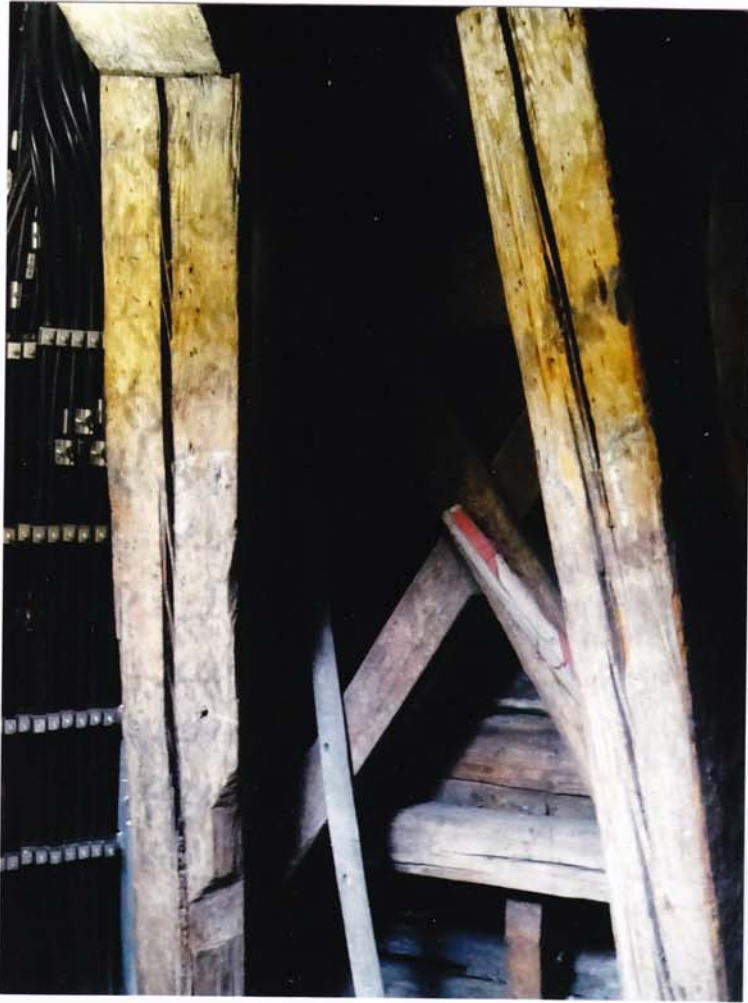
fot.75. Dolna partia helmu – widoczny słup i zastrzał pęknięte podłużnie na całej długości. Pęknięcia o znacznej rozwarości.

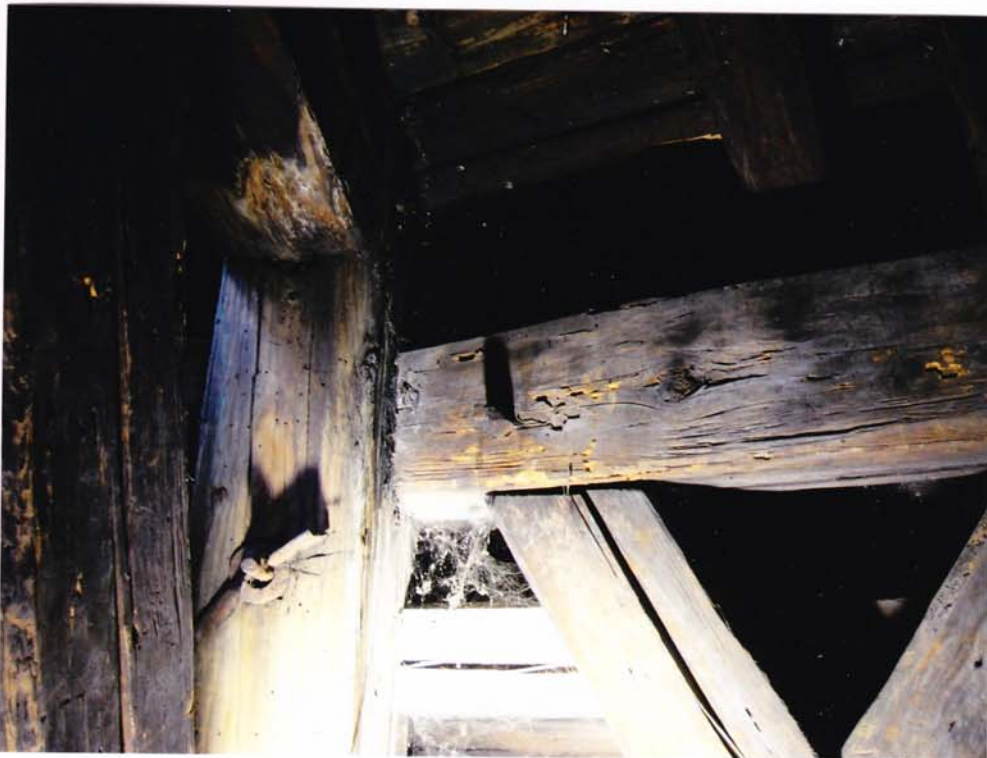
fot.76. Dolna partia helmu – widoczne mocowanie słupa elementem stalowym. Słup, zastrzał i element poziomy są pęknięte podłużnie. Pęknięcia o znacznej rozwarości.

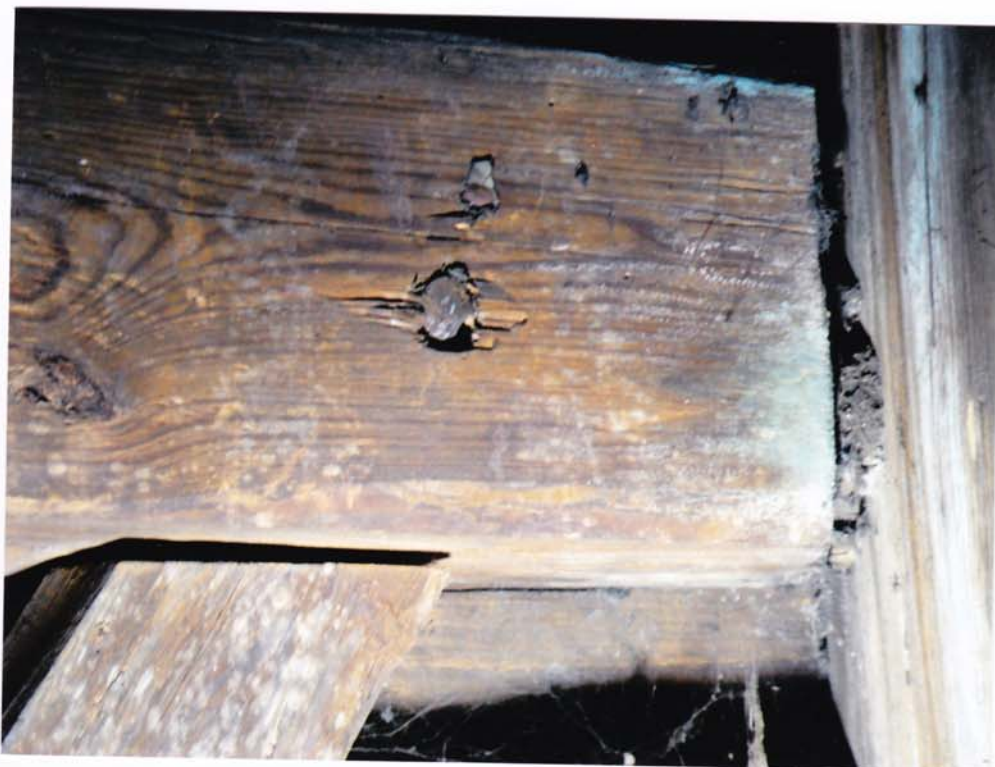
fot.77. Dolna partia helmu – w połączeniach widoczne szerokie szczeliny między elementami.

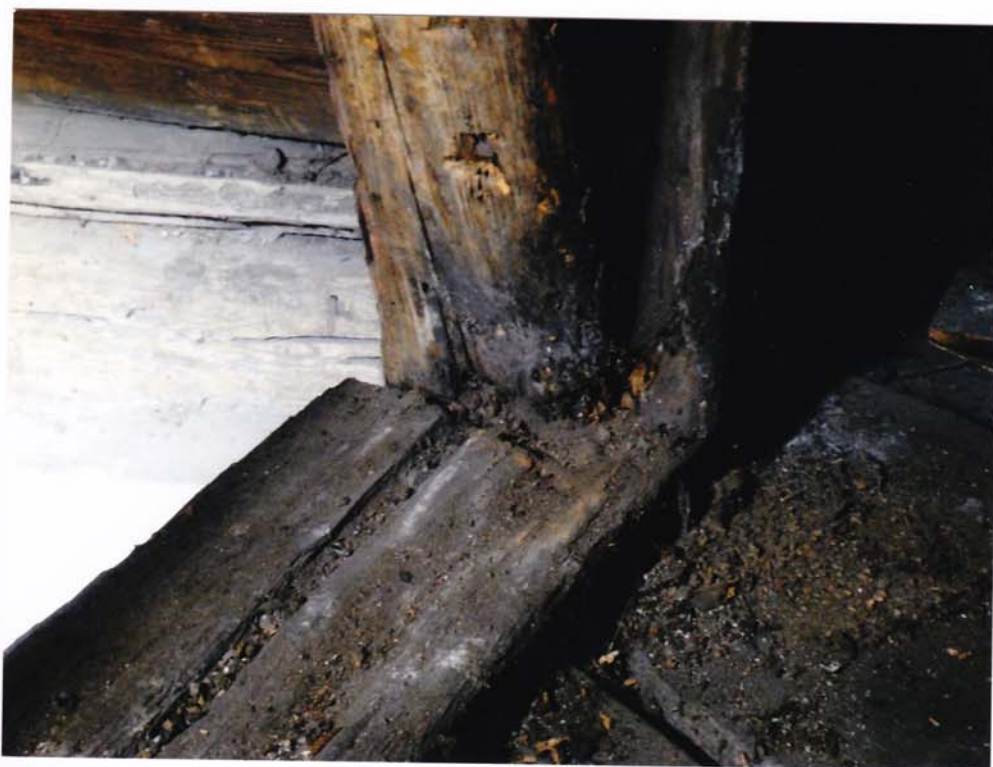
fot.79 Dolna partia helmu – widoczne połączenie słupa z belką stropu. Elementy w połączeniu są głęboko zniszczone przez grzyb, z ubytkami drewna.

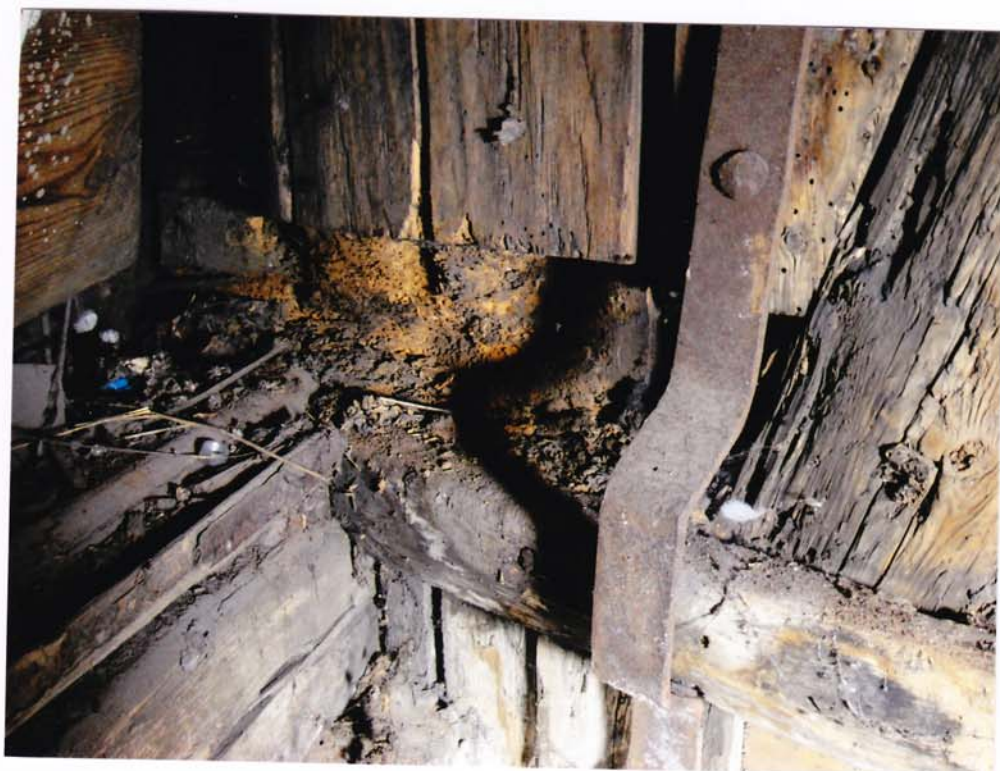
fot.80. Dolna partia helmu – widoczne połączenie słupa z belką stropu i podwaliną. W połączeniu elementy są głęboko zniszczone przez grzyb, z głębokimi ubytkami drewna. Widoczny element stalowy łączący słupy helmu ze słupami drewnianej konstrukcji wsporczej niosącej helm.

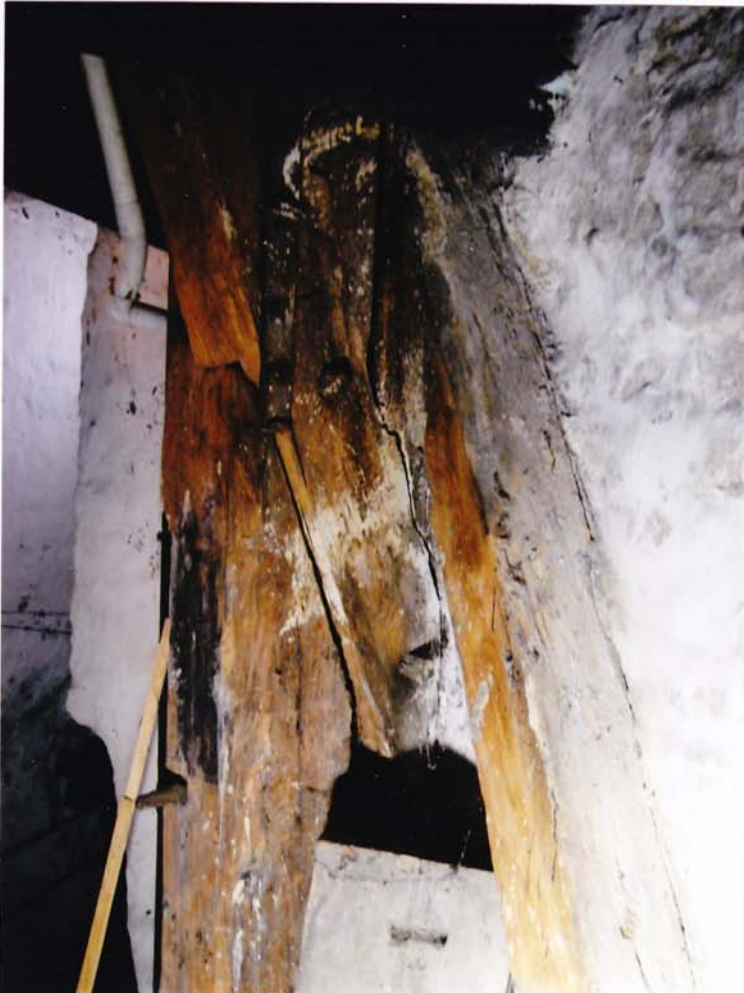
fot.82. Konstrukcja wsporcza niosąca helm – V kondygnacja. Widoczne połączenie słupa z zastrzałem, w połączeniu między elementami szczeliny.

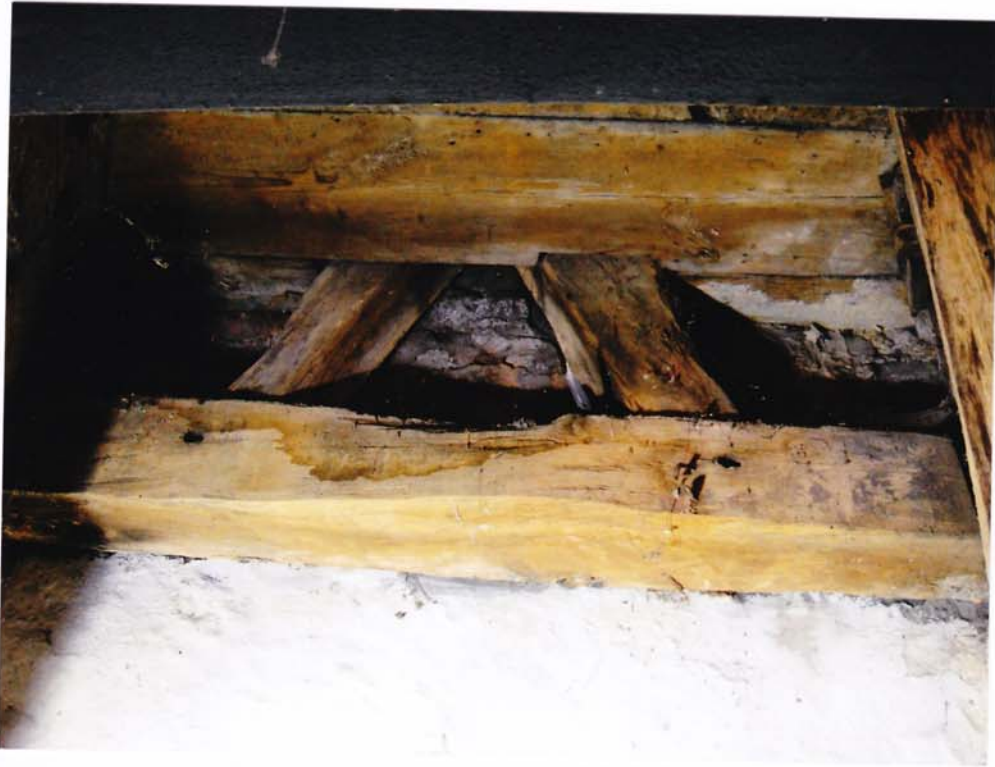
fot.85. Konstrukcja wsporcza niosąca hełm – IV kondygnacja. Widoczny element poziomy zniszczony gniazdowo przez grzyb, z ubytkami drewna. W głębi mur silnie zawilgocony.

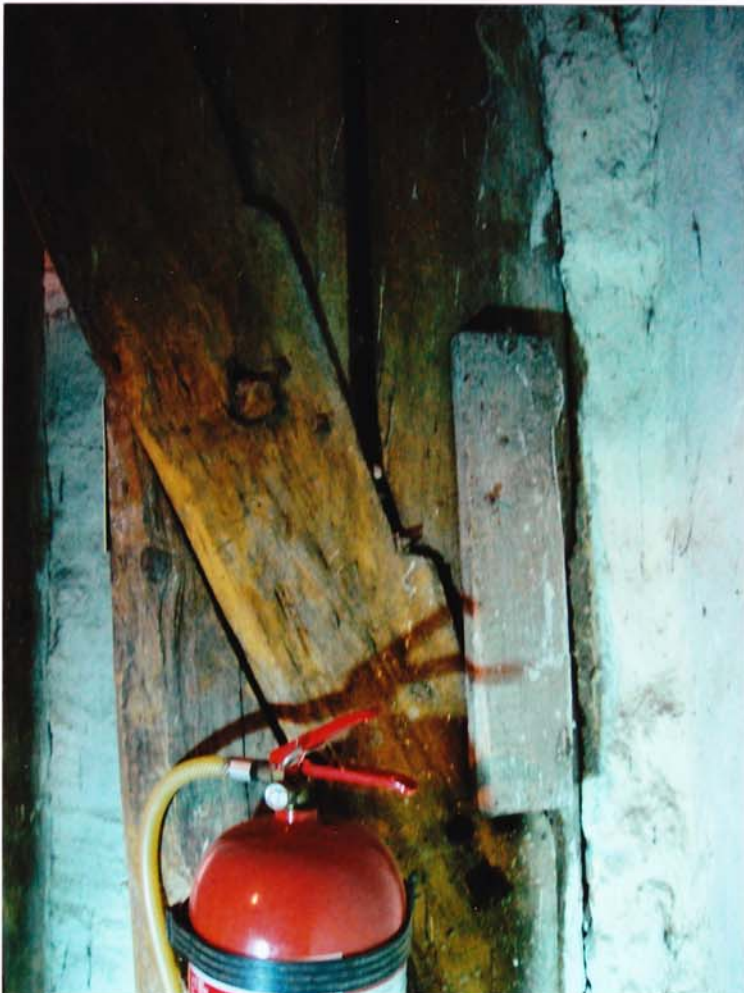
fot.86. Konstrukcja wsporcza niosąca hełm – IV kondygnacja. Widoczne połączenie słupa z zastrzałem. W połączeniu szeliny o znacznej rozwarości.

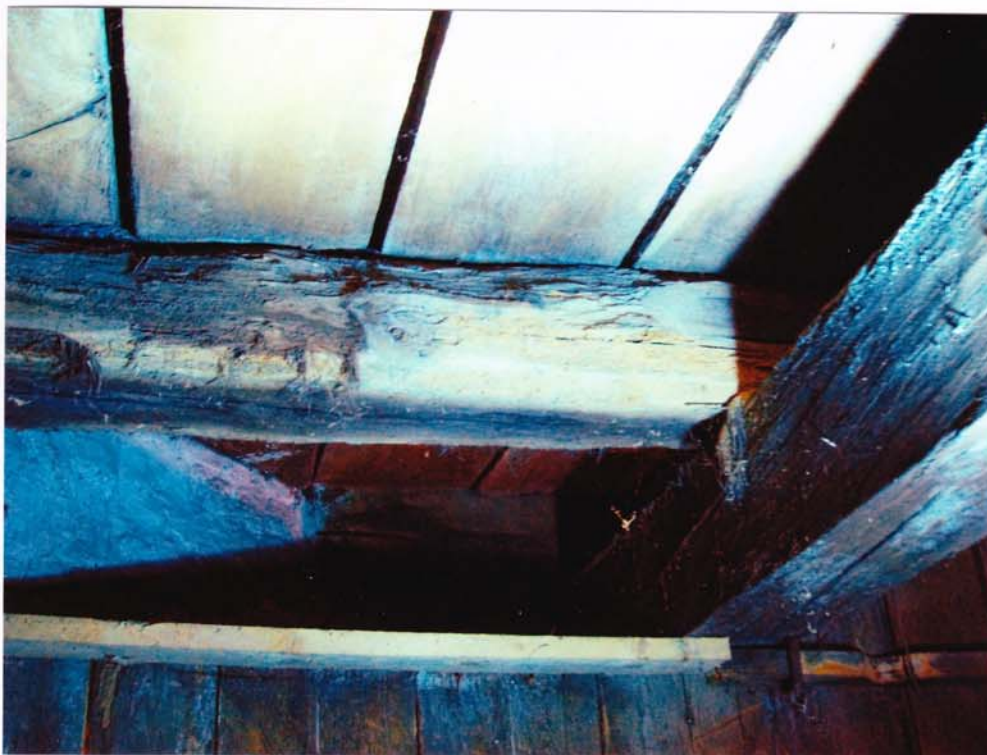
fot.90. Konstrukcja wsporcza niosąca helim – I kondygnacja. Belka stropu o rozległych zniszczeniach przez owada Spuszczela, górą ubytki drewna.

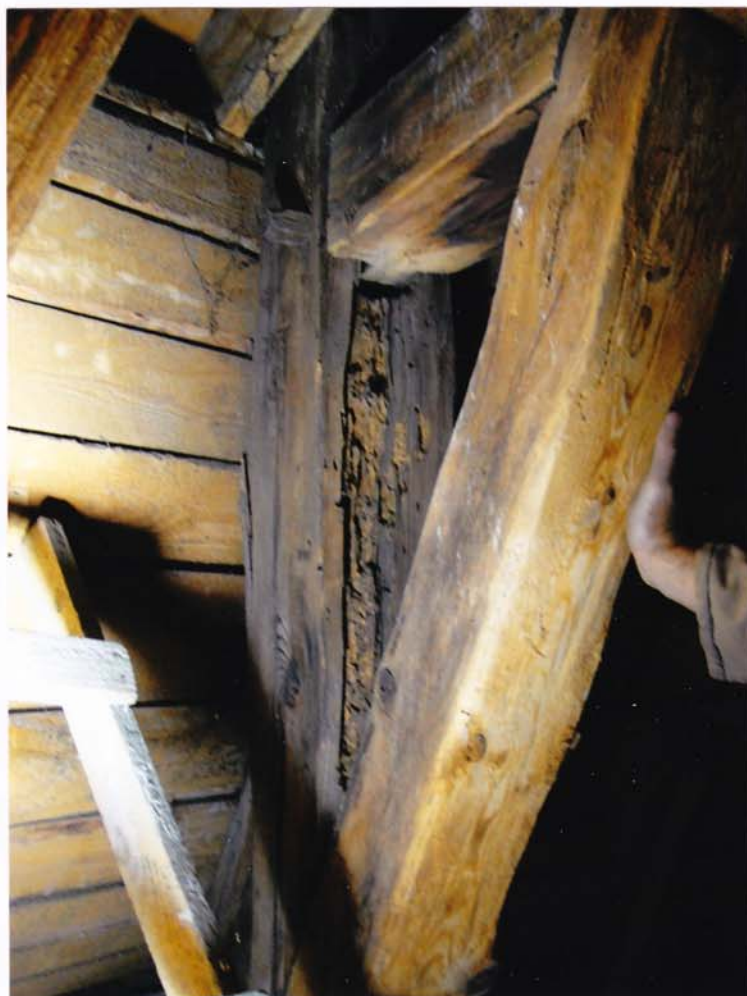
Konstrukcja dolnej partii hełmu tradycyjna, deskowanie położone na drewnianych krążynach, połączenia elementów ciesielskie. W obu hełmach w połączeniach szerokie szczeliny między elementami (fot.99 i 107). Niektóre elementy hełmu północnego są splekane podłużnie (fot.105,107), jeden ze słupów jest głęboko zniszczony przez owada Spuszczela, z głębokimi ubytkami drewna (fot.108).

fot.108. Helm północny – dolna partia helmu. Widoczny słup drewniany głęboko zniszczony przez owada Spuszczela, z głębokimi ubytkami drewna.
