Dokumentacja fotograficzna

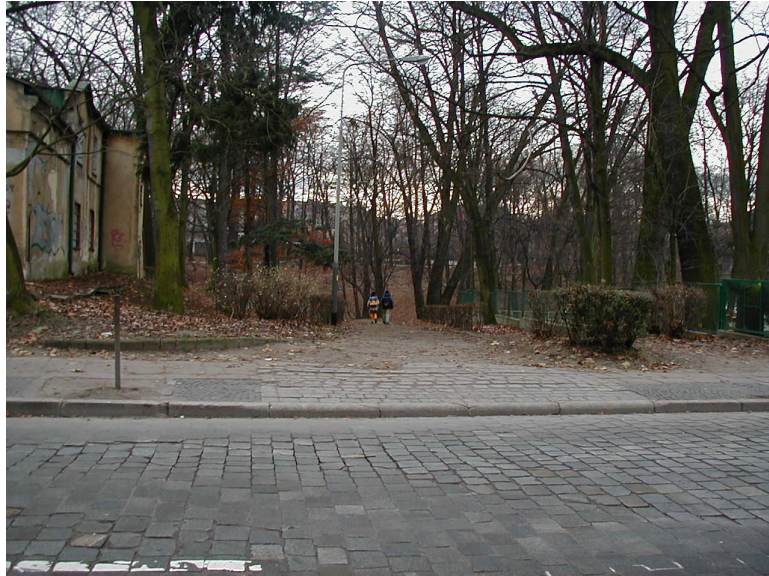
Wlot alejki do ul. B. Chrobrego

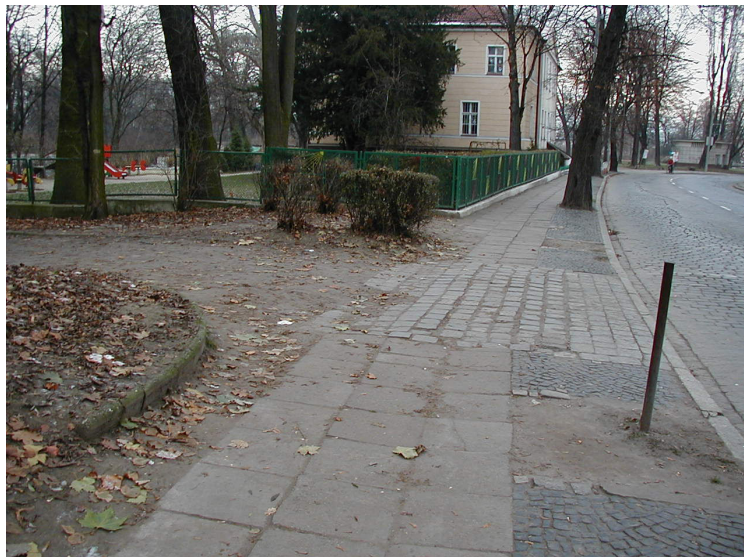
Nawierzchnia chodnika ul. Chrobrego na połączeniu z alejką

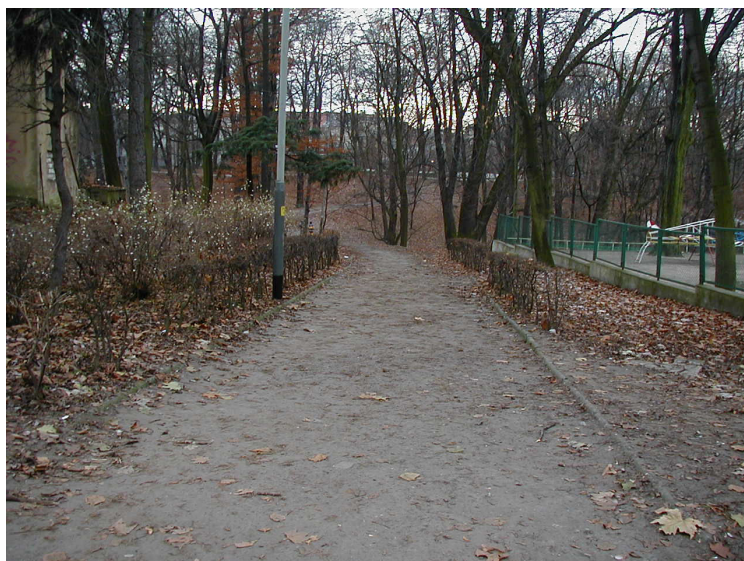
Stan nawierzchni alejki na wysokości działki przedszkola

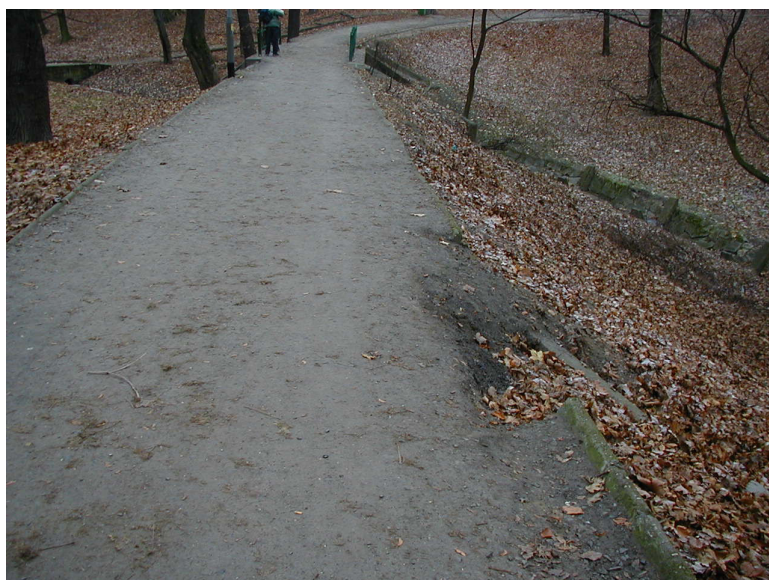
Zniszczenia nawierzchni alejki spowodowane spływem wód deszczowych

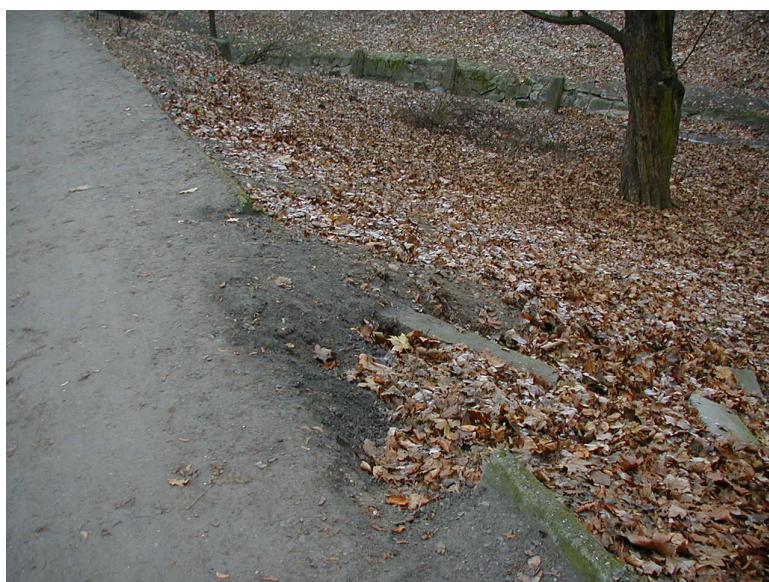
Zniszczenia nawierzchni alejki spowodowane spływem wód deszczowych

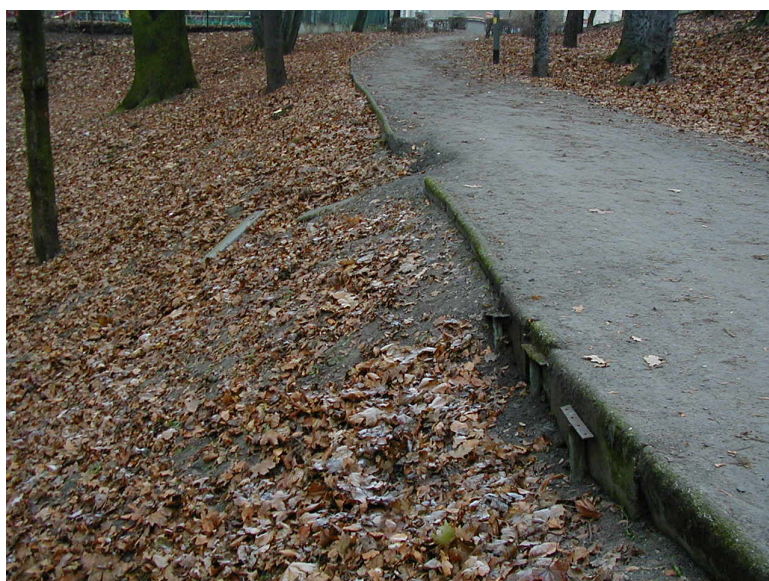
Zniszczenia nawierzchni alejki spowodowane spływem wód deszczowych

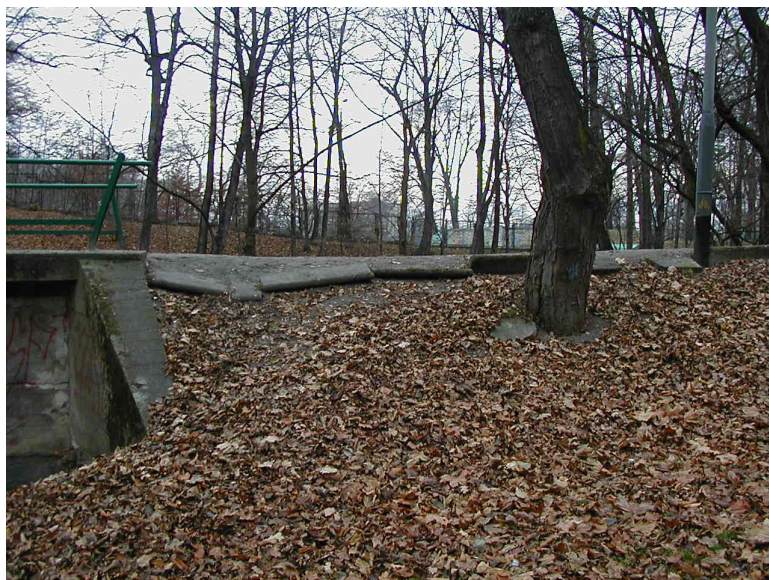
Zniszczenia nawierzchni alejki

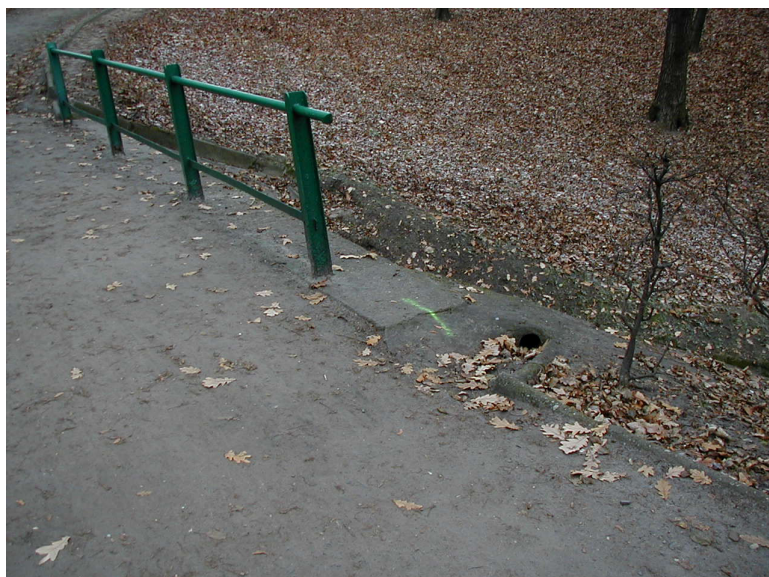
Wlot do rury odprowadzającej wody ze wschodniej części alejki

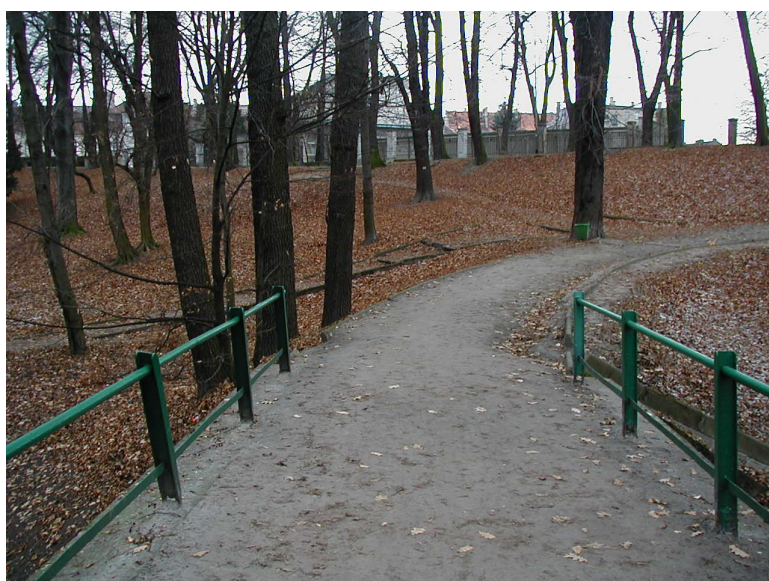
Mostek na rowie fosy w środkowej części alejki

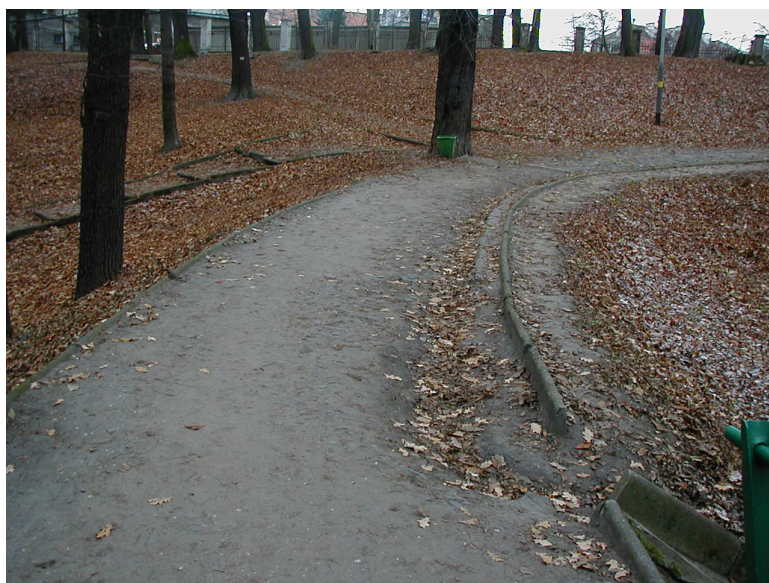
Zniszczenia nawierzchni alejki z widocznymi pozostałościami ścieku

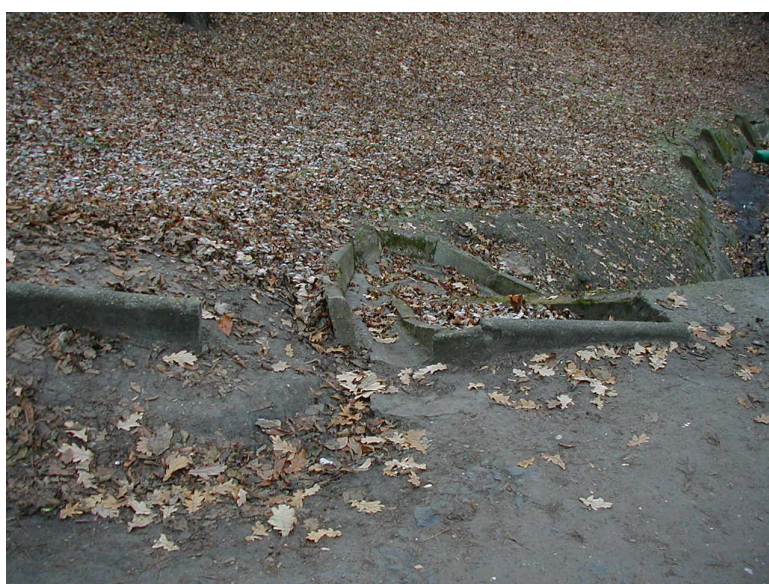
Wlot do ścieku skarpowego

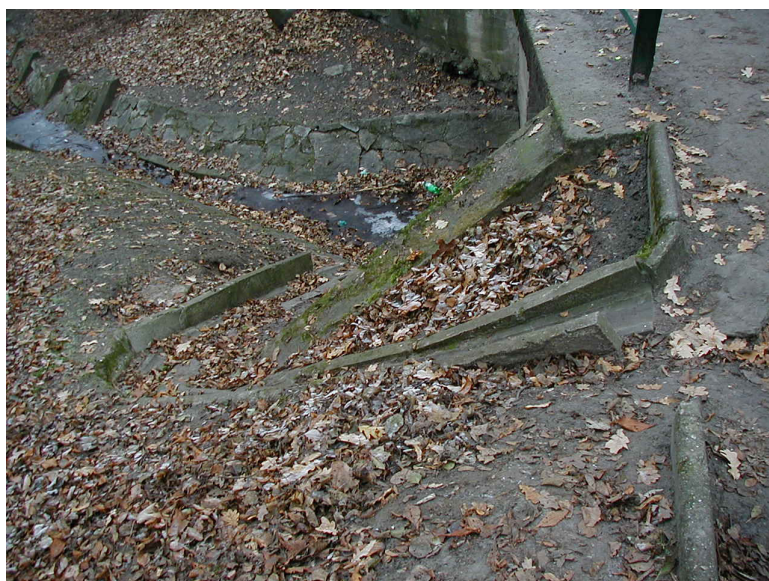
Stan ścieku skarpowego

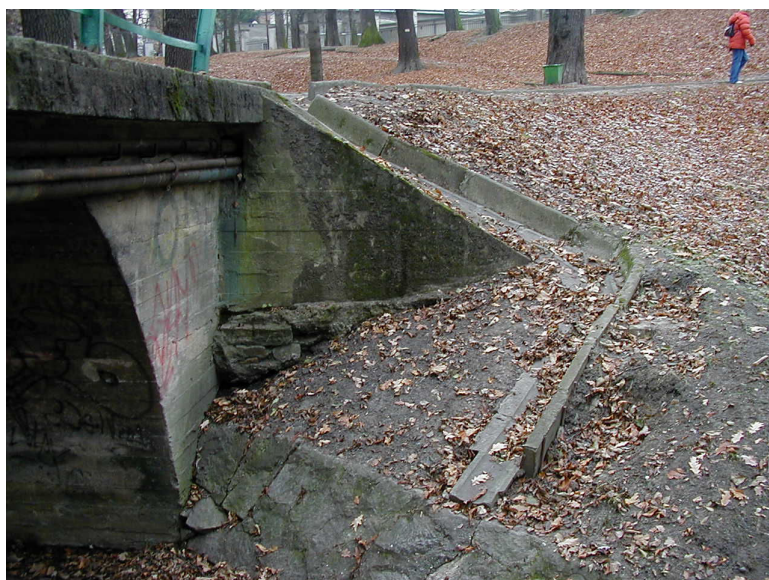
Stan ścieku skarpowego

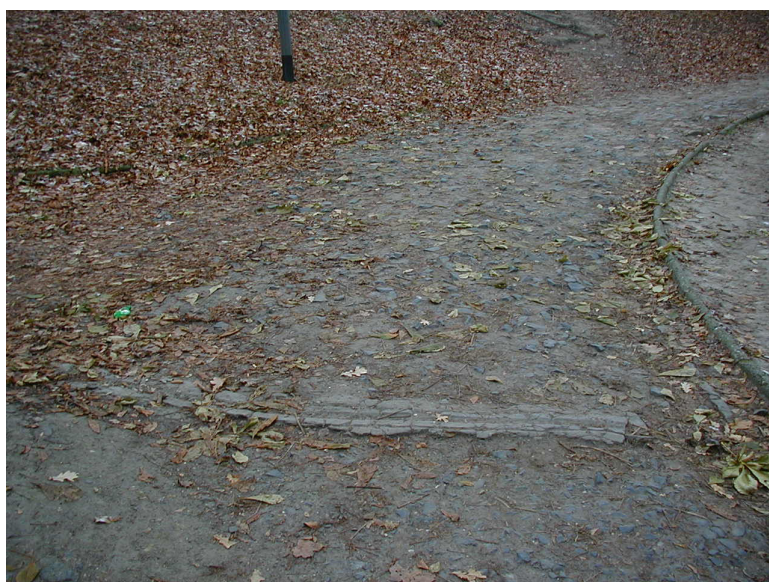
Stan nawierzchni alejki w jej zachodniej części

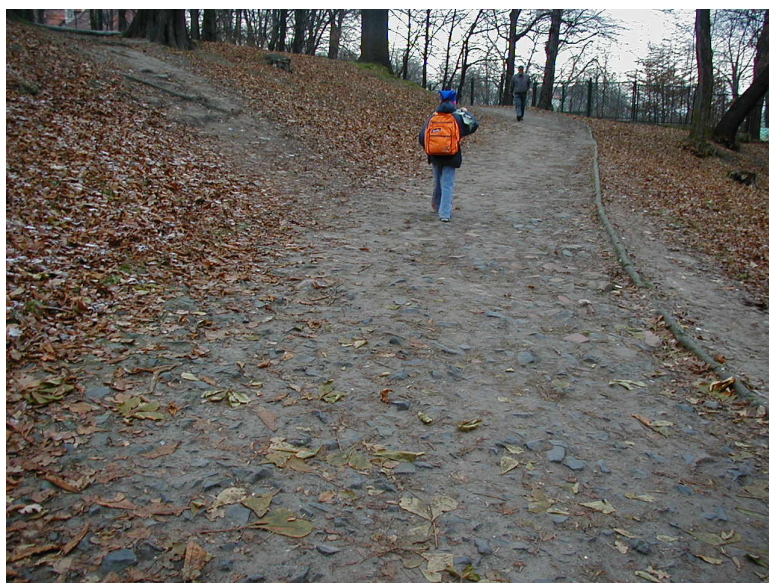
Stan nawierzchni alejki w jej zachodniej części – kamień łamany

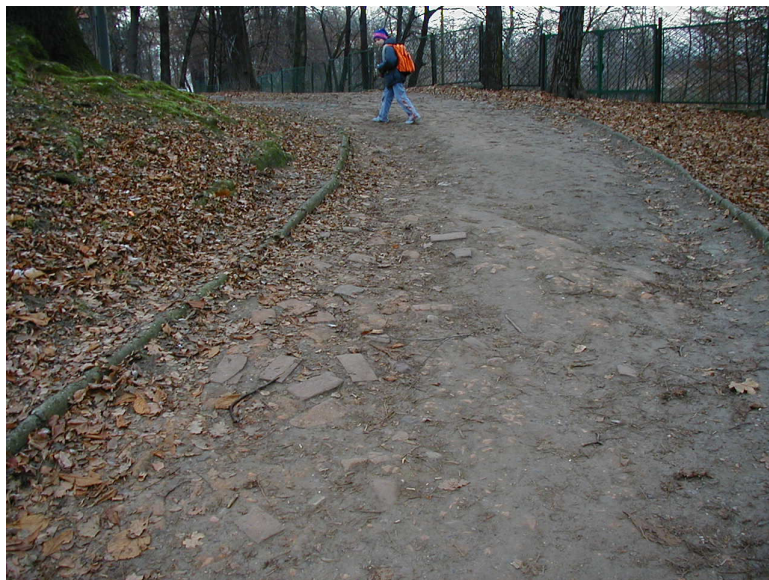
Stan nawierzchni alejki w jej zachodniej części – gruz ceglany

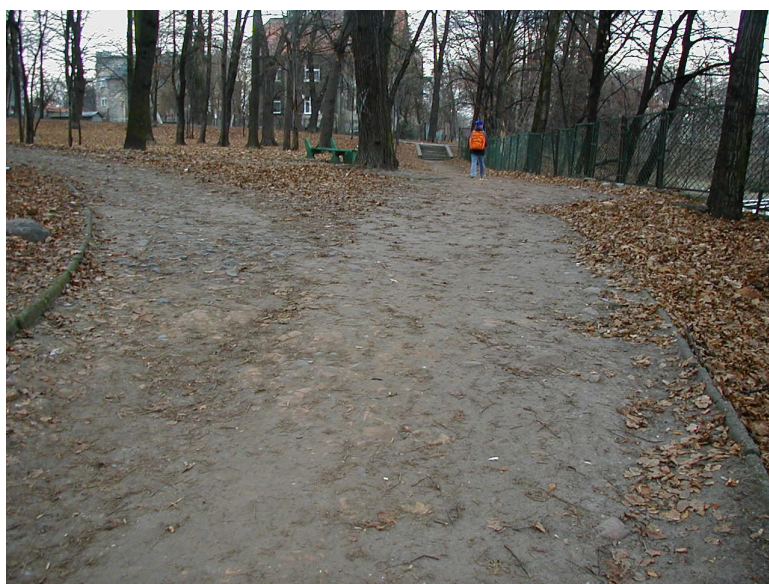
Stan nawierzchni alejki w jej zachodniej części

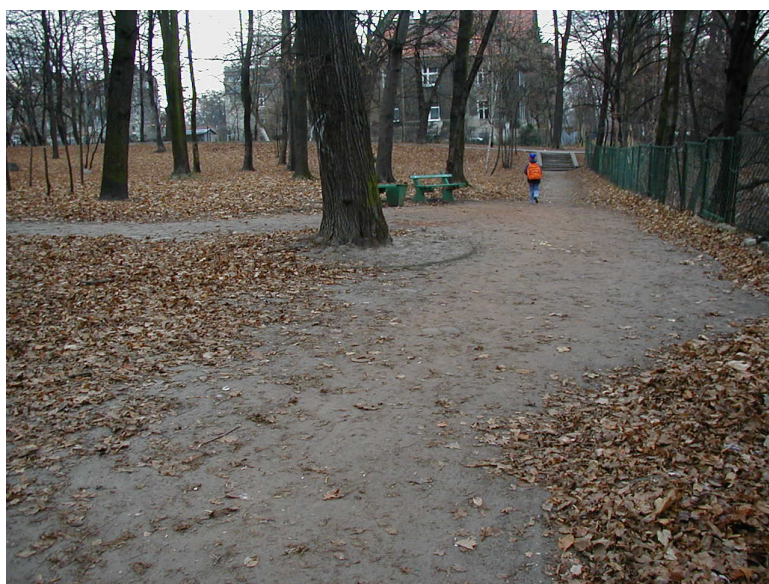
Stan nawierzchni alejki w jej zachodniej części

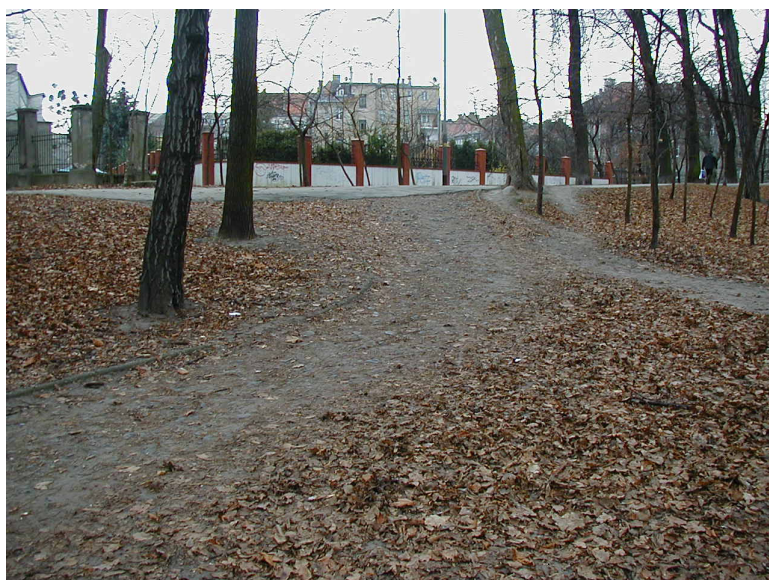
Stan nawierzchni alejki w jej zachodniej części

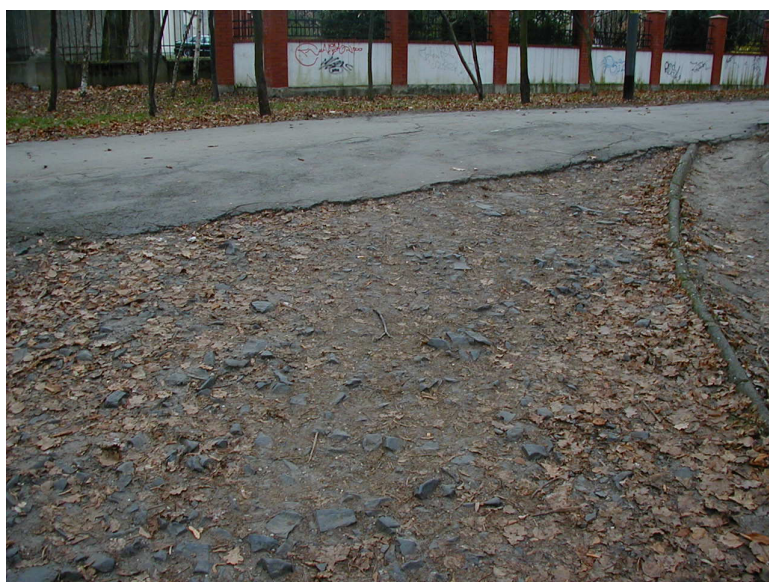
Stan nawierzchni alejki w jej zachodniej części – włączenie do alejki o naw. asfaltowej
