TEMAT	Projekt prac konserwatorskich i restauratorskich oraz projekt robót budowlanych dla zabytkowej Bramy Odrzańskiej.		
OBIEKT	Brama Odrzańska		
LOKALIZACJA	Brzeg , działka nr 84/4 AM4		
INWESTOR	Gmina Miasto Brzeg Brzeg ul. Robotnicza 12		
STADIUM	Projekt budowlano-wykonawczy		
PROJEKTANT /branża arch.-konst/	mgr inż. Barbara Wojciechowska	Nr upr. 257/92/Op	
SPRAWDZAJĄCY /branża arch.-konst/	mgr inż. Eugeniusz Skorupiński	Nr upr. 1380/60	
OPRACOWAŁ /konserwator zabytków/	mgr Jerzy Skarbek		
OPRACOWAŁ /konserwator zabytków/	mgr Piotr Wanat		
DATA OPRACOWANIA	Sierpień 2006

OPIS TECHNICZNY

do projektu budowlanego robót budowlanych - remontu budowli – Bramy Odrzańskiej położonej w Brzegu na działce nr 84/4 AM4.

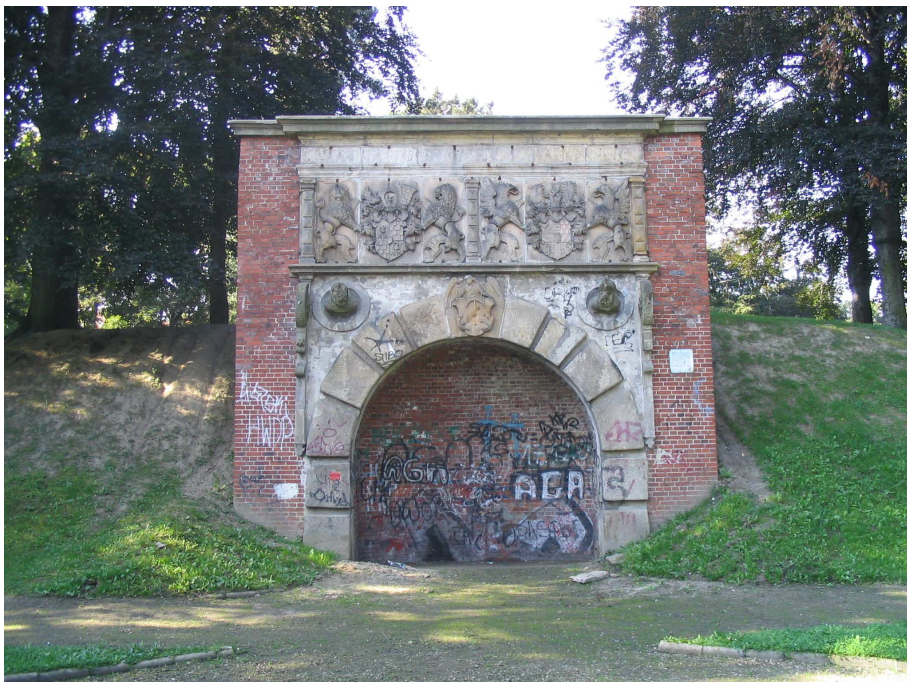
Fot. 1
Widok ściany frontowej

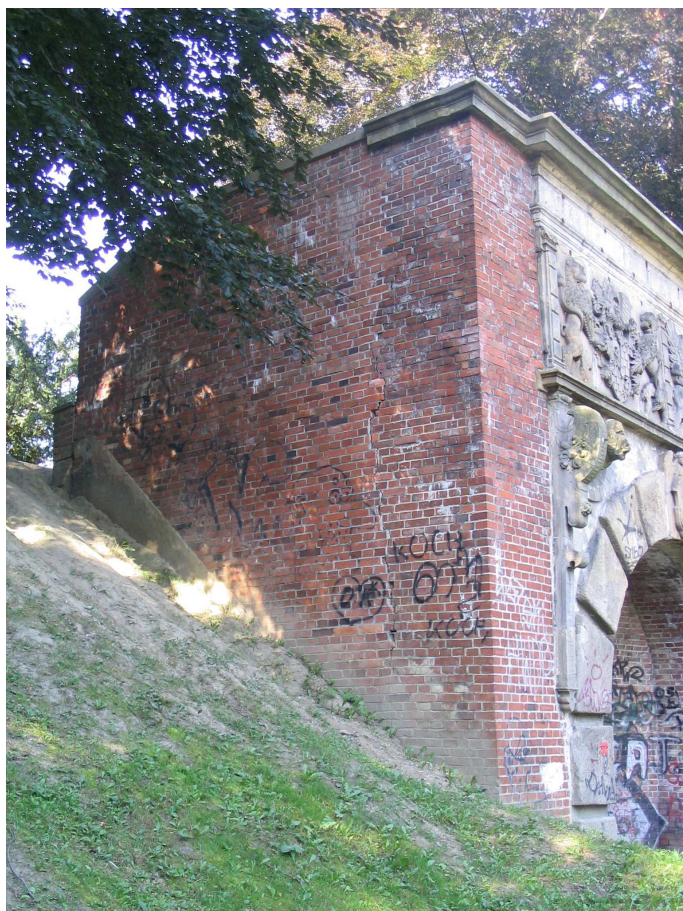
1. spękania pionowe ściany południowo-wschodniej na styku ze ścianą frontową. Szerokość rys wzrasta wraz z wysokością,
2. zarysowania poziome ściany południowo-wschodniej ,
3. przemieszczenie poziome ściany południowo-wschodniej w kierunku południowo-wschodnim. Maksymalna wielkość przemieszczenia poziomego 2 cm. ,
4. spękania pionowe ściany północno-zachodniej na styku ze ścianą frontową,
5. zarysowania i spękania pionowe i poziome ściany północno-zachodniej ,
6. spękania portalu na złączach elementu ,
7. zarysowanie ścian niszy ,
8. obniżenie poziomu płyty tarasu przy ścianie tylnej o ok. 3 cm w stosunku do zachowanych elementów cokołu ,

Fot. 2
Widok ściany południowo-wschodniej.
Widoczne spękanie pionowe na styku ze
ścianą czołową.

Spękane ściany boczne w miejscu styku ściana boczna a ściana „ stara”-czołowa należy przemurować na całej ich grubości odcinkami o szerokości ok. 1,0 m (ściana wschodnia) i 0,75m (ściana zachodnia) i wysokości 8-10 warstw cegieł. Zakres przemurowania określono na rysunku nr 4.

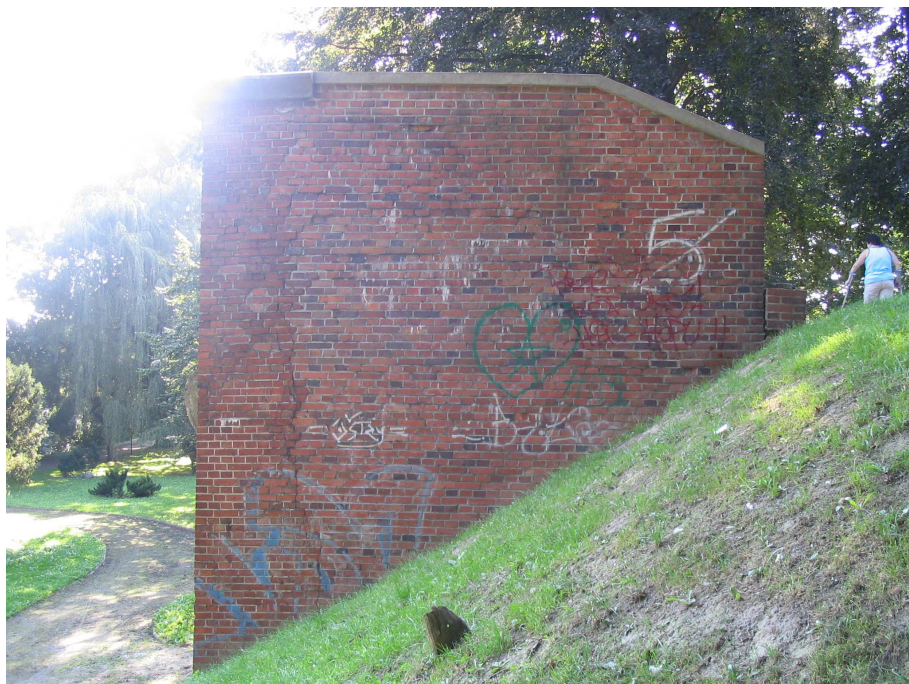
Fot. 3
Widok ściany północno-zachodniej. Widoczne spękanie pionowe na styku ze ścianą czołową

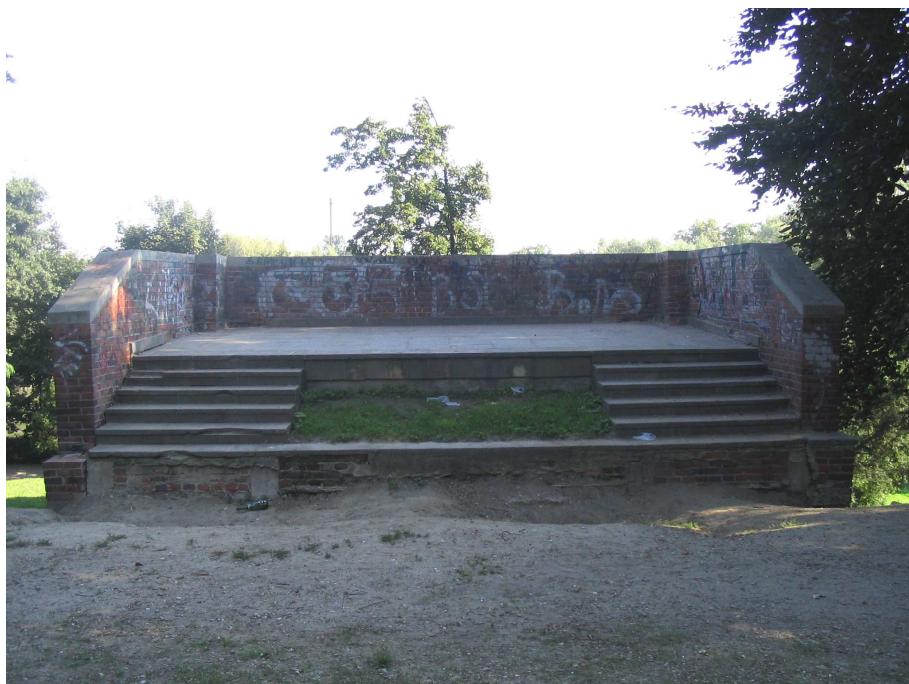
- „górek „ ziemnych , powstałych z wyłukanego gruntu z wyższych części skarp,
2. erozję nawierzchni terenu przy ścianie tylnej w wyniku czego wody opadowe z obszaru korony skarp spływają w kierunku budowli.

Fot. 4
Widok ściany tylnej. Widoczne obniżenie terenu przy ścianie.

1. izolacji przeciwwilgociowej ściany tylnej. Po wykonaniu wykopu należy zbić istniejący tynk cementowy w miejscach skorodowanych oraz wysięki zaprawy i betonu a następnie wykonać jego uzupełnienie do poziomu posadzki tarasu.

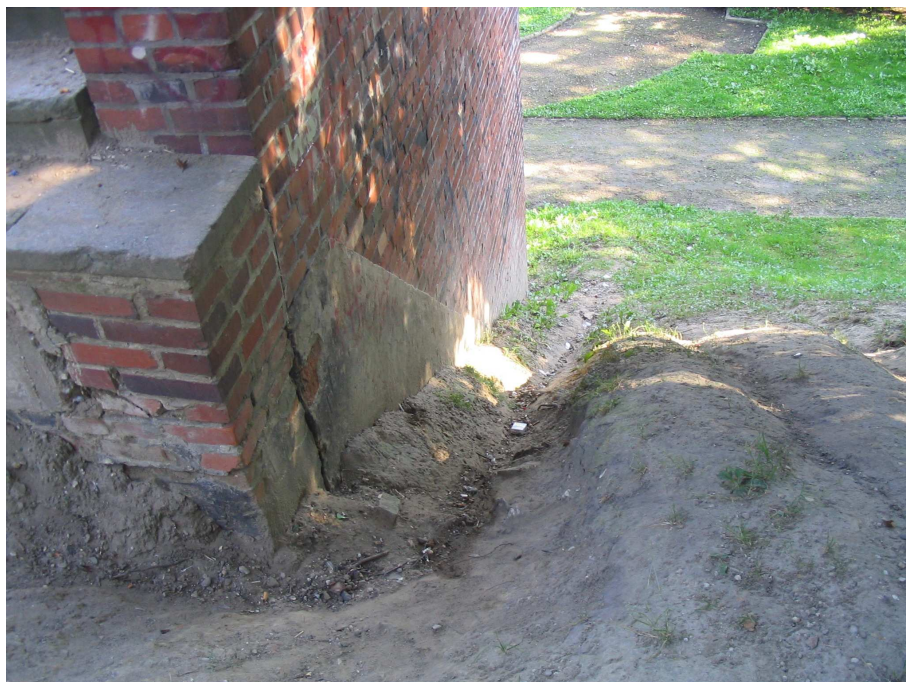
1. erozję skarp w postaci rowów erozyjnych oraz powstanie u podnóża skarp dwóch

Fot. 5
Widok skarpy przy ścianie
południowo-wschodniej.
Widoczne koryto erozyjne
, fragment cokołu cemen-
towego.

4. odbudowy i zabezpieczenia antyerozyjnego skarp przy ścianach bocznych. Zaprojektowano wykonanie odbudowy nasypu przy ścianach bocznych z gliny o $I_L=0,15-0,20$, ścięcie „górek” powstałych w wyniku spływu gruntu oraz wyrównanie skarpy w pasie 3,0 m od ścian.

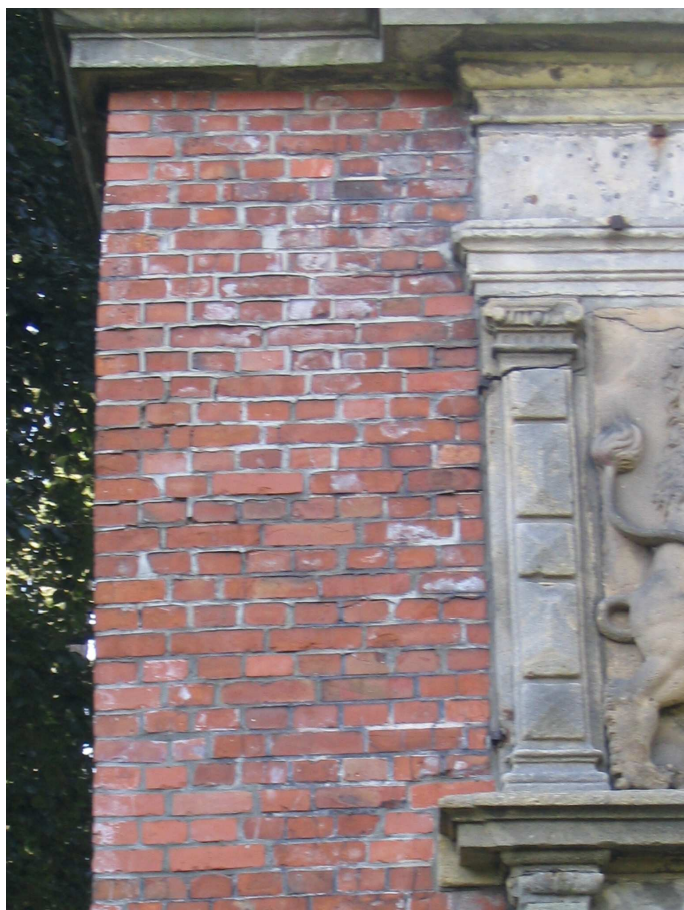
4. wysolenia na powierzchni cegieł oraz tynku ściany frontowej ,
5. zabielenie powierzchni edikuli wypłukiwanym z zaprawy wodorotlenkiem wapnia ,
6. korozja spoin wapiennych na ścianie frontowej w postaci „wysypywania” się z głębokości 1 cegły ,

Fot. 6
Widok narożnika ściany czołowej. Widoczne
uszkodzenia spoin.

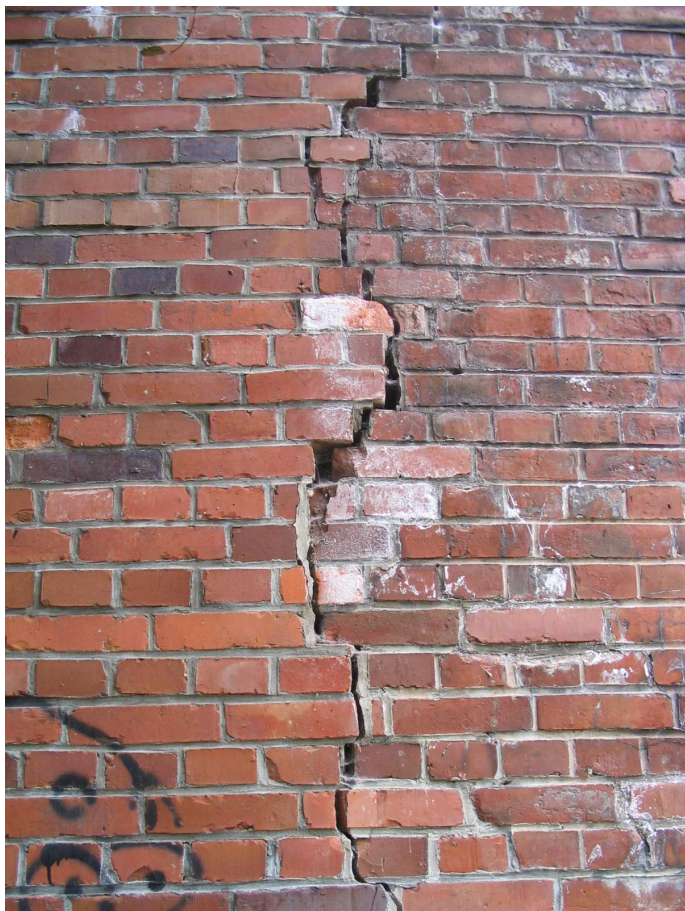
Fot. 7
Fragment ściany południowo-wschodniej.
Widoczne spękanie. Przemieszczenie
w płaszczyźnie ściany.

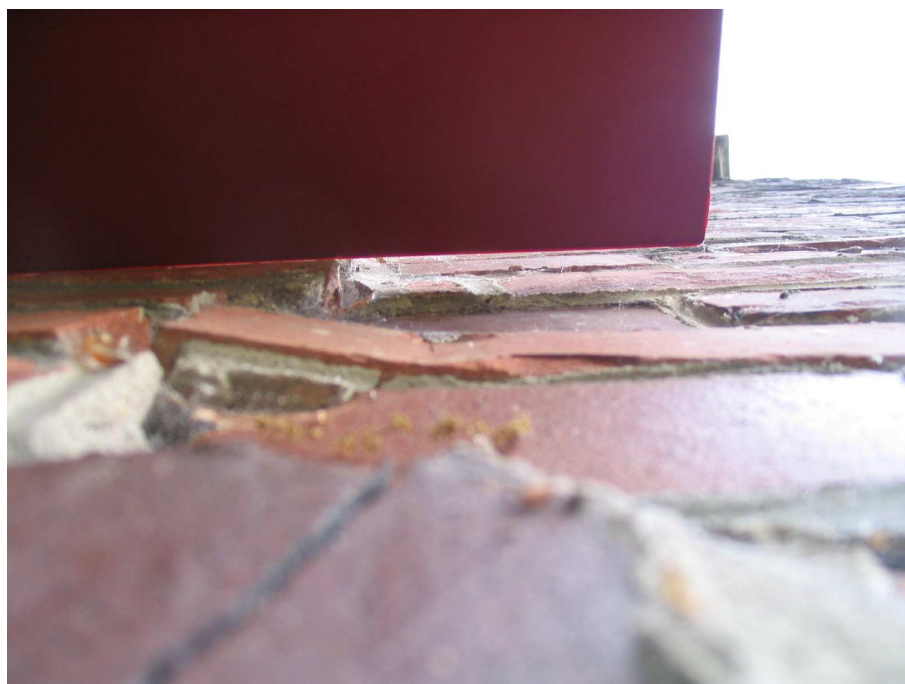
Z uwagi na przemieszczenie części ściany południowo-wschodniej w kierunku poprzecznym nie jest możliwe uzyskanie jednolitej płaszczyzny tej ściany.

Fot. 8
Fragment ściany południowo-wschodniej.
Widoczne spękanie.
Przemieszczenie w płaszczyźnie prostopadłej do
ściany.

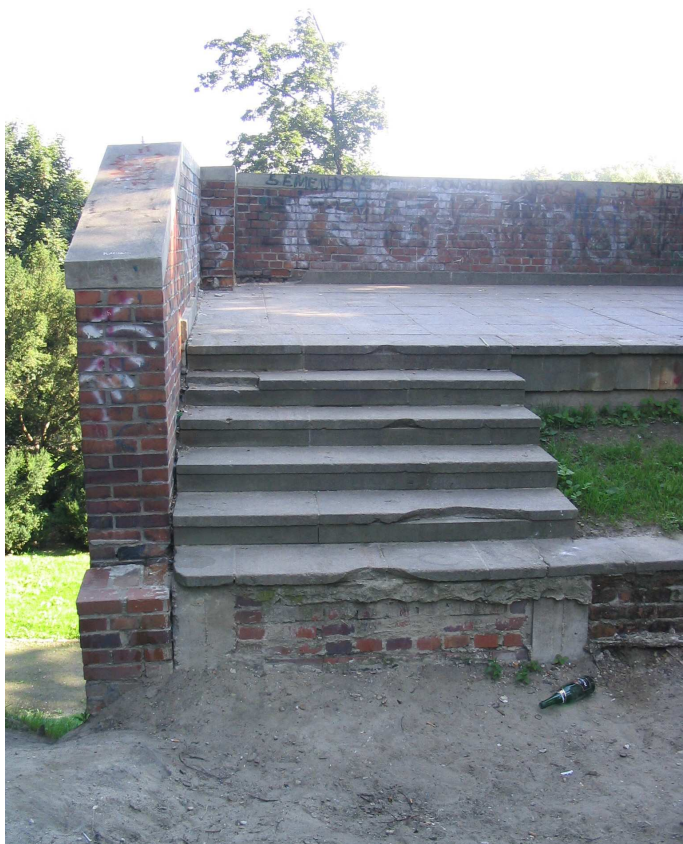
10. ubytki cokolików posadzki tarasu spowodowane przemieszczaniem się płyty tarasu,
11. ubytki w stopniach schodów na taras ,
12. porażenie powierzchni ścian, elementów kamiennych i posadzki tarasu glonami,

Fot. 9
Fragment tarasu. Widoczne :
nieotynkowana i nie izolowana ściana tylna
oraz ubytki płytek schodowych.

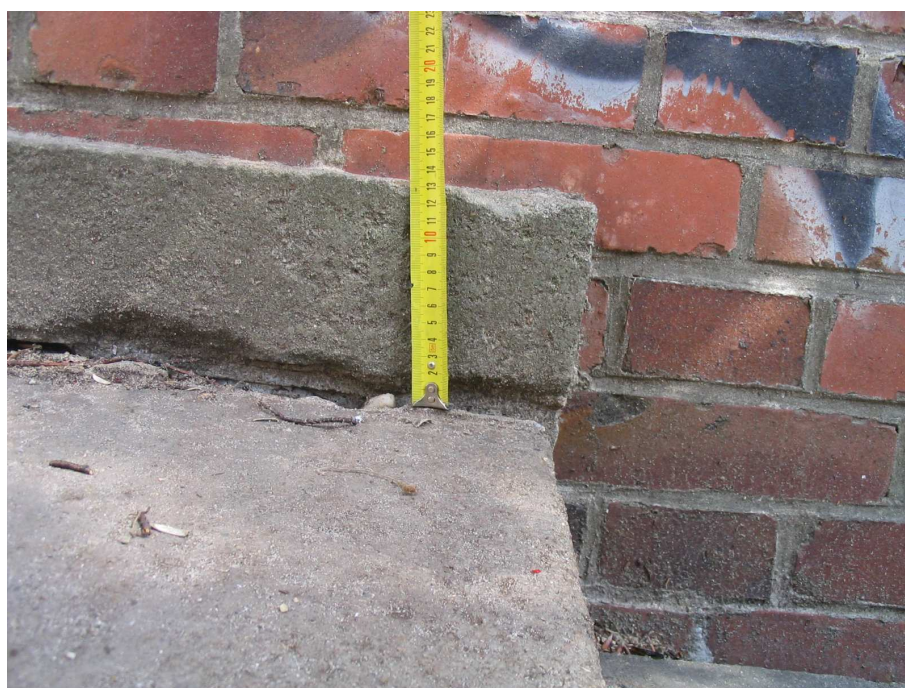
1. szczeliny pomiędzy ścianami balustrad a schodami płyty stropowej tarasu ,
2. zabrudzenie całej powierzchni ścian napisami „grafitti” ,
3. korozja miejscowa lica cegieł klinkierowych w postaci spękań i złuszczeń ,

Fot. 10
Fragment tarasu.
Widoczne szczeliny na
styku cokół – stopnica.
Widoczne zabrudzenie
grafitti.
