Objekt	Brama Odrzańska - Brzeg dz. nr.84/4 AM4				
Temat	Projekt prac konserwatorskich i restauratorskich oraz projekt robót budowlanych .				
Projektant	mgr inż. Barbara Wajciechowska	nr upr. 257/92/Op		Data	VIII.06
Sprawdził	mgr inż. Eugeniusz Skorupiński	nr upr. 1380/60		Skala	1:50
Ściany boczne - lokalizacja uszkodzeń				Nr rys.	3

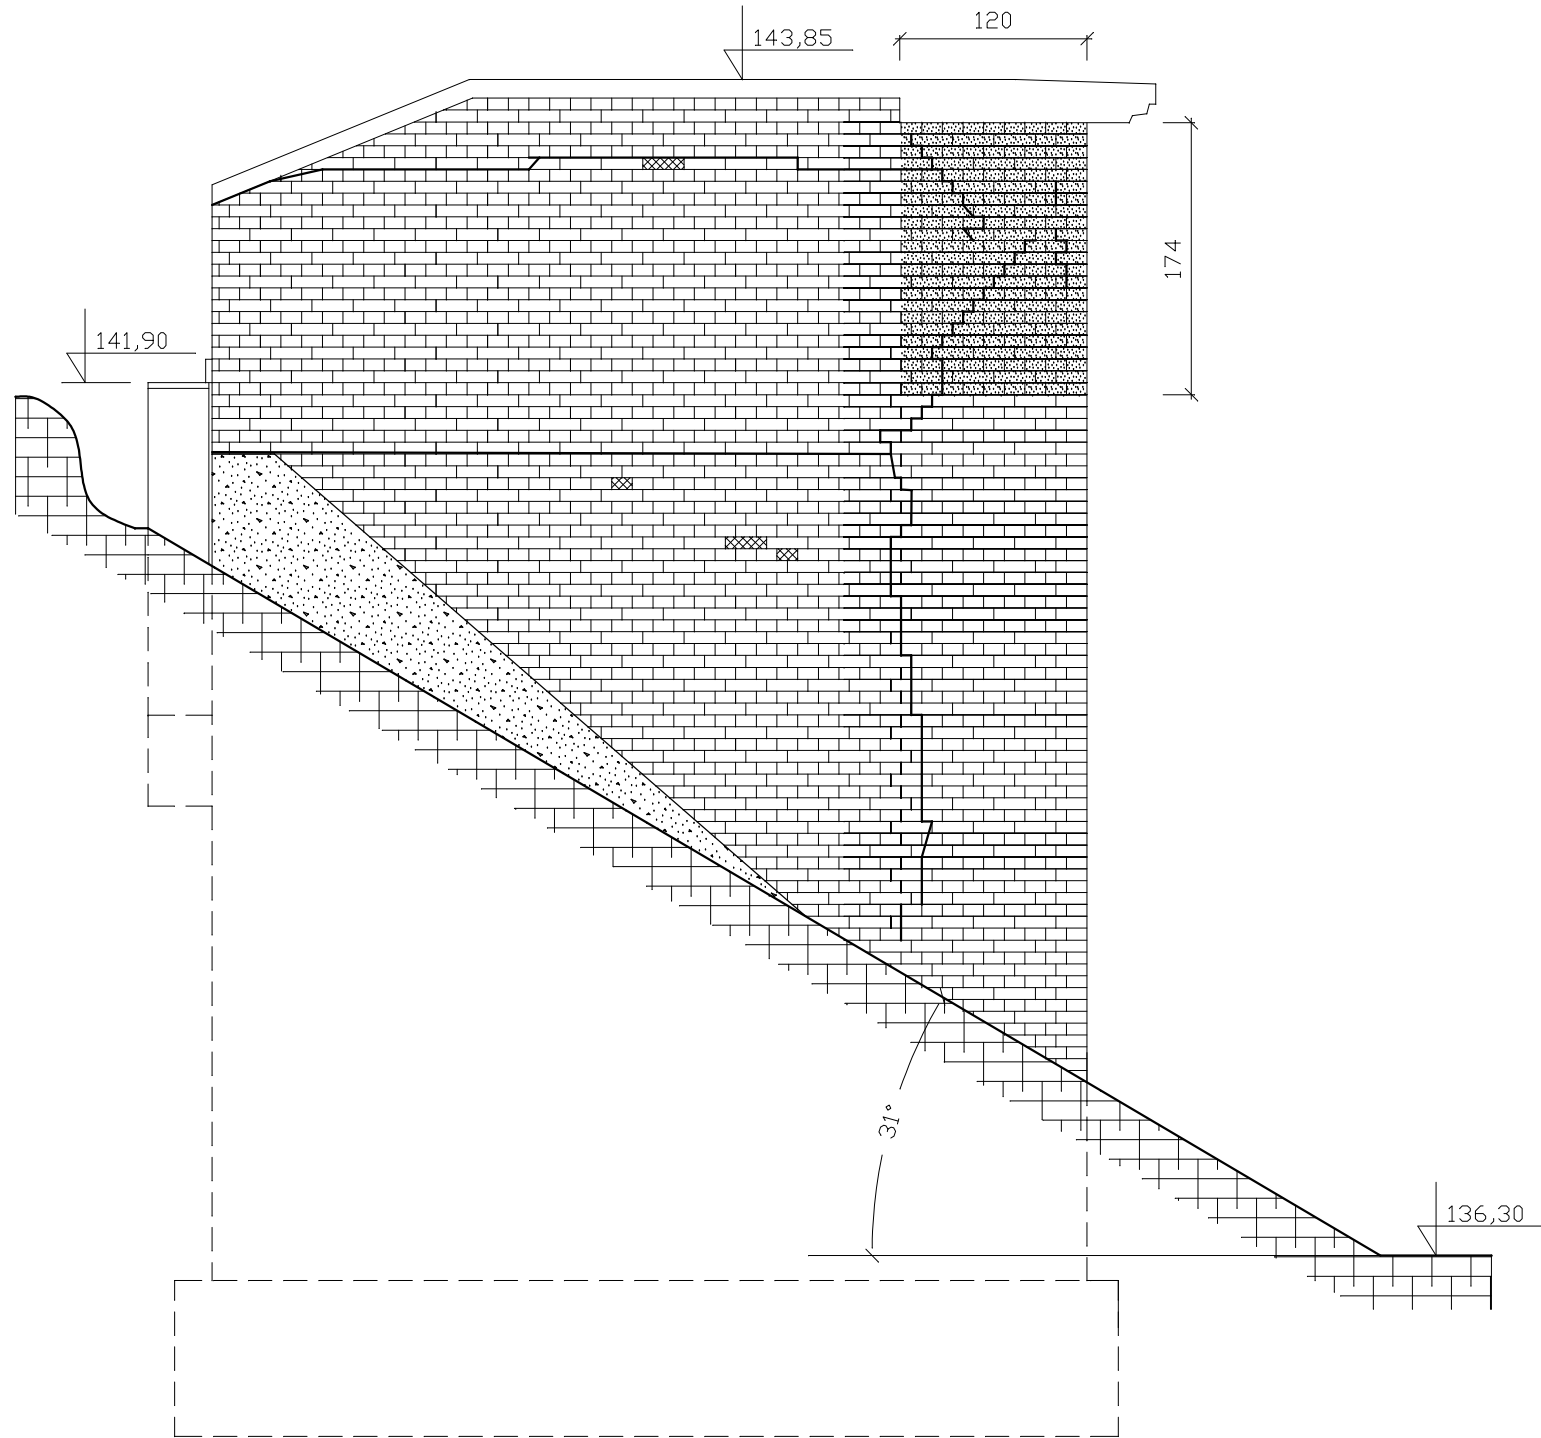
Ściana południowo-wschodnia

pęknięcia , zarysowania
-

korozja mrozowa muru
-

korozja warstwy licowej cegły
-

cokół cementowy
