I. KARTA IDENTYFIKACYJNA ZABYTKU I DOKUMENTACJI KONSERWATORSKIEJ

OBIEKT: Brama Odrzańska w Brzegu

PROGRAM PRAC KONSERWATORSKICH PRZY WYSTROJU ARCHITEKTONICZNYM BRAMY ODRZAŃSKIEJ W BRZEGU

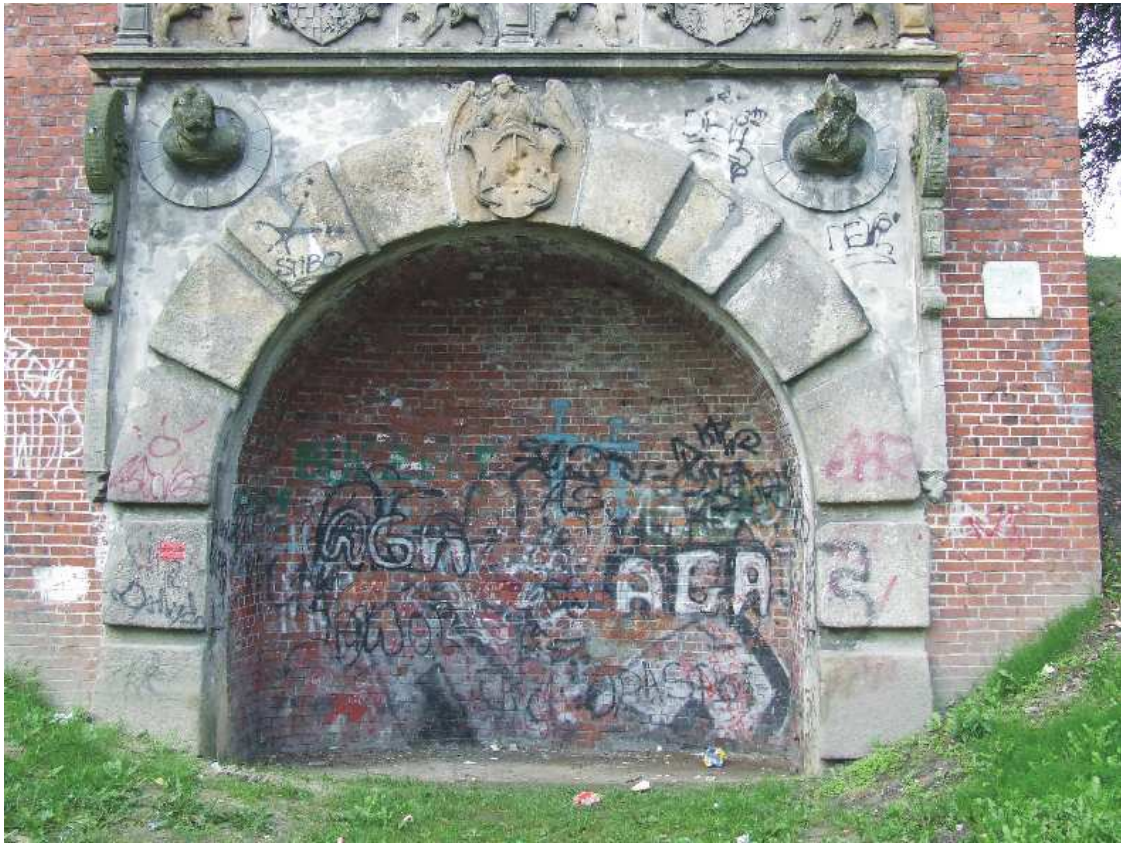
W centralnej części zwornika łuku bramnego znajduje się duży ubytek spowodowany strzałami z broni palnej. Występuje tu również kilka pęknięć oraz liczne wżery - głównie w górnej partii detalu. Wżery spowodowane są stycznością z zaprawą cementową zatartą wokół górnych krawędzi. Zwornik przez to jest mocno zasolony czego skutkiem są wykwitki i osłabiona, pudrująca się powierzchnia.

13. Stan aktualny, zwornik otworu bramnego

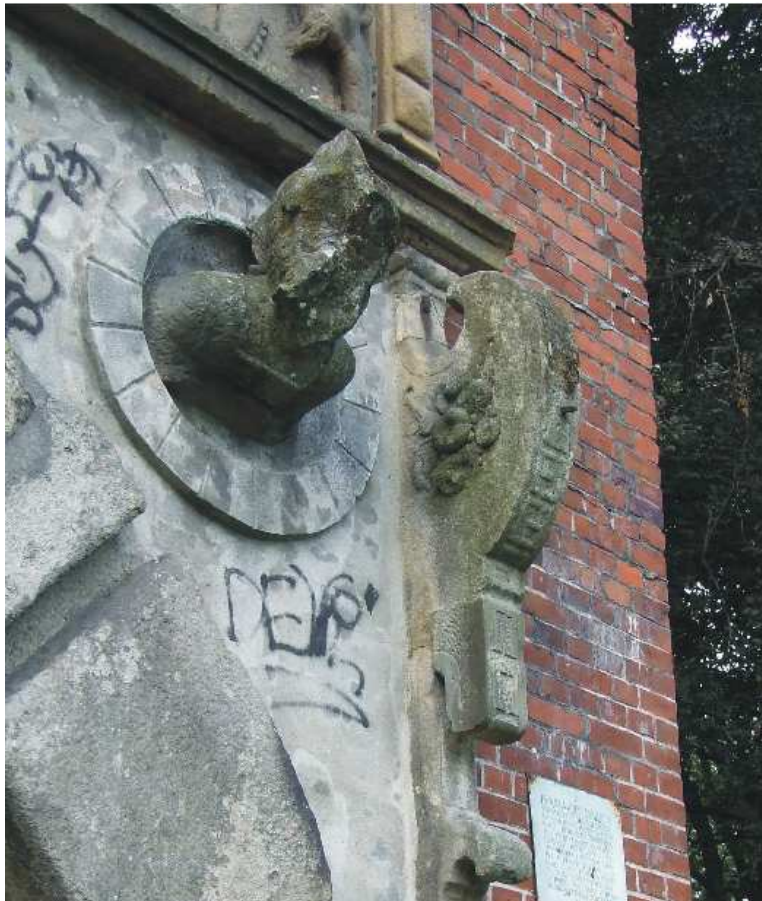
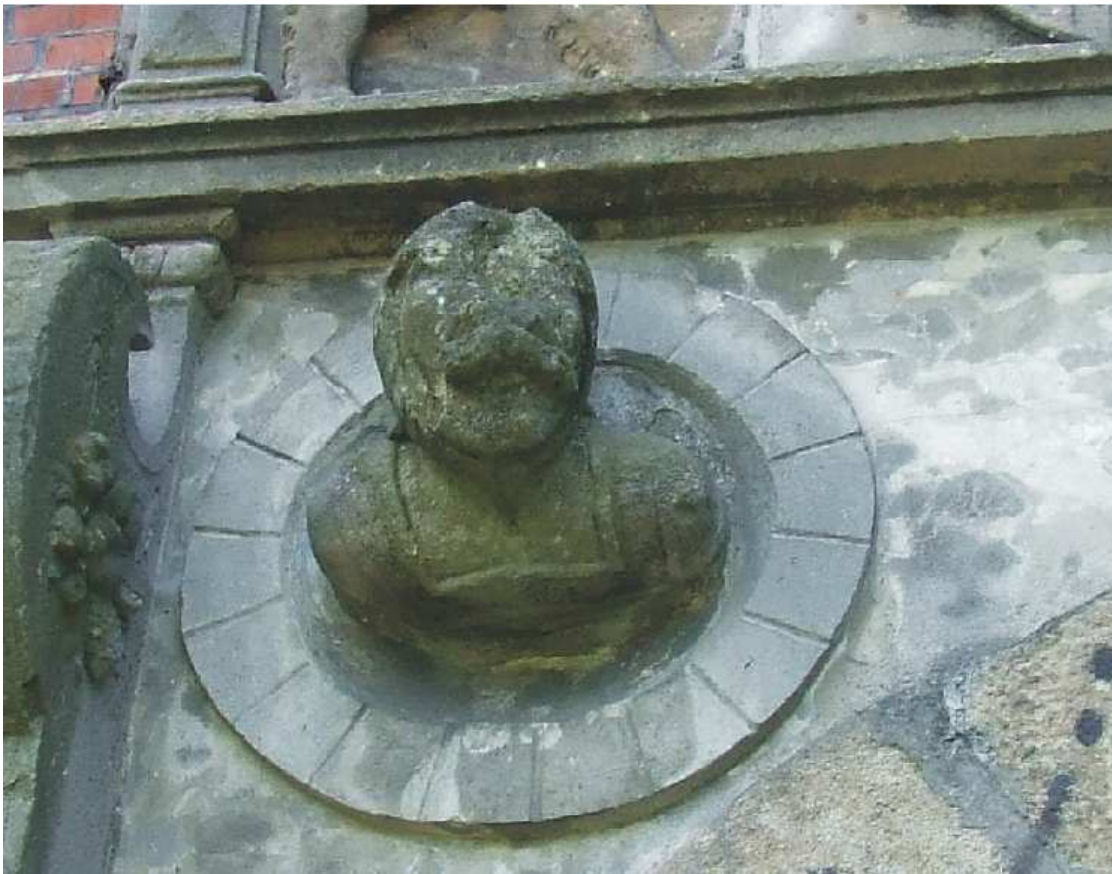
Pełnoplastyczne popiersia mają duże ubytki mechaniczne (głównie w partii twarzy), drobne spękania i wżery, osłabioną strukturę. Powierzchnia pokryta jest szarymi nawarstwieniami, mchem, licznymi aktywnymi oraz obumarłymi glonami. Obecność porostów potęguje

16. Stan aktualny, popiersie wojownika po stronie wsch.

17. Stan aktualny, popiersie wojownika po stronie zach.

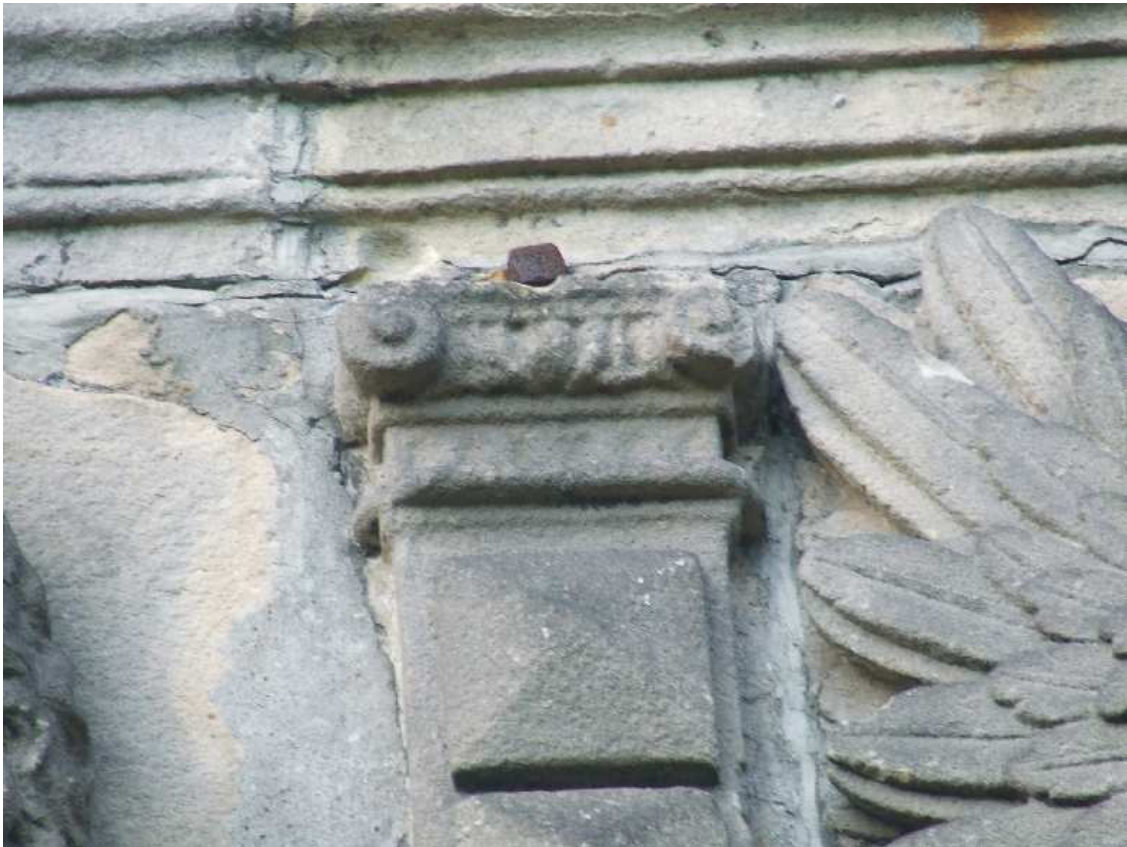
Oba skrajne pilastry wykazują silną dezintegrację, co wyraża się osypywaniem ziaren piaskowca, złuszczeniem się i, w rezultacie, utratą formy rzeźbiarskiej. Kamień jest spękany i odkształcony. Świadczy to o silnym zasoleniu spowodowanym m.in. stycznością z zaprawą cementową. Natomiast poważne pęknięcie wsch. pilastra spowodowane jest parciem rozwarstwiającego się ceglanego muru. Pilaster środkowy wykazuje podobne zniszczenia jak płyty.

20. 21. Stan aktualny, fragmenty środkowego i zach. pilastra. Widoczna dezintegracja piaskowca oraz zatarcie konturów reliefu

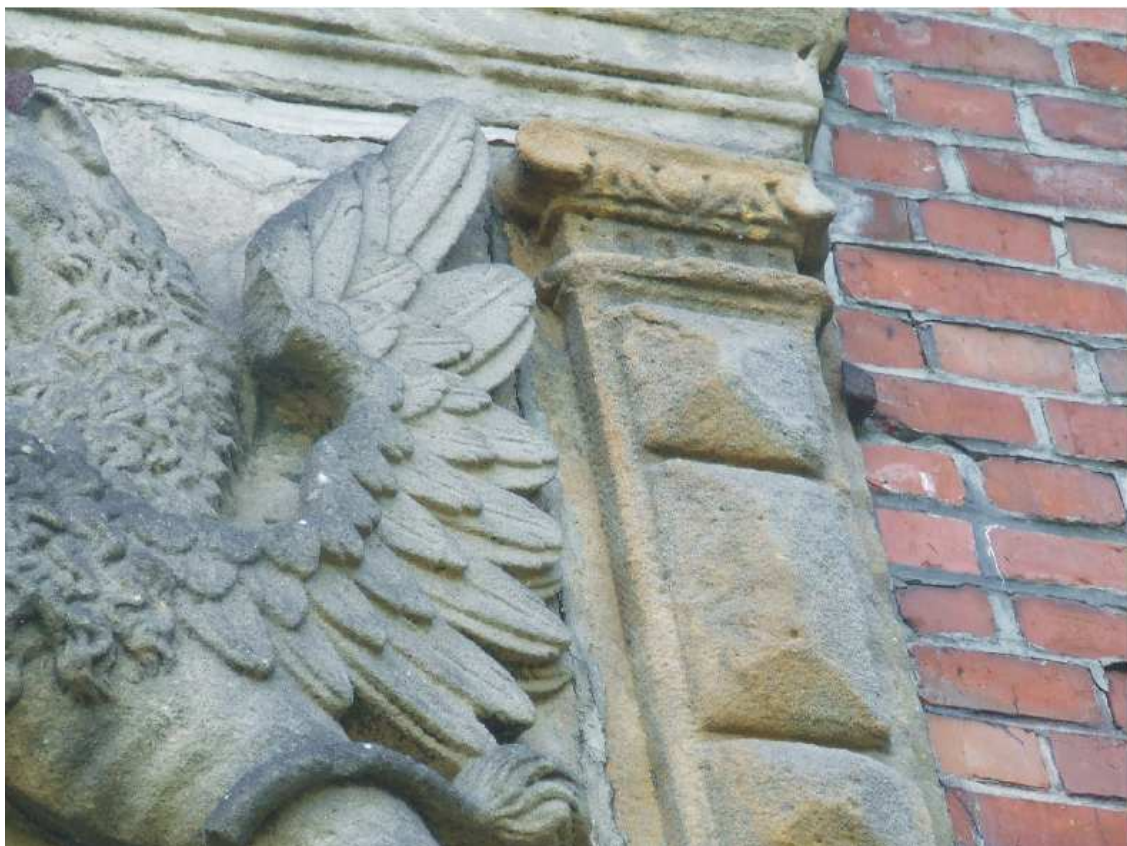
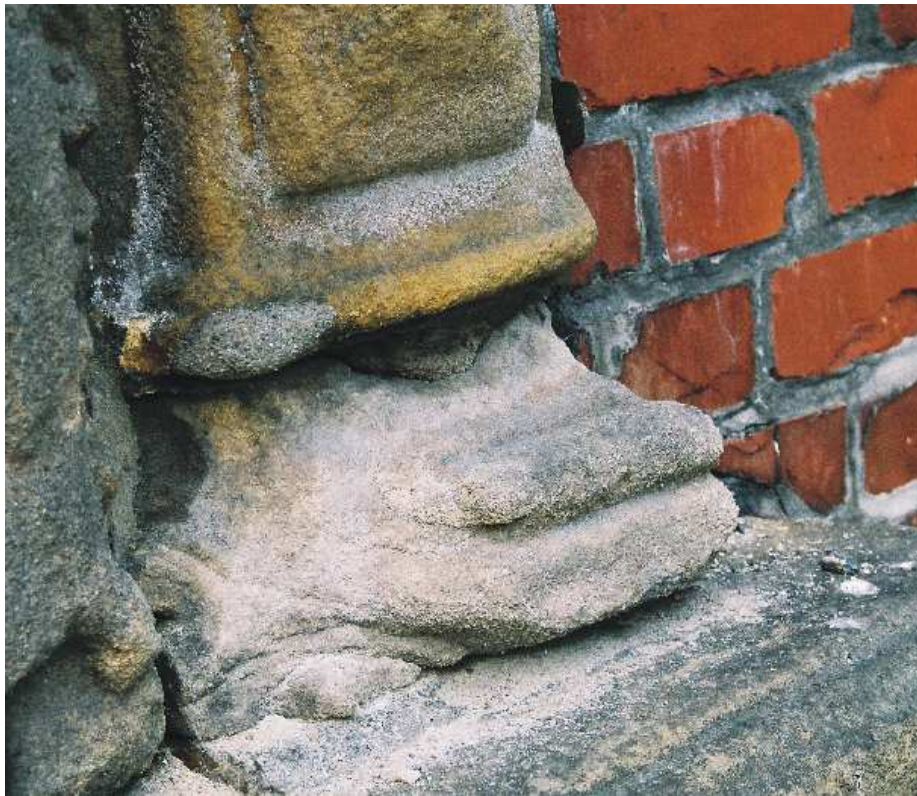
22. Stan aktualny, fragment dolnej części pilastra zach.
- widoczne zasolenie i dezintegracja piaskowca

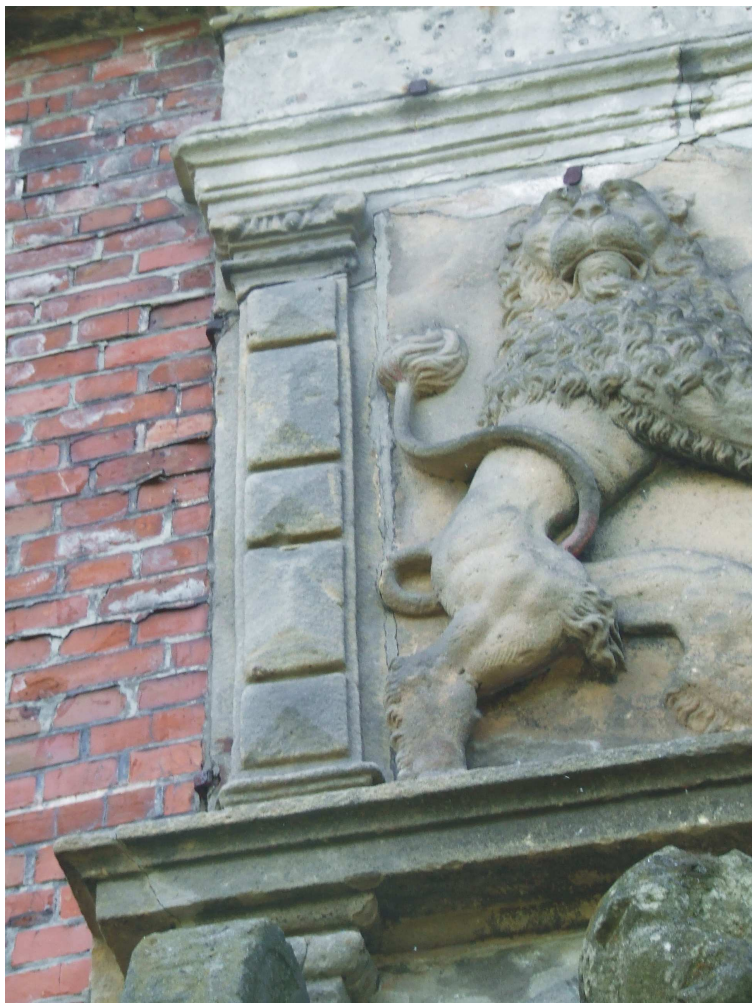
Duże pęknięcia bloków kamiennych widoczne są na dwóch górnych boniach po obu stronach ościeża. Znaczne ubytki występują na zewnętrznych krawędziach boni górnych przy wsch. ościeżu i u dołu przy zach. ościeżu. Zarówno pęknięcia, jak i ubytki wypełnione zostały cementową zaprawą. Podobnie uczyniono w przypadku szerokiej szczeliny między blokami kamienia a ceglanym murem. W wielu wypadkach zaprawa cementowa została rozciągnięta na lico bonii. W zach. węgarze znajduje się stalowy hak. W tym miejscu produkty korozji metalu przenoszą się na kamień.

23. Stan aktualny, pilaster wsch.
- widoczne pęknięcie błoiku
kamiennego spowodowane
dezintegracją ceglanego
muru

4. W miejscach odspojień, szczelin i pęknięć w piaskowcu wykonać iniekcję preparatem KSE 500 STE firmy Remmers. W przypadku dużych pęknięć kamień podkleić emulsją żywicy epoksydowej Beckopox VEP 2385 + utw. EH 623w. żywicę Becopox stosować również do mniejszych i większych uszkodzeń w granicie.

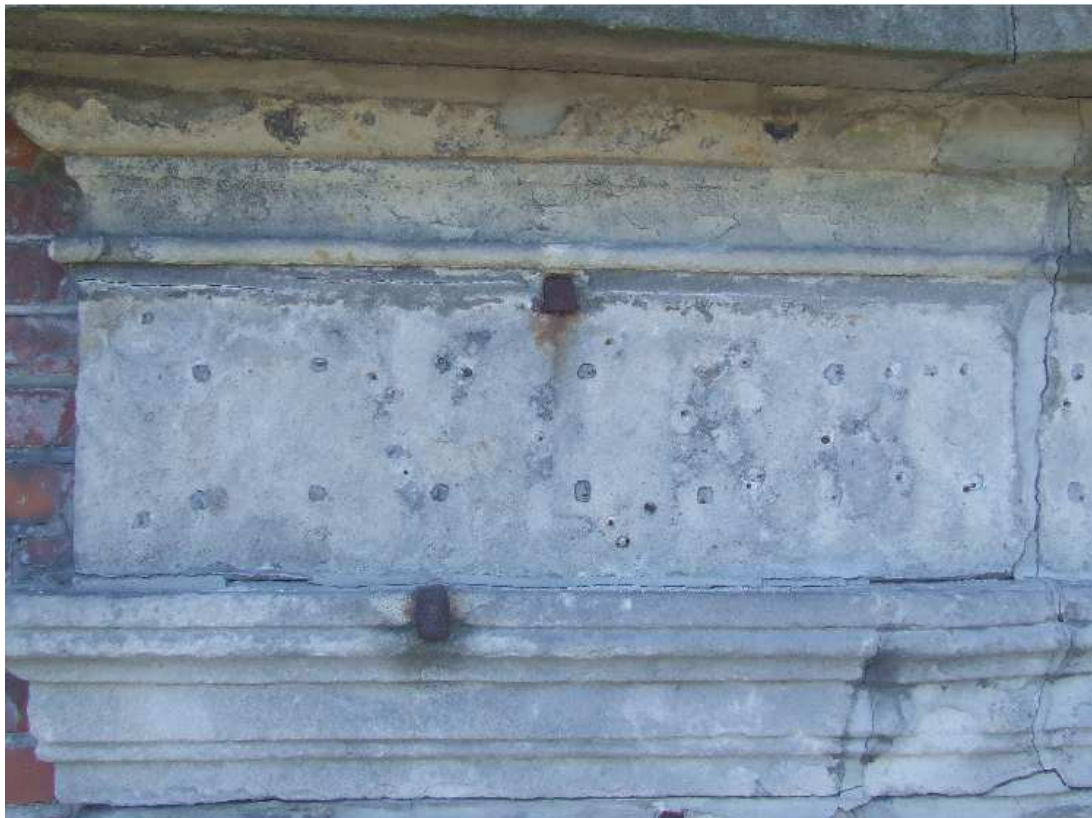
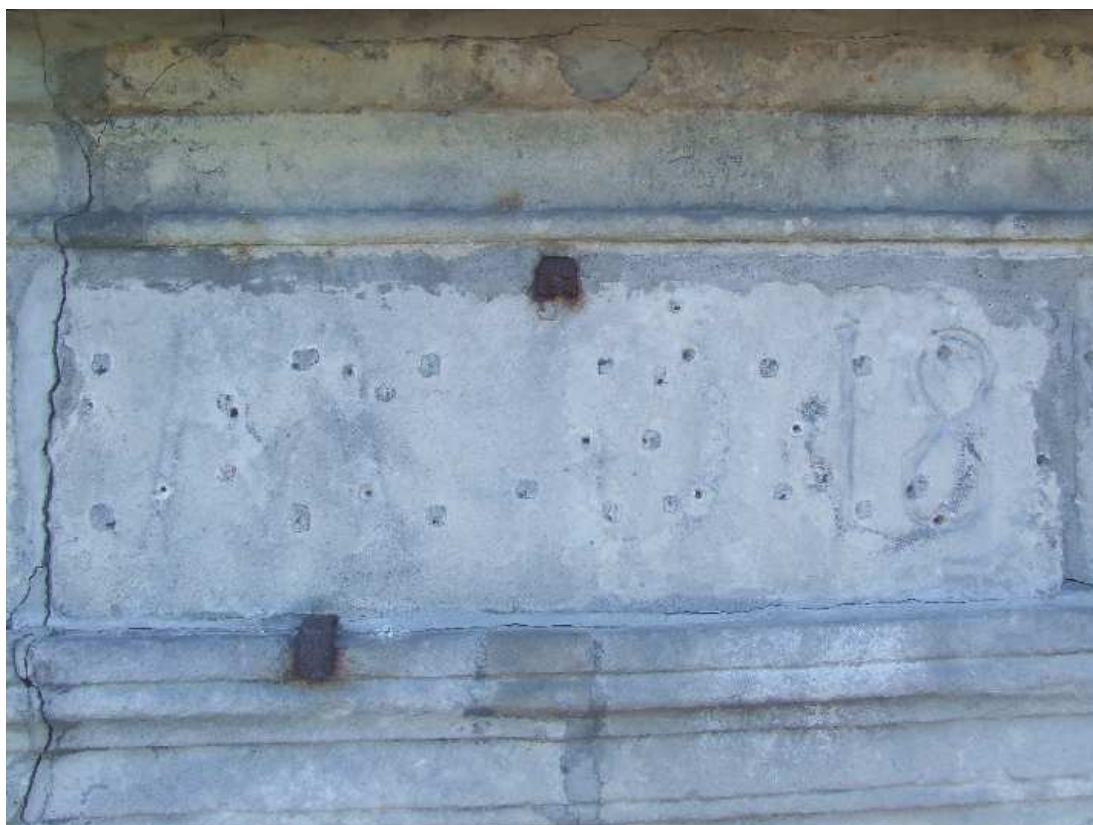
Elementy belkowania, a w szczególności architrav, wykazują największe zniszczenia. Są popękane, z wieloma ubytkami profilowań i krawędzi, ze śladami licznych rozwarstwień i złuszczeń kamienia. W partii fryzu brak mosiężnych liter. W wyniku oględzin stwierdzono dwa rodzaje otworów montażowych liter (jedne na ołów i bolec miedziany, drugie na zaprawę cementową lub gips) oraz fragmenty polichromowanych liter. W partii środkowej widoczny napis ryty płytko w kamieniu, „1895” oraz kolejnej renowacji „*RENOVATUM 1795*”. Gzyms wieńczący w wyniku ciągłego zawilgocenia porośnięty mchami, glonami, porostami, także mocno zabrudzony, zasolony i uszczerbiony.

25. Stan aktualny - początkowy fragment fryzu - widoczne zarysy liter R i B oraz gniazda montażowe.

26. Stan aktualny - środkowy fragment fryzu - widoczne zarysy liter M i D oraz dwie cyfry kutej daty 1895.

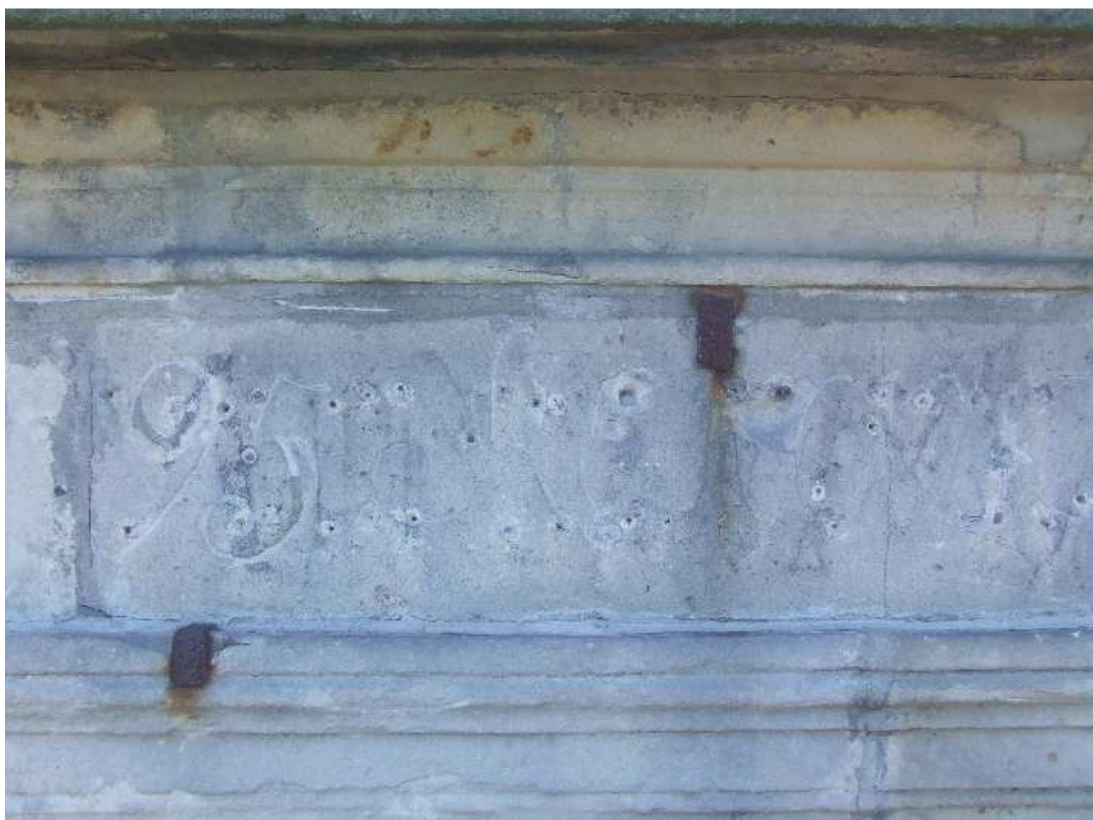
27. Stan aktualny - środkowy fragment fryzu - widoczna część kutej daty 1895 i napisu RENOVATUM 1795
