| NAZWA<br>OPRACOWANIA | Ekspertyza o stanie technicznym i przyczynach uszkodzeń<br>wraz z programem naprawczym dachów oraz hełmów budynku i wieży<br>ratusza w Brzegu | |
| ADRES | 49-300 Brzeg Rynek 1 | |
| DATA<br>OPRACOWANIA | Październik 2011 | Nr tomu : <b>1</b> |

## **Ekspertyza o stanie technicznym i przyczynach uszkodzeń wraz z programem naprawczym dachów oraz helmów budynku i wieży ratusza w Brzegu.**

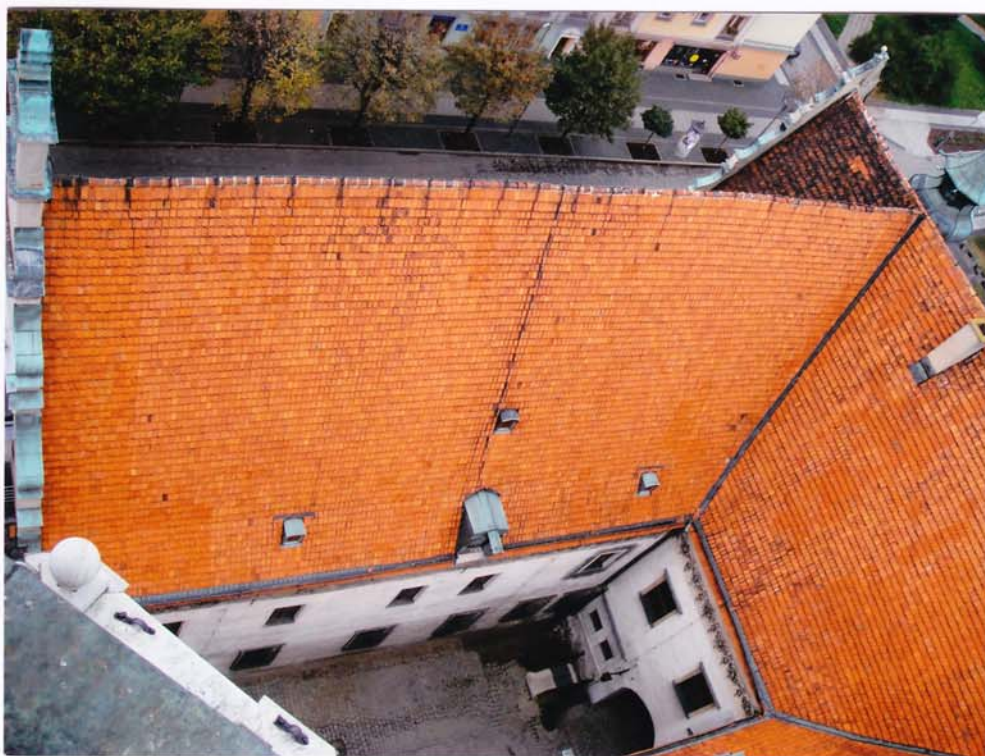
fot.2. Dach skrzydła południowego w widoku z góry. W kalenicy dachu widoczne odkształcenie poziome. Po prawej stronie dach skrzydła zachodniego.

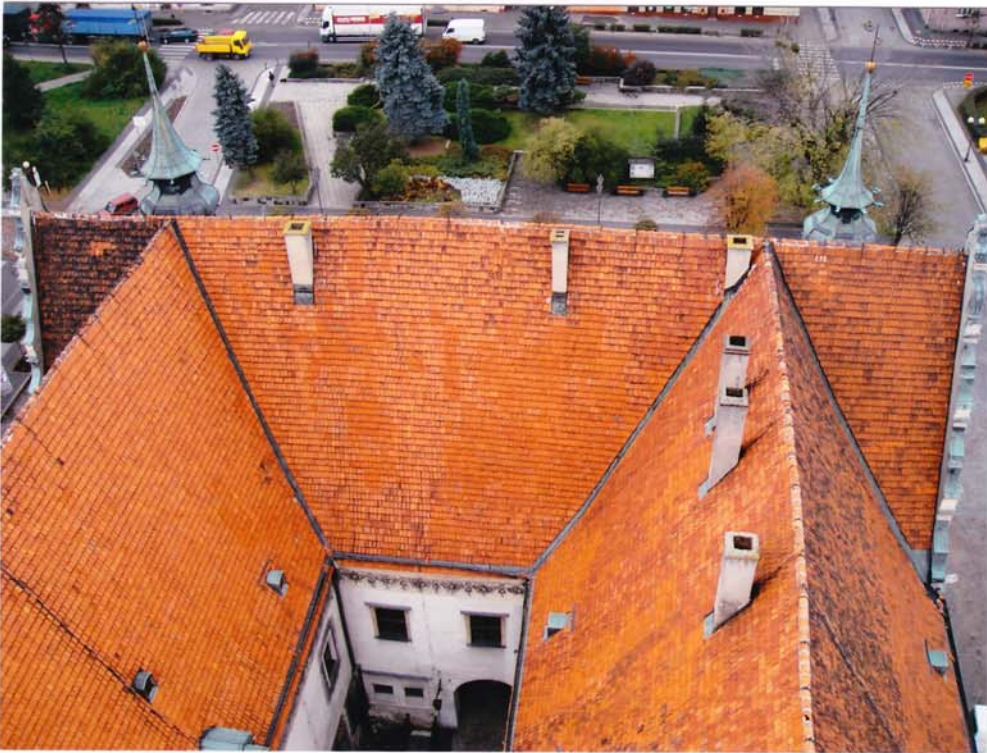
fot.3. W głębi dach skrzydła zachodniego, po lewej skrzydła południowego, a po prawej skrzydła północnego. Widoczne odkształcenie poziome w kalenicy dachu południowego. Na dachach widoczne liczne zniszczone dachówki.

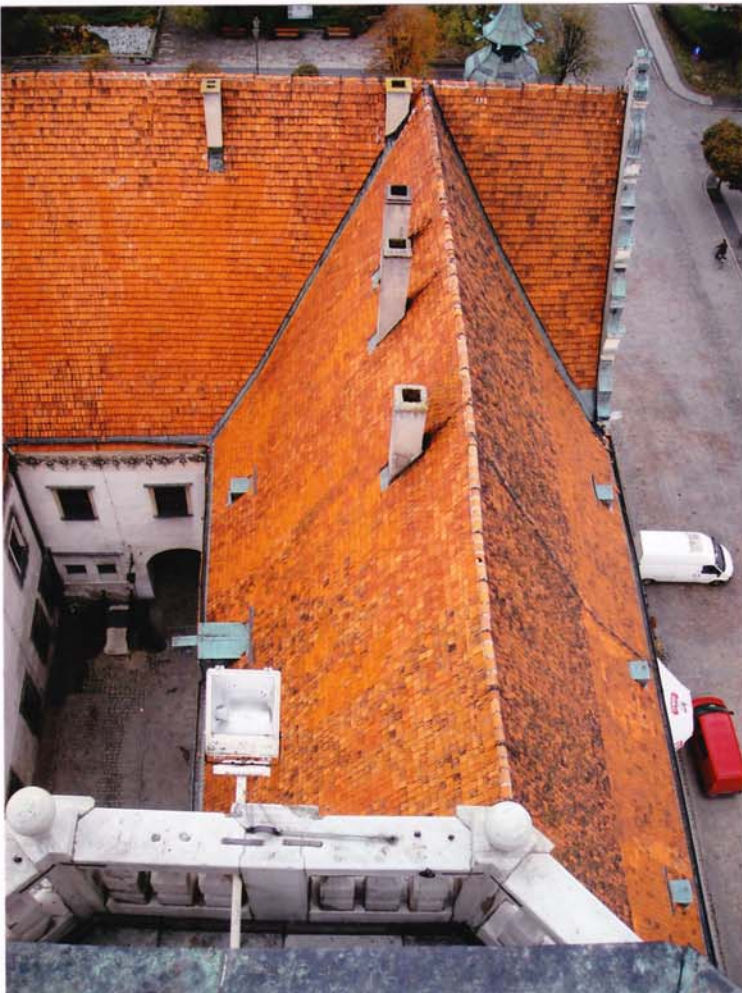
fot.4. Dach skrzydła północnego – widać odkształcenia poziome w kalenicy dachu. W głębi dach skrzydła zachodniego. Na dachach widoczne liczne zniszczone dachówki.

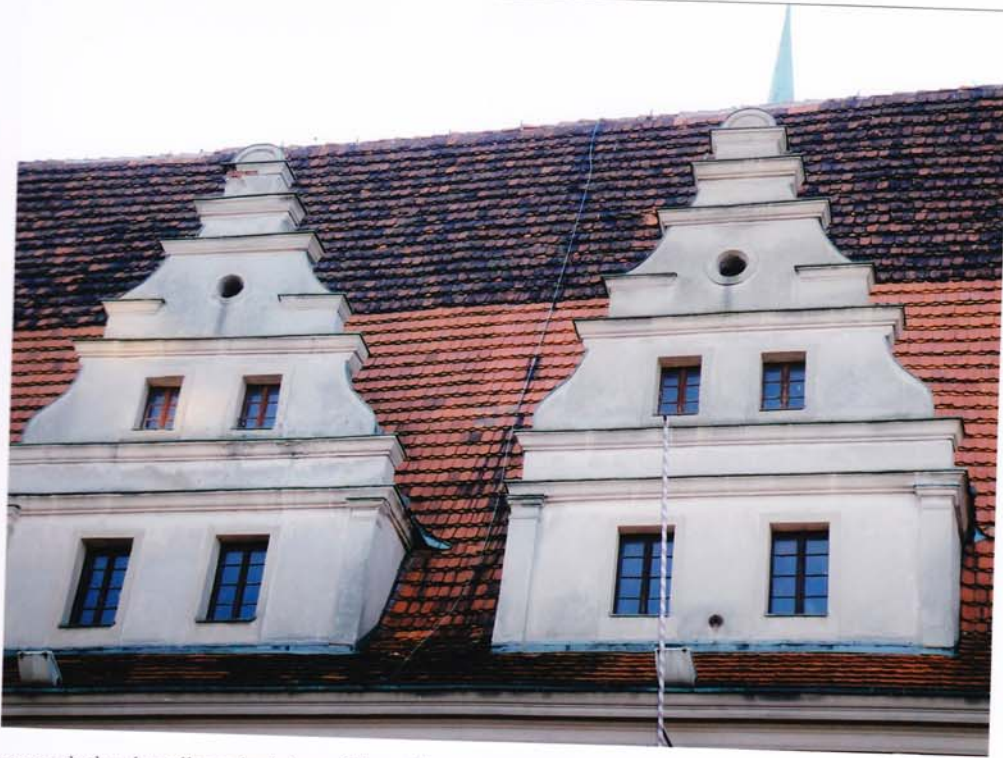
fot.5. Fragment dachu skrzydła zachodniego. Górą widoczne stare dachówki, dołem współczesne. W połaci dachowej widoczne odkształcenia.

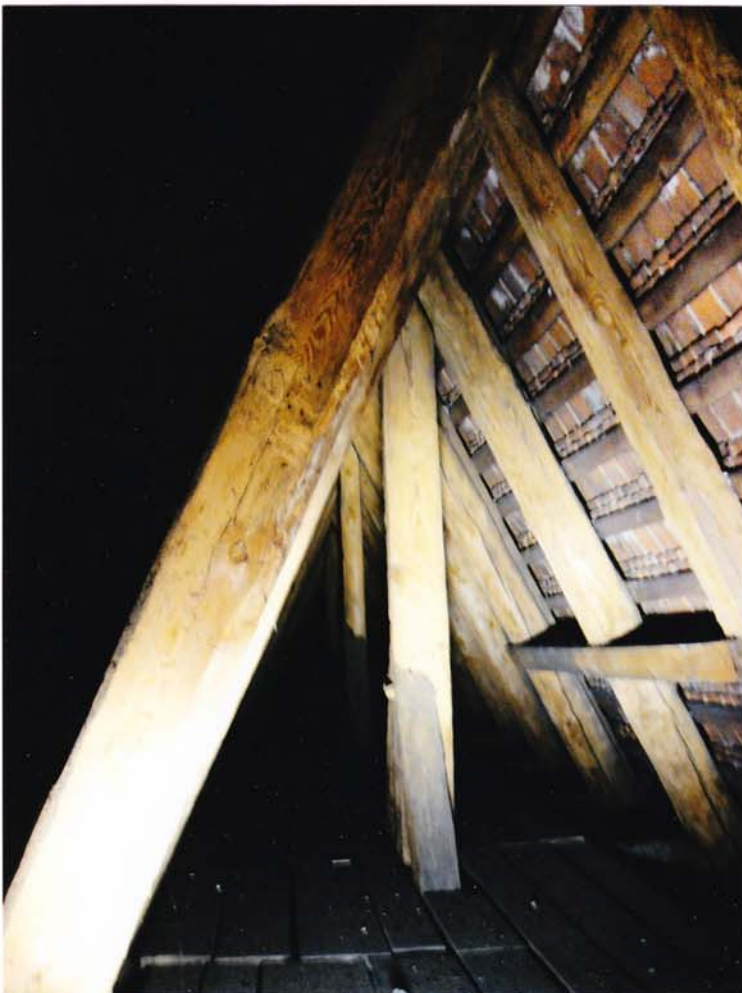
fot.8. Skrzydło południowe – IV kondygnacja. Widoczne krokwie splekane podłużnie.

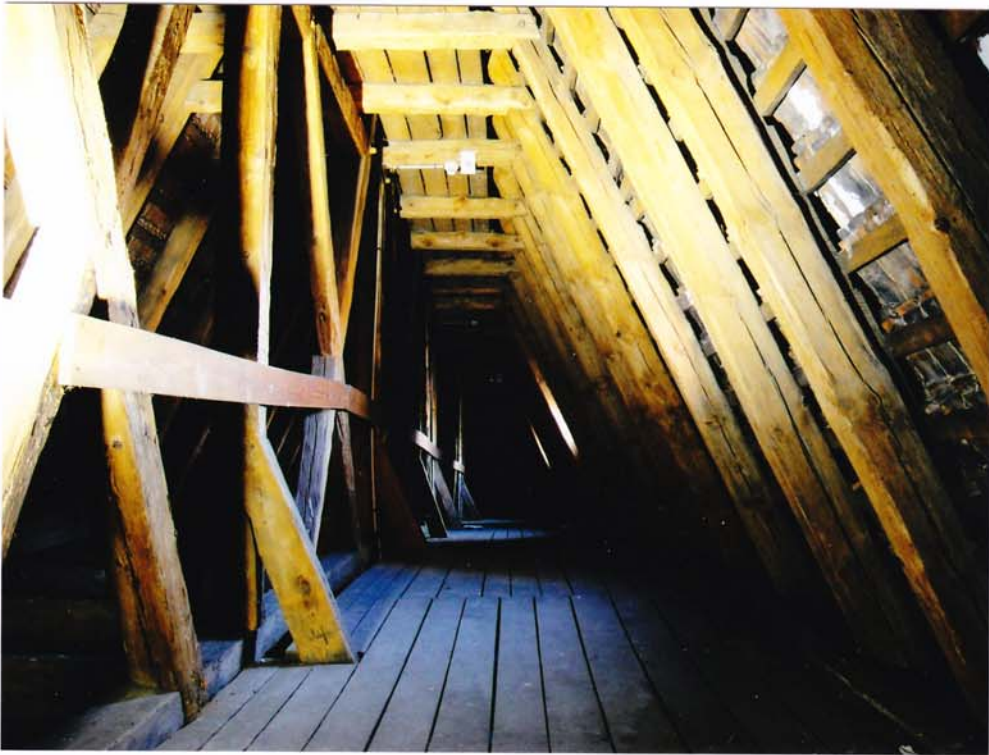
fot.9. Skrzydło południowe – III kondygnacja, widok ogólny. Widoczne znaczne odkształcenia pionowe więźby dachowej. Krokwie splekane podłużnie.

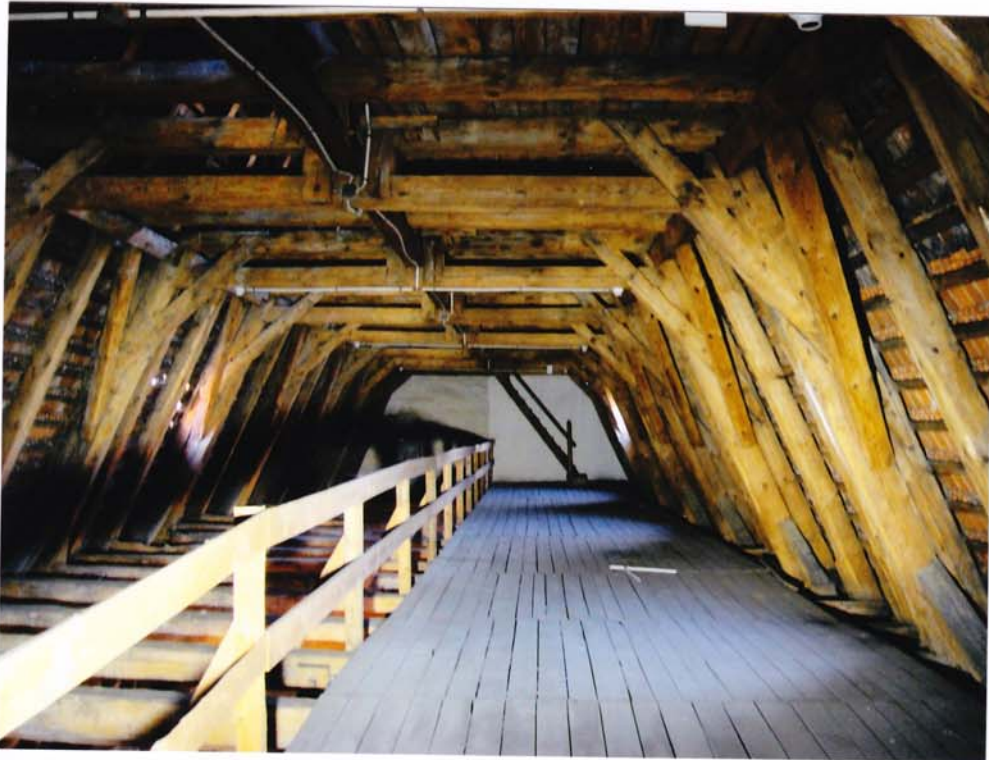
fot.11. Skrzydło południowe – II kondygnacja, widok ogólny. Widoczna konstrukcja rozporowa więźby dachowej.

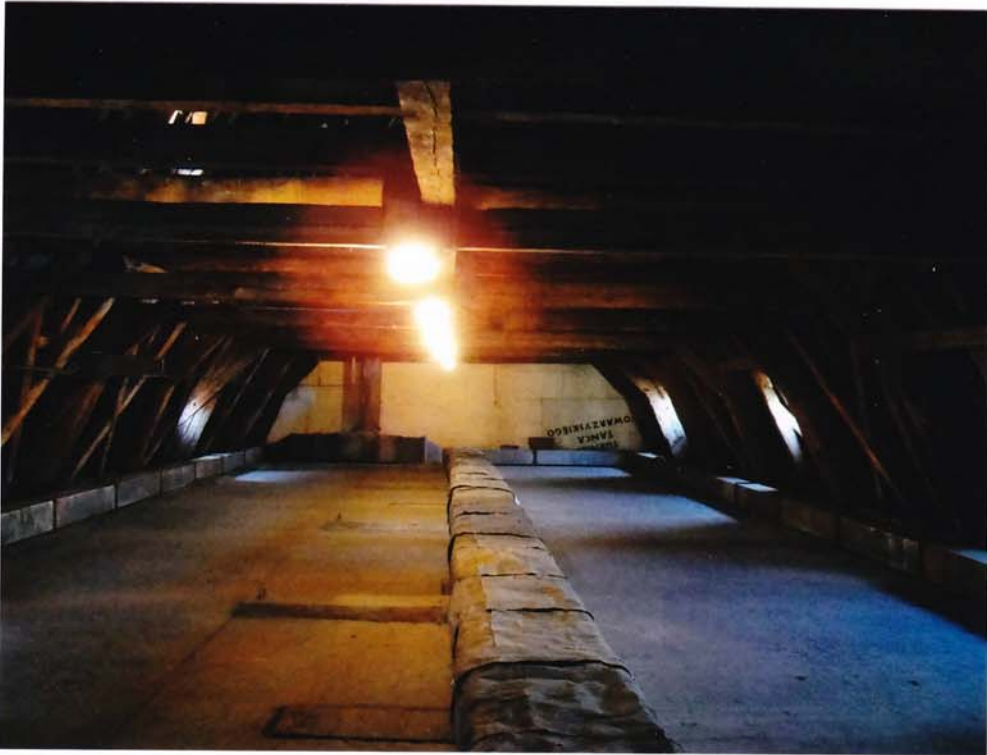
fot.15. Skrzydło południowe – I kondygnacja, widok ogólny. Widoczna konstrukcja rozporowa więźby dachowej.

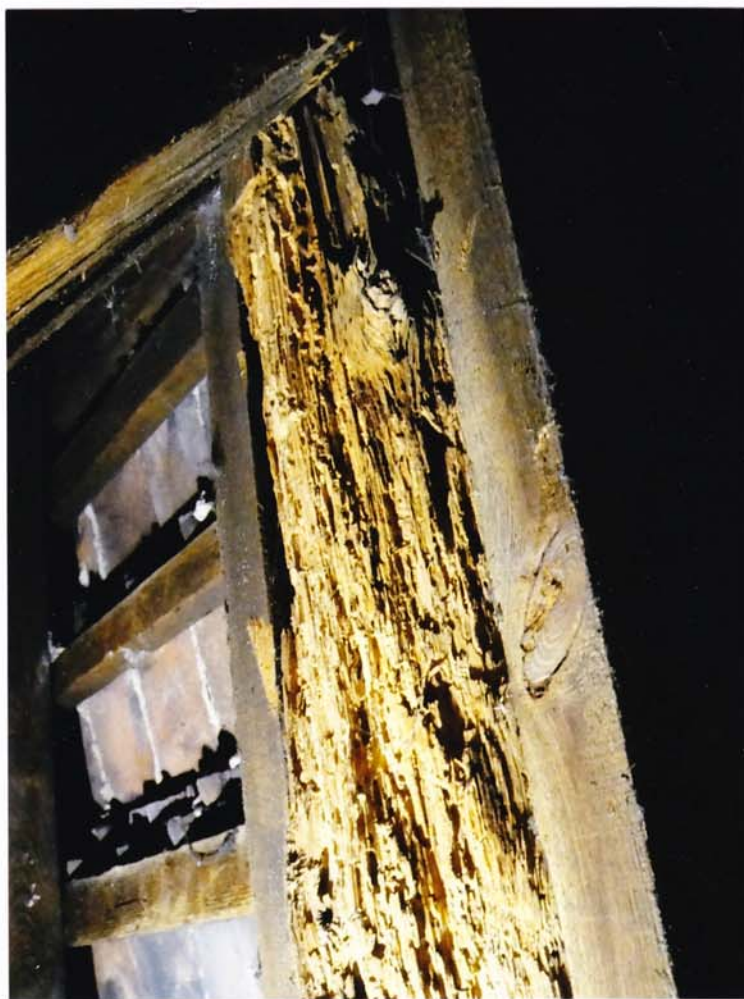
fot.22. Skrzydło zachodnie – IV kondygnacja.  
Połączenie słupa z mieczami – miecze są znacznie wysunięte z gniazda.

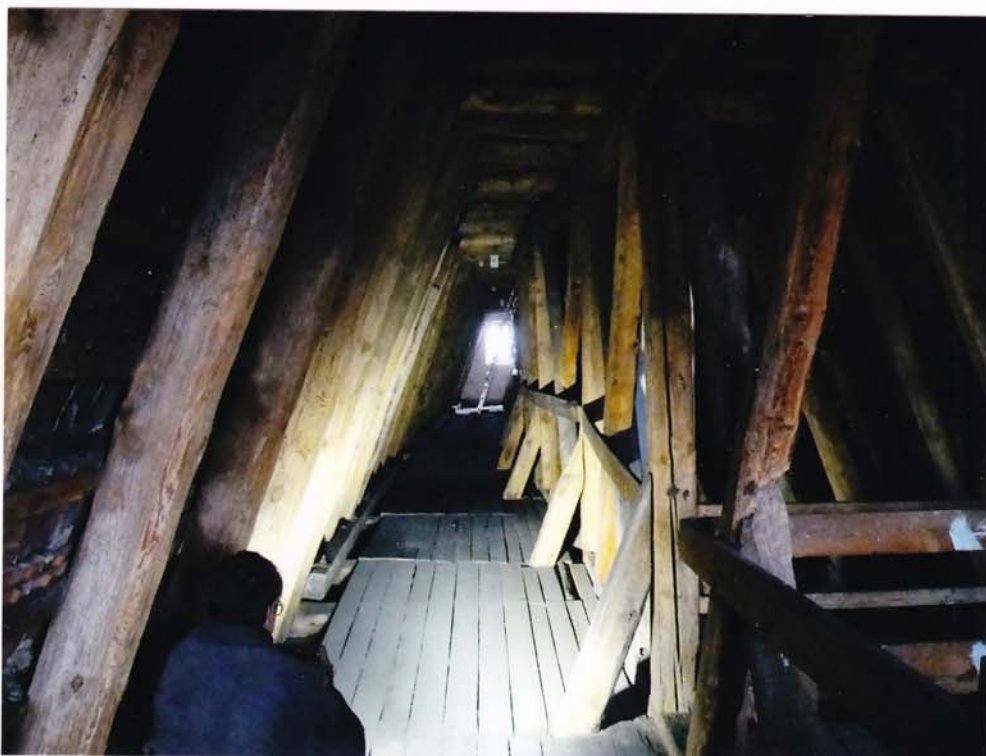
fot.23. Skrzydło zachodnie – III kondygnacja, widok ogólny. Widoczne znaczne odkształcenia pionowe i poziome więźby dachowej.

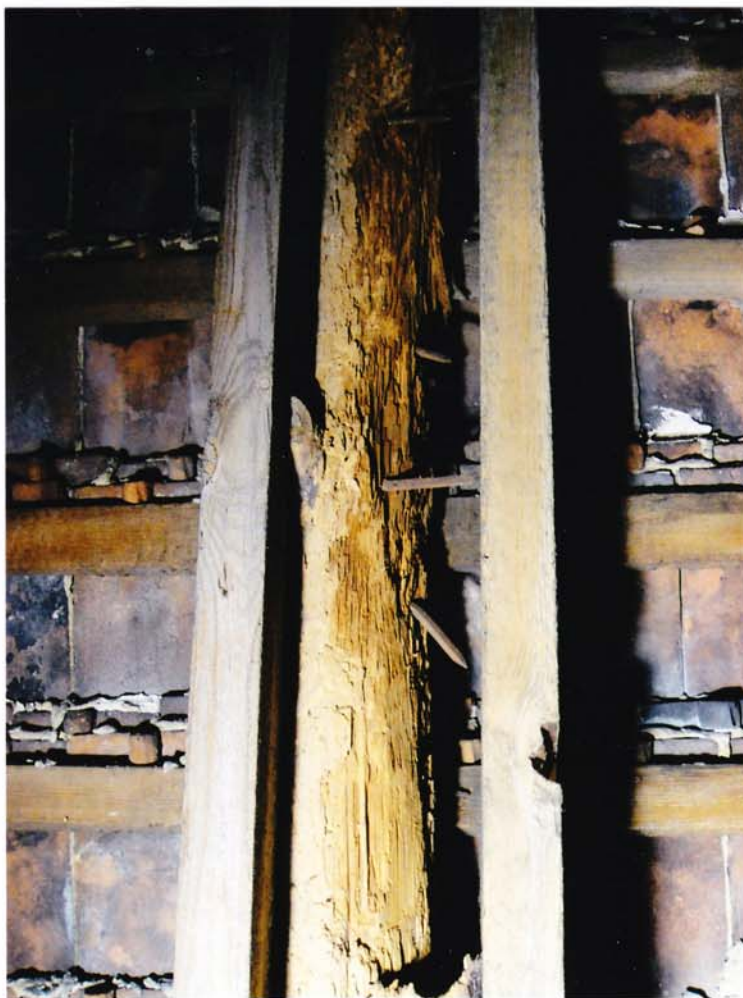
fot.25. Skrzydło zachodnie – III kondygnacja.  
Krokiew głęboko zniszczona przez grzyb z  
głębokimi ubytkami. Krokiew jest  
wzmocniona obustronnie przykładkami  
drewnianymi.

- elementy uszkodzone oczyścić do nieuszkodzonego drewna. W przypadku gdyby przekrój elementu po oczyszczeniu był zbyt mały należy element wzmocnić obustronnymi przykładkami drewnianymi, łączonymi na gwoździe,

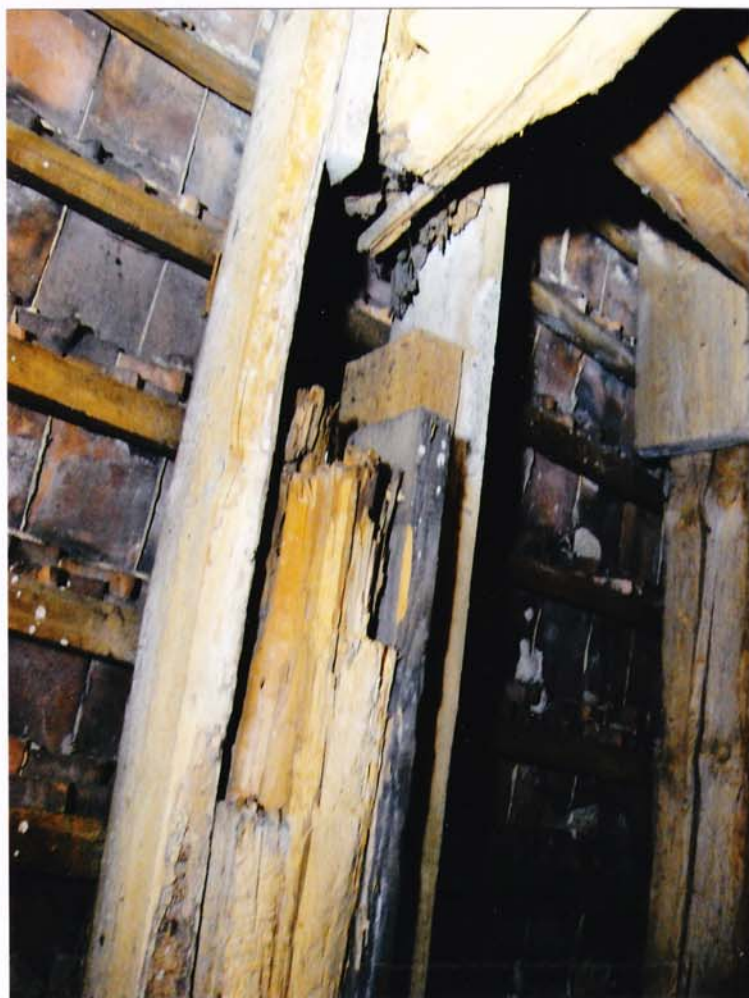
fot.26. Skrzydło zachodnie – III kondygnacja. Krokiew  
całkowicie zniszczona przez grzyb, z ubytkiem  
drewna na całą głębokość krokwi. Krokiew jest  
wzmocniona obustronnymi przykładkami  
drewnianymi.

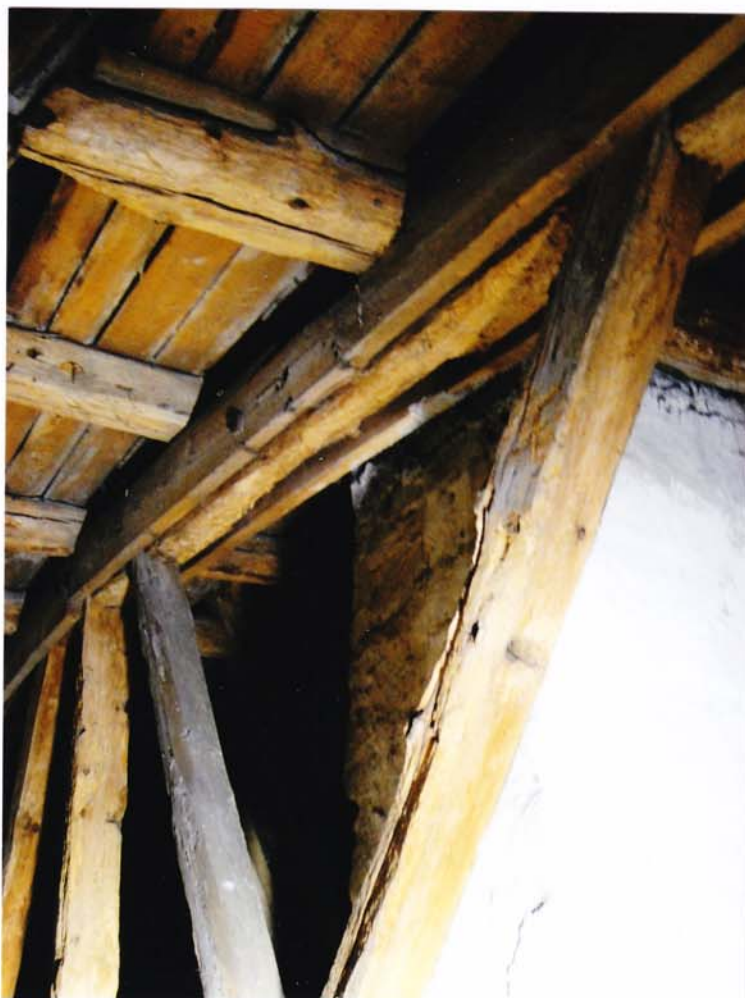
fot.28. Skrzydło zachodnie – III kondygnacja. Słup głęboko zniszczony przez owada Spuszczela, z głębokimi ubytkami drewna.

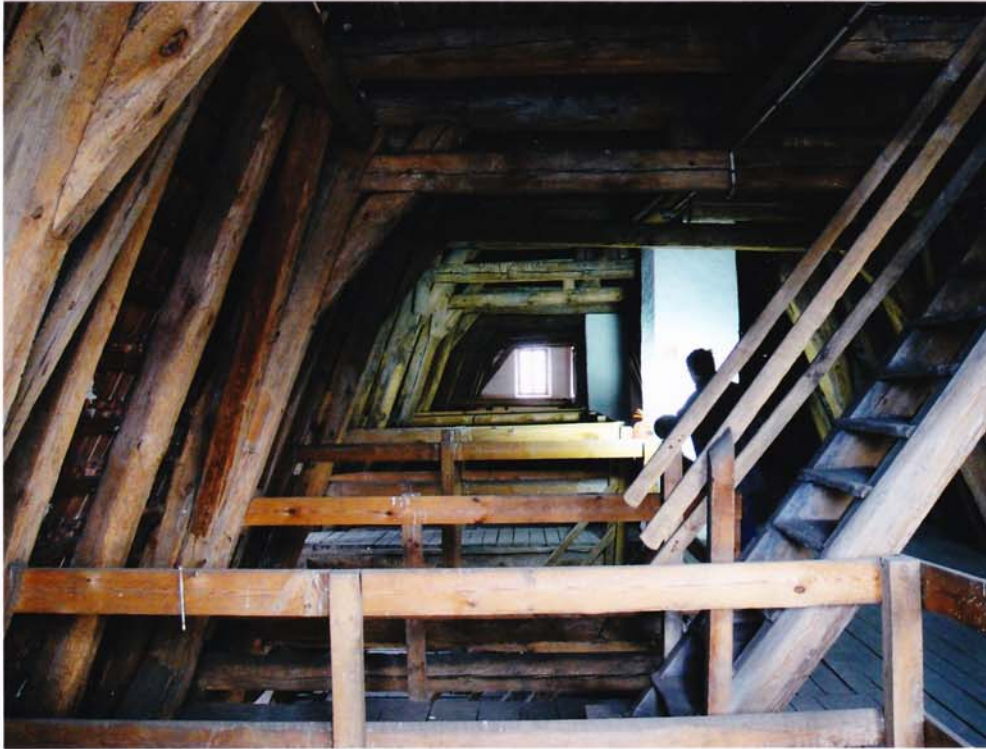
fot.29. Skrzydło zachodnie – II kondygnacja, widok ogólny. Widoczna konstrukcja rozporowa więźby dachowej.

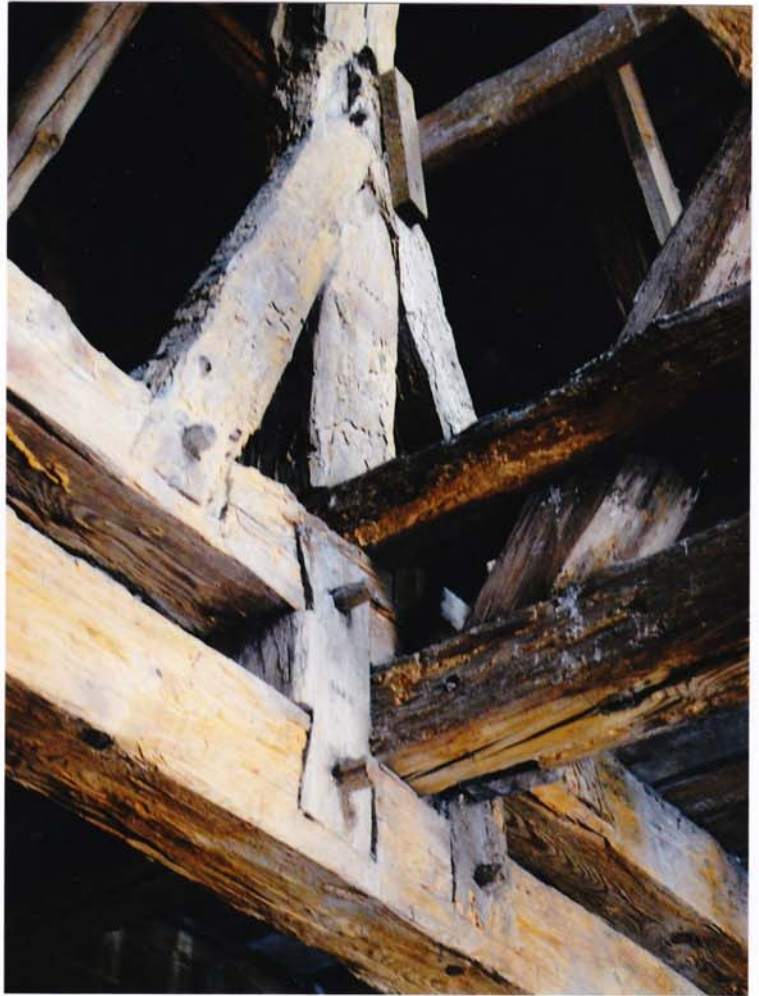
fot.31. Skrzydło zachodnie – II kondygnacja.  
Widoczne elementy poziome są zniszczone  
przez grzyb, ze znacznymi ubytkami drewna.  
Górą zniszczone połączenie mieczy ze słupem.

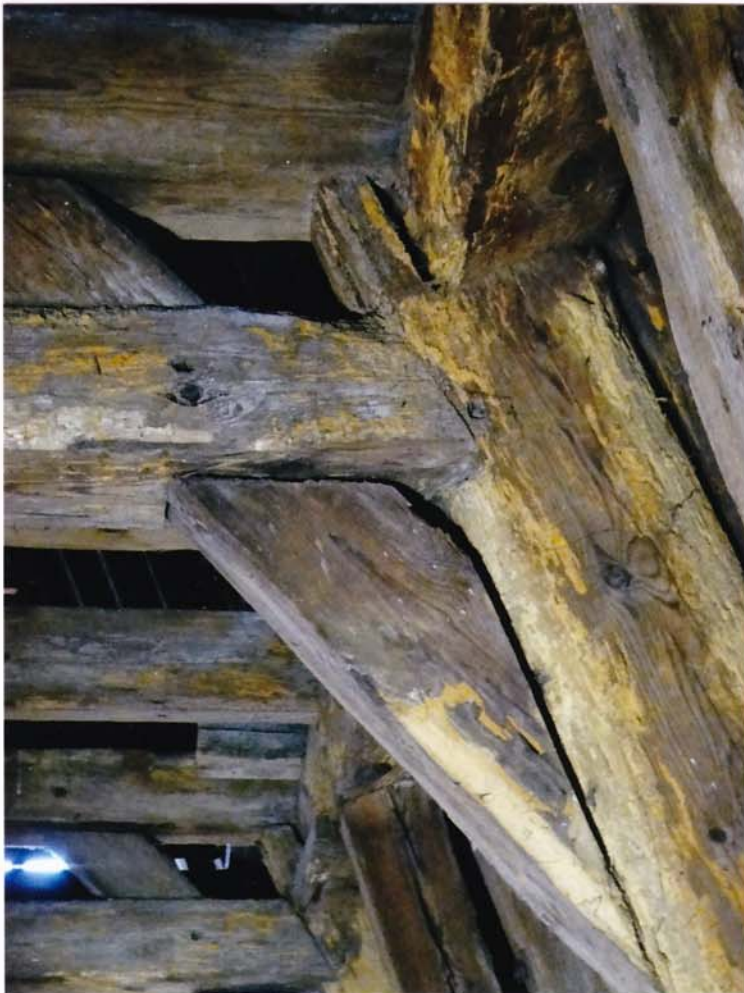
fot.32. Skrzydło zachodnie – II kondygnacja. Elementy  
konstrukcji rozporowej i płatew są zniszczone  
powierzchniowo przez owada Spuszczela.

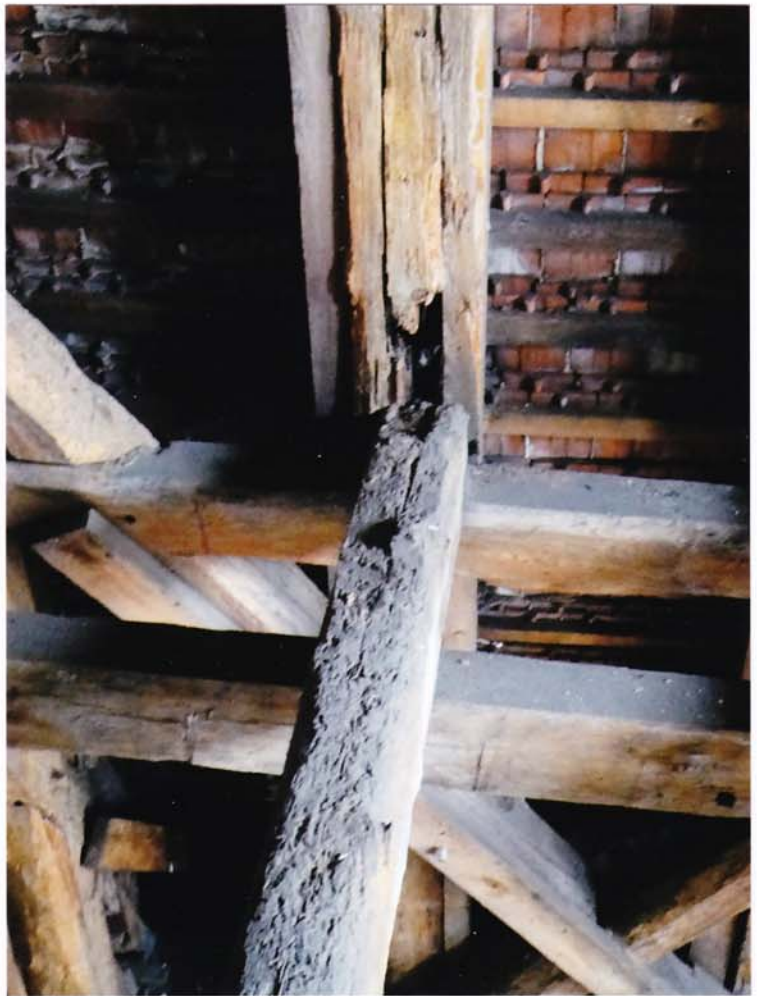
fot.33. Skrzydło zachodnie – II kondygnacja. Krokiew i tram są w połączeniu całkowicie zniszczone przez grzyb, z głębokimi ubytkami drewna. Krokiew jest wzmocniona obustronnie przyłatkami drewnianymi.

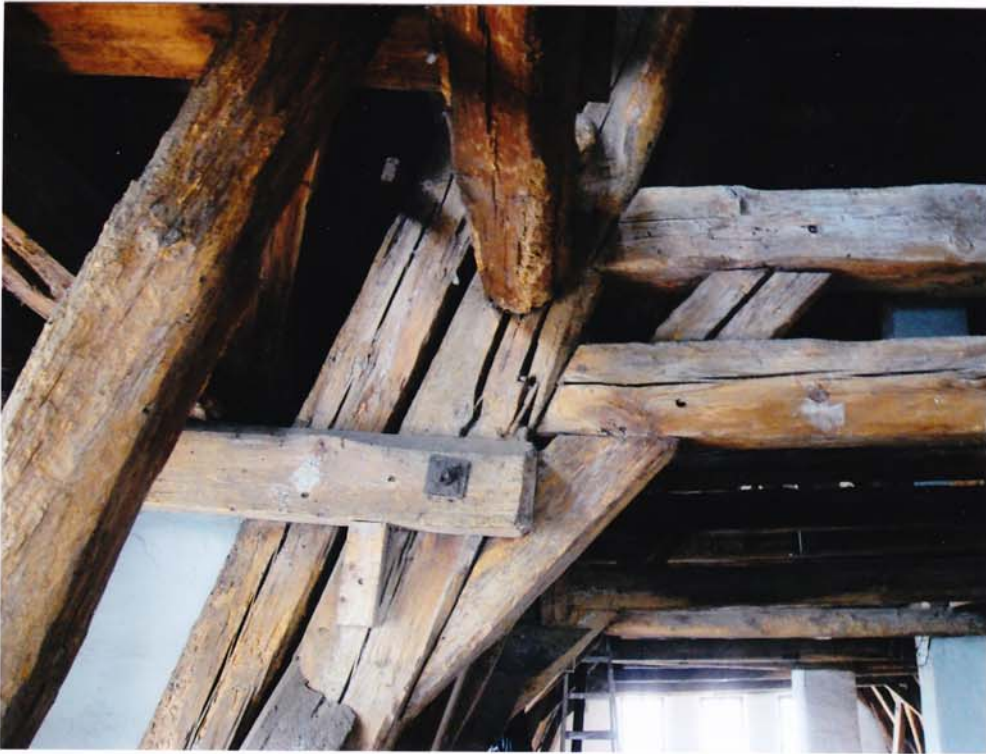
fot.36. Skrzydło zachodnie – I kondygnacja. Niewłaściwie wykonane połączenie krokwi. Tak połączony element nie jest w stanie przenieść działających obciążeń. W głębi widoczne spękane podłużnie elementy oraz szczeliny w połączeniu.

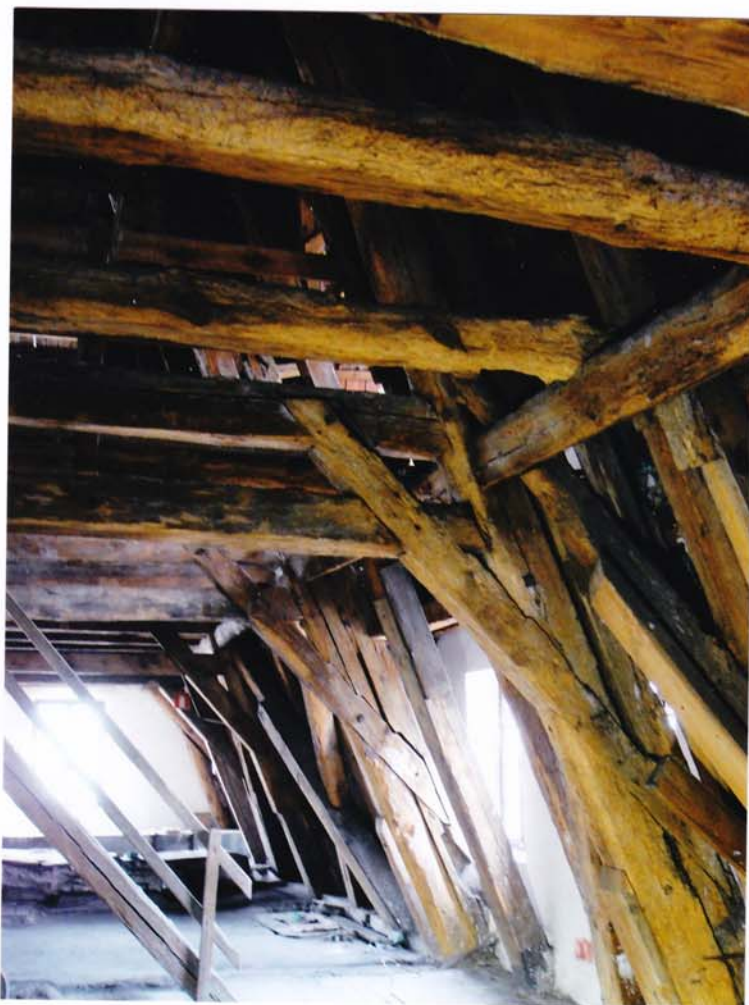
fot.39. Skrzydło zachodnie – I kondygnacja. Trsamy i elementy konstrukcji rozporowej są głęboko zniszczone przez owada Spuszczela, z głębokimi ubytkami drewna. W połączeniach widoczne znaczne szczeliny między elementami.

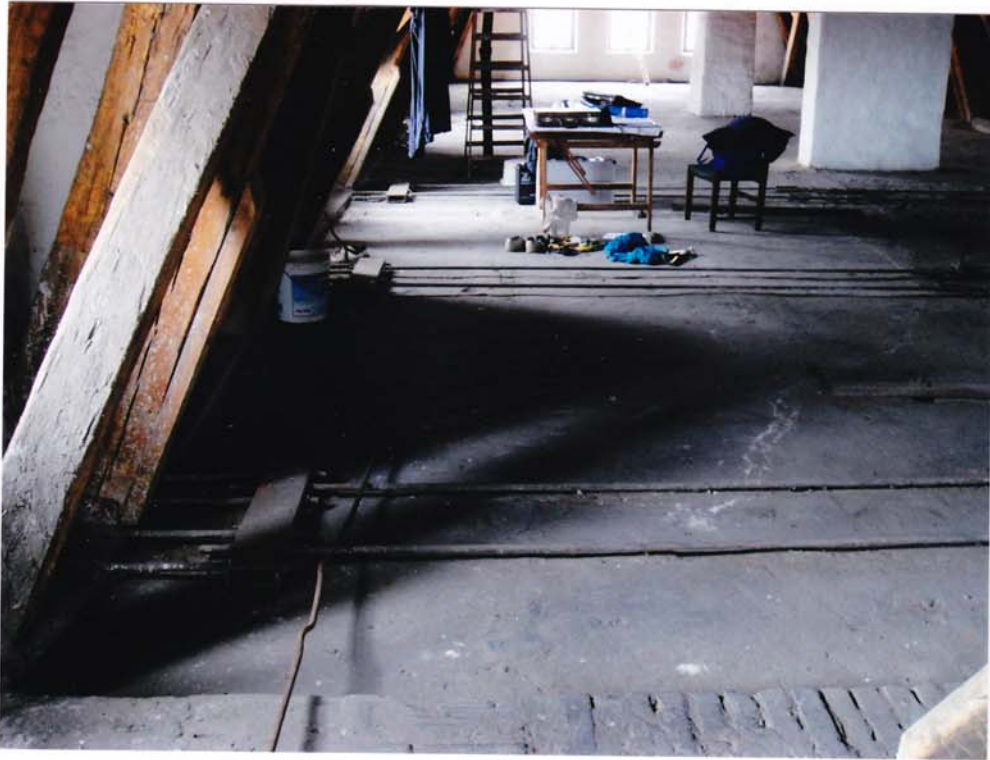
fot.42. Skrzydło zachodnie – I kondygnacja. Płatew i tram są głęboko zniszczone przez owada Spuszczela, z głębokimi ubytkami drewna, szczególnie w tramie, gdzie jego pierwotny przekrój wskazują zachowane sęki.

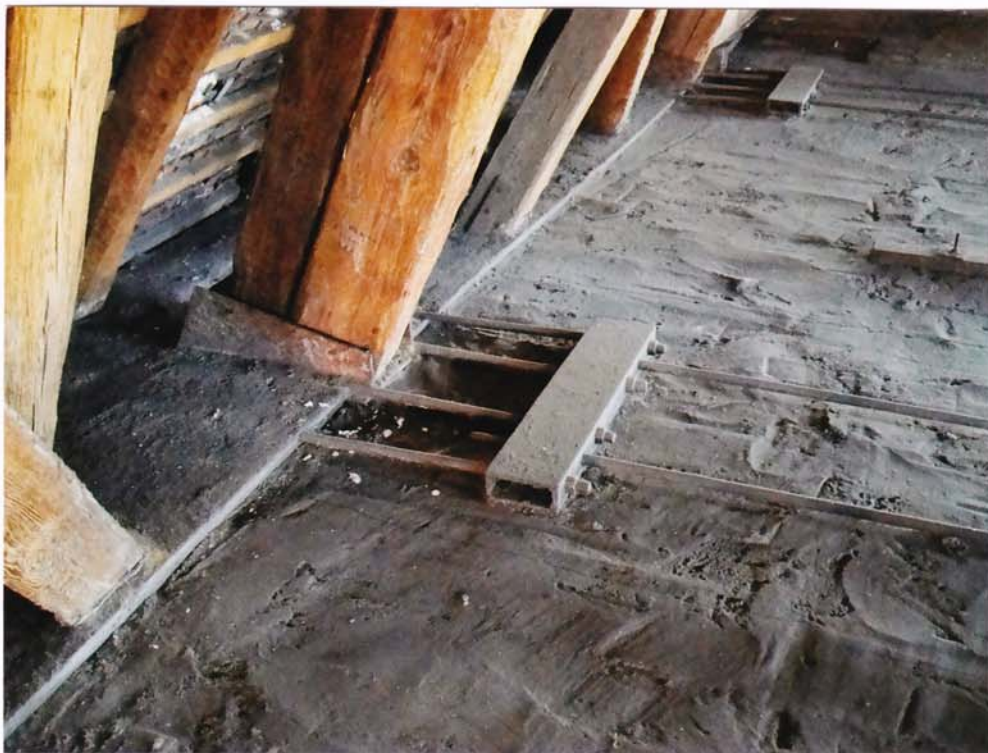
fot.43. Skrzydło zachodnie – I kondygnacja. W środkowej partii skrzydła zachodniego, ponad stropem masywnym I piętra, są ściągi stalowe napinane śrubami rzymskimi, spinające dołem konstrukcję rozporową więźby dachowej.

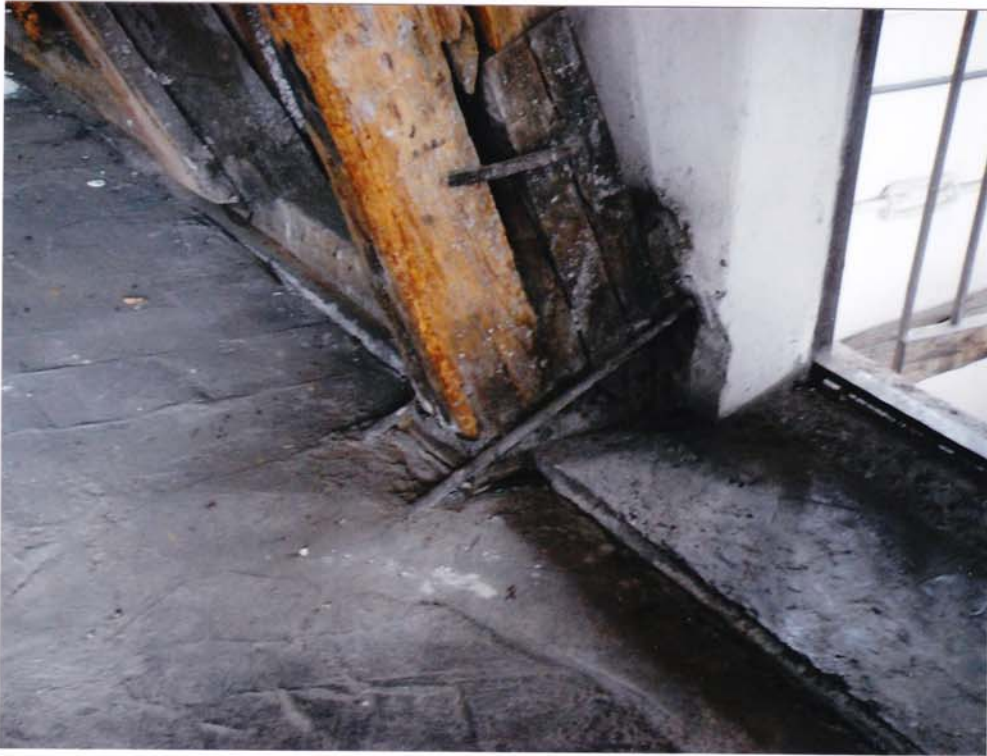
fot.44. Skrzydło zachodnie – I kondygnacja. Szczegół zamocowania ściąгов stalowych pokazanych na fot.43. W głębi krokwie dołem owinięte papą i zabetonowane.

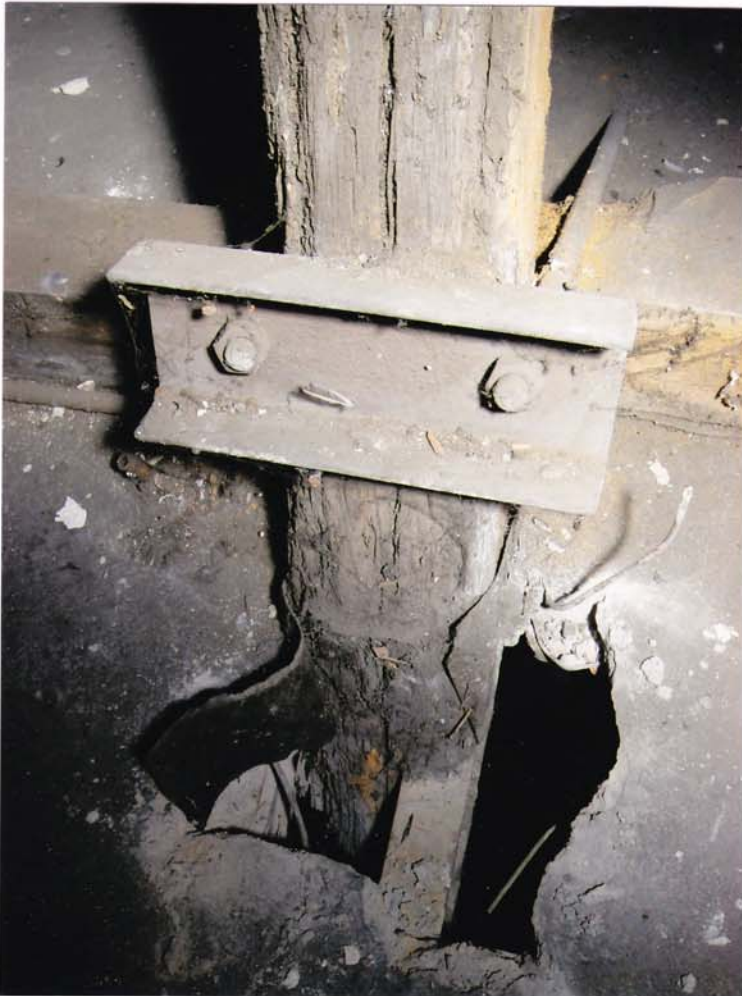
fot.45. Skrzydło zachodnie – I kondygnacja. W skrzydle zachodnim w partiach południowej i północnej są stalowe pręty, spinające dołem konstrukcje rozporową więźby dachowej ze stropem masywnym nad I piętem. Identyfikacyjnie spięte ze stropami są wszystkie elementy rozporowe więźb dachowych w skrzydłach południowym i północnym. W głębi krokiew dołem owinięta papą i zabetonowana.

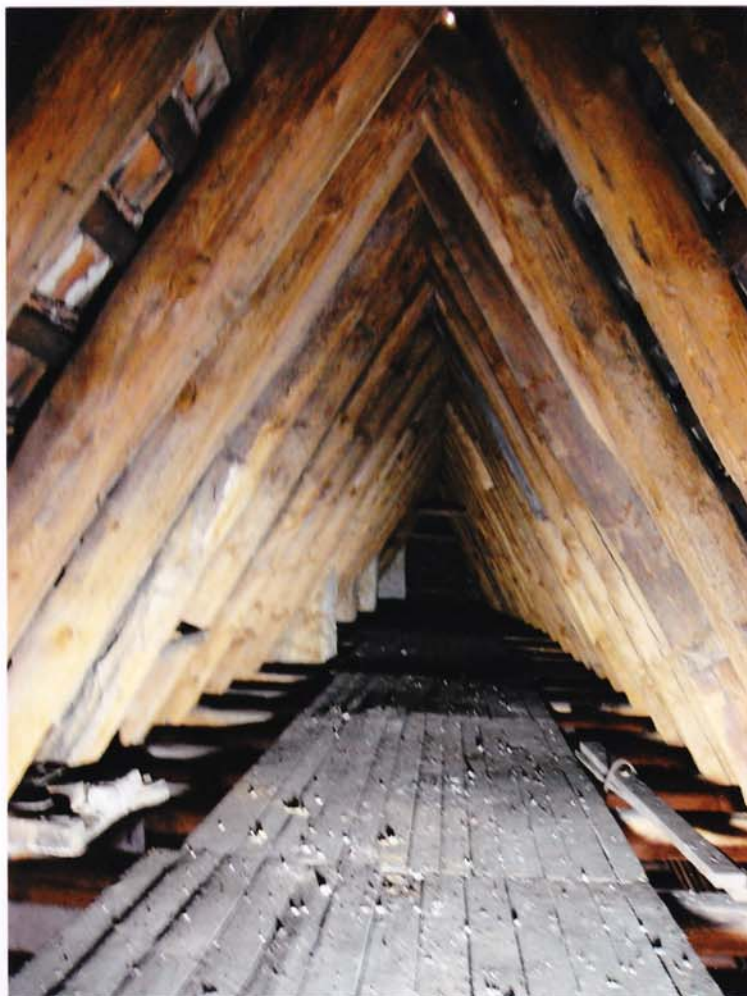
fot.46. Skrzydło zachodnie – I kondygnacja. Element konstrukcji rozporowej dołem owinięty papą i zabetonowany – element dołem jest zniszczony przez grzyb.

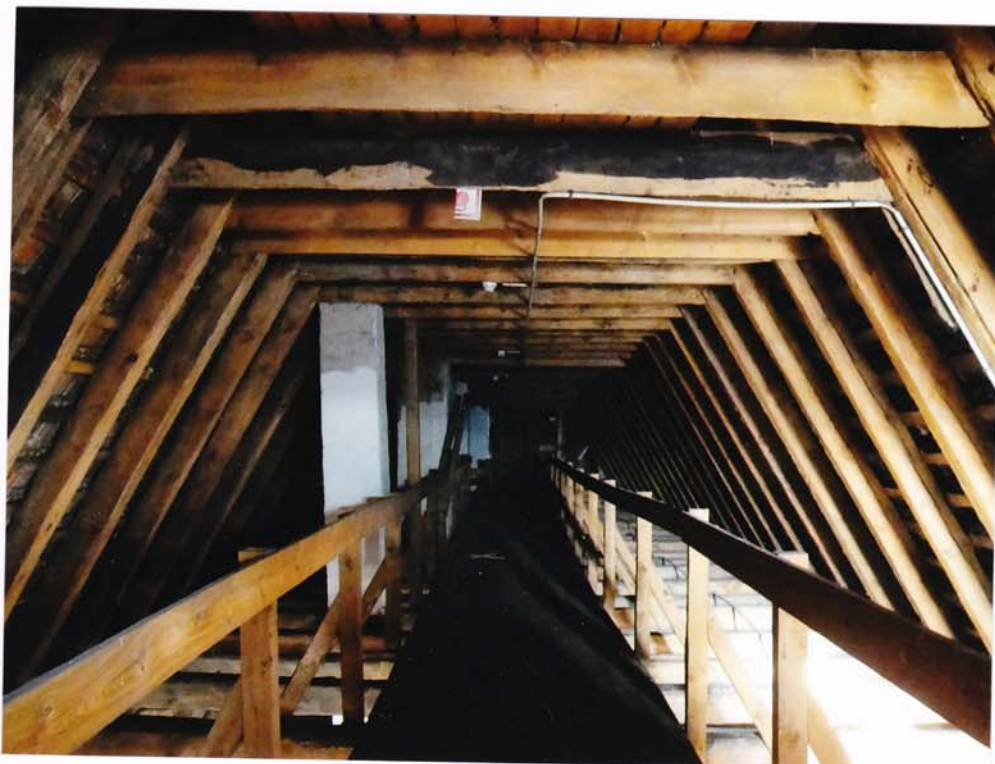
fot.48. Skrzydło północne – IV kondygnacja. Widoczna krokiew całkowicie zniszczona w kalenicy przez grzyb, z ubytkiem drewna na całą głębokość elementu. Obie krokwie są wzmocnione obustronnie przykładkami drewnianymi i górą poprzeczkami drewnianymi.

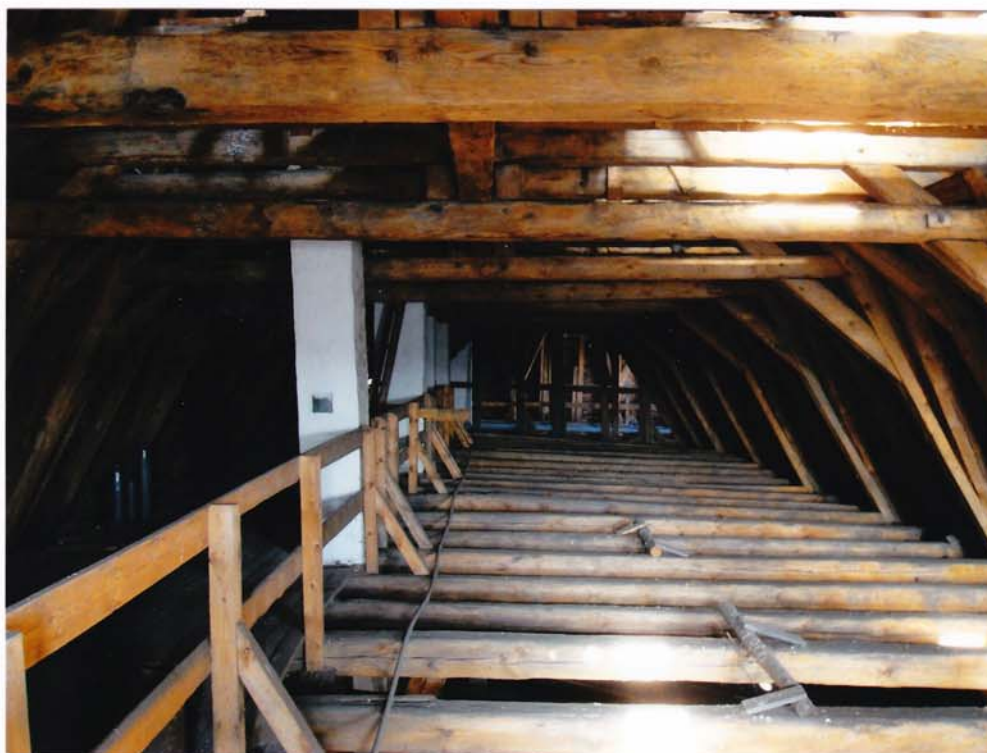
fot.51. Skrzydło północne – III kondygnacja. Tramy o znacznych spękaniach podłużnych i częściowo ukośnych.

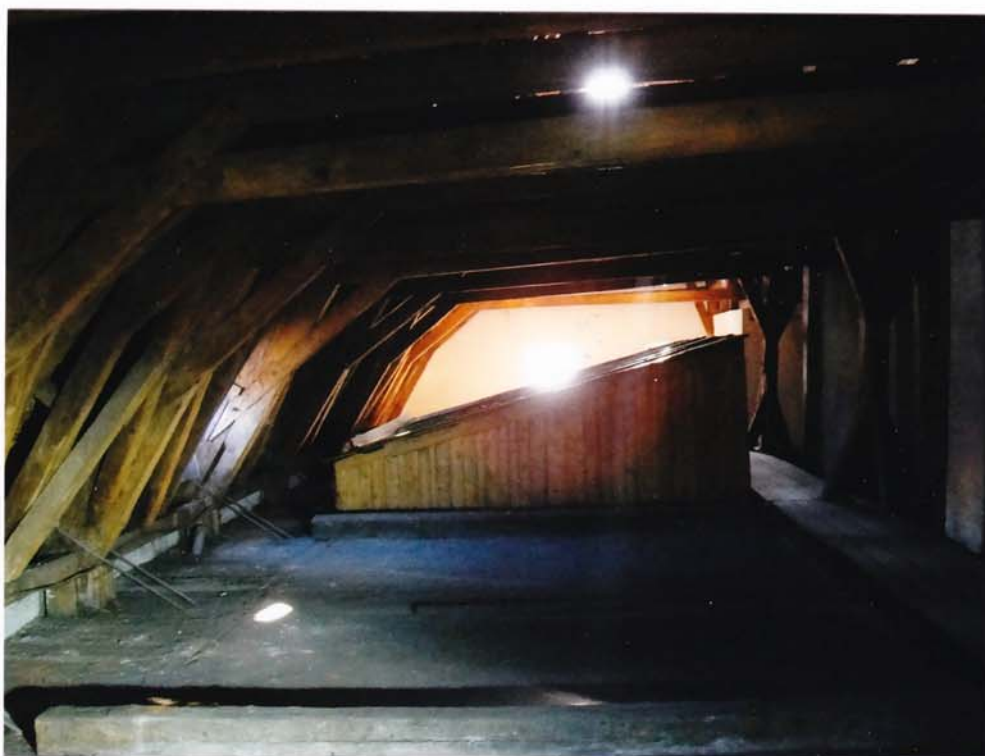
fot.54. Skrzydło północne – II kondygnacja. Fragment konstrukcji rozporowej. Wszystkie elementy w połączeniu zniszczone przez owada Spuszczela, z ubytkami drewna. Zastrzał jest znacznie przemieszczony – w połączeniu szerokie szczeliny.

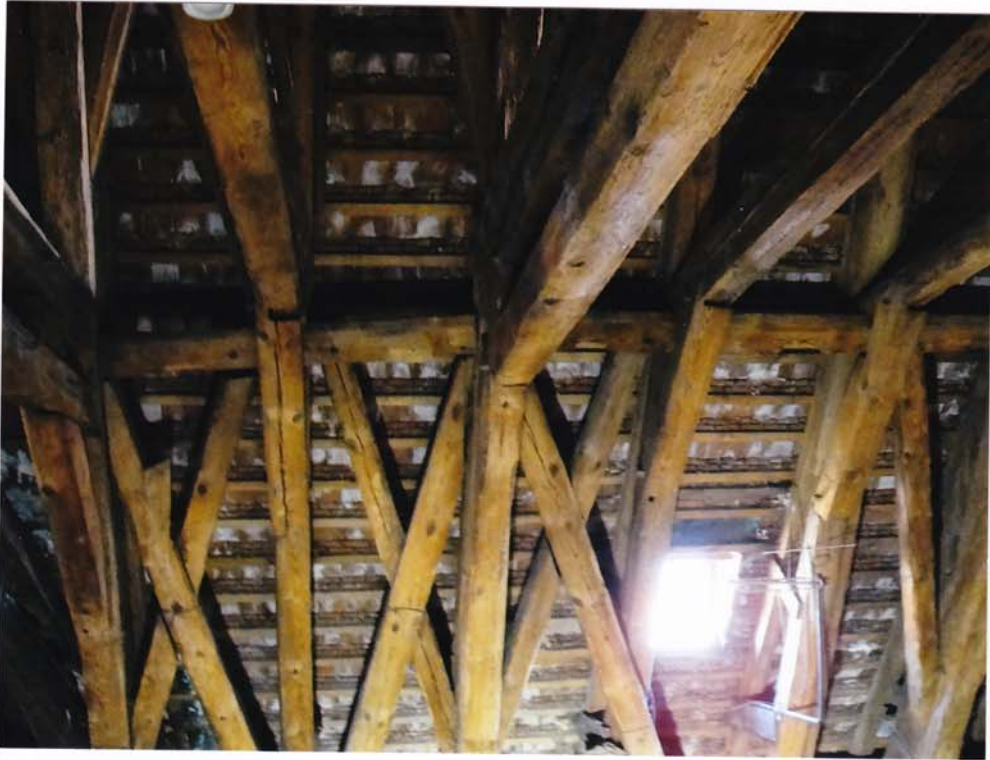
fot.56. Skrzydło północne – I kondygnacja. Widoczny słup środkowy silnie pochylony, w związku z odkształceniami poprzecznymi całej konstrukcji dachu.

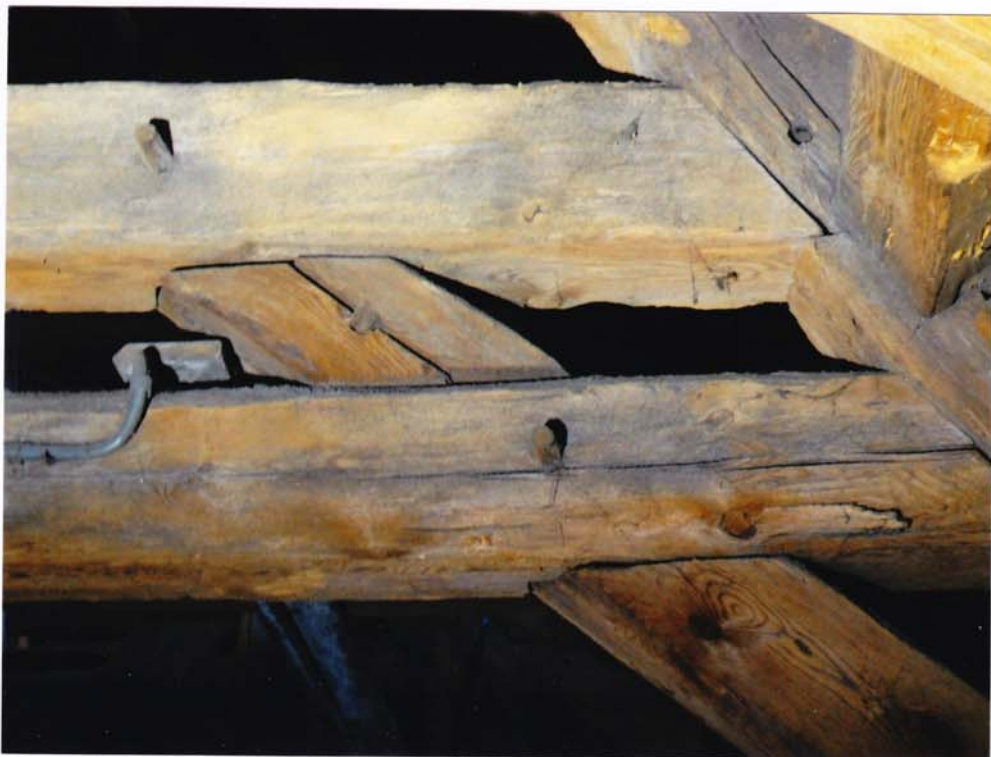
fot.57. Skrzydło północne – I kondygnacja. Widoczna płatew północna znacznie odkształcona, w związku z odkształceniami podłużnymi całej konstrukcji dachu.
