| NAZWA<br>OPRACOWANIA | Ekspertyza o stanie technicznym i przyczynach uszkodzeń<br>wraz z programem naprawczym dachów oraz hełmów budynku i wieży<br>ratusza w Brzegu | |
| ADRES | 49-300 Brzeg Rynek 1 | |
| DATA<br>OPRACOWANIA | Październik 2011 | Nr tomu : <b>1</b> |

## **Ekspertyza o stanie technicznym i przyczynach uszkodzeń wraz z programem naprawczym dachów oraz helmów budynku i wieży ratusza w Brzegu.**

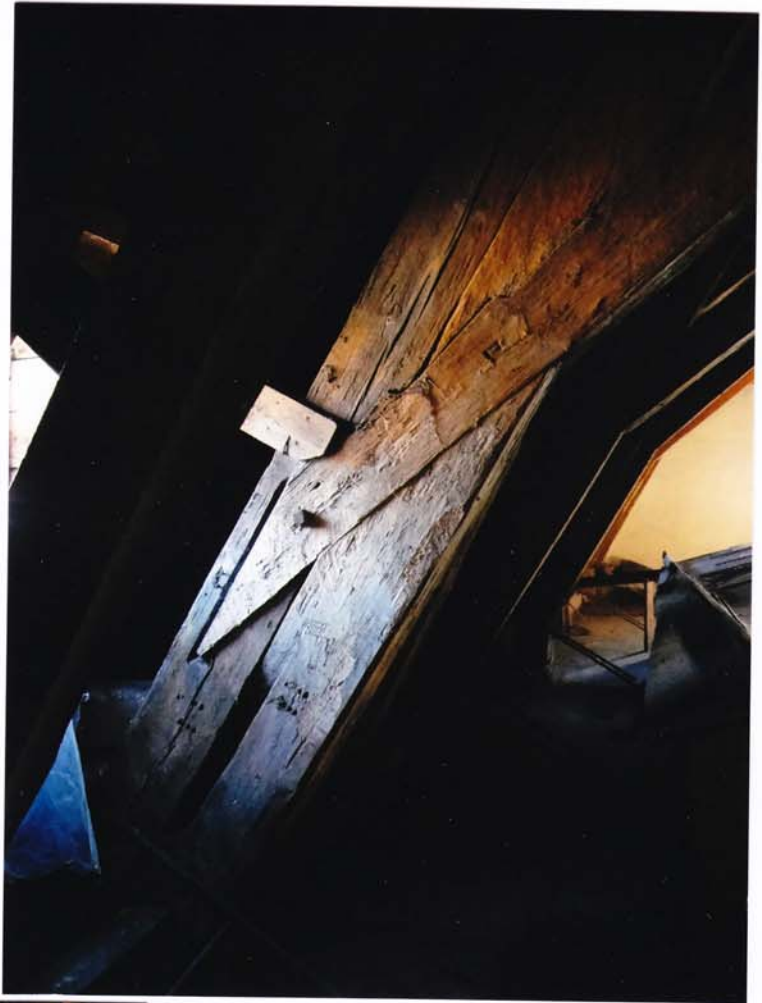
fot.58. Skrzydło północne – I kondygnacja. Węzeł konstrukcji rozporowej – widoczne ukośne szczeliny między elementami, powstałe w związku z odkształceniami poprzecznymi całej konstrukcji dachu.

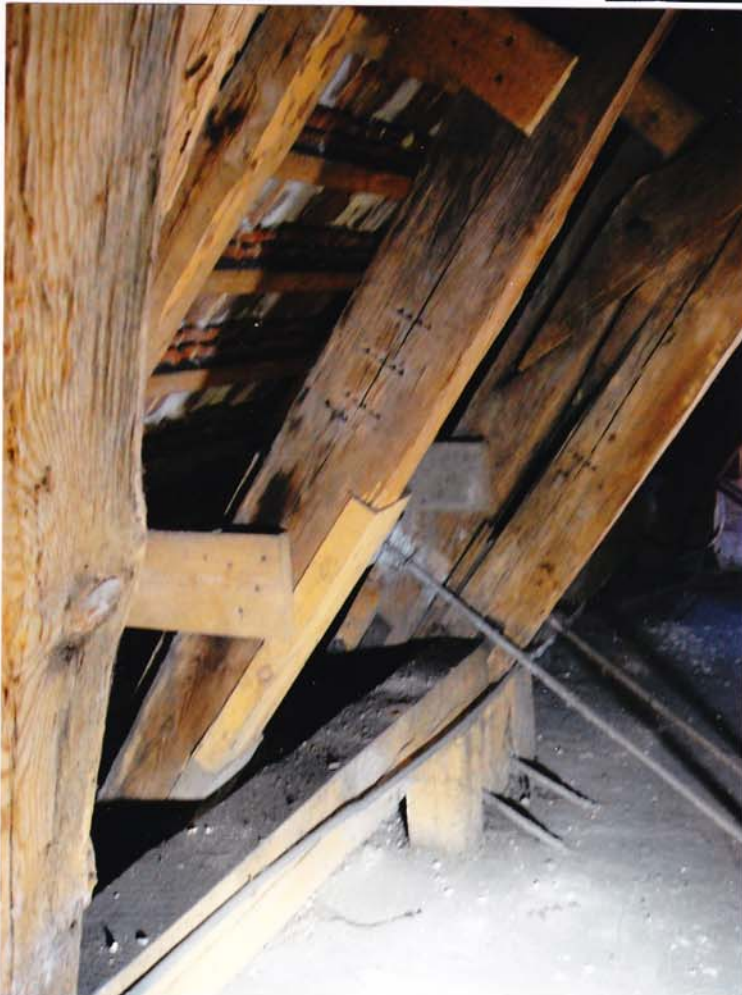
fot.59. Skrzydło północne – I kondygnacja.  
Konstrukcja rozporowa – w połączeniu  
widoczne przemieszczenie zastrzału i szeroka  
szczelina. Jeden z elementów jest spękany  
podłużnie.

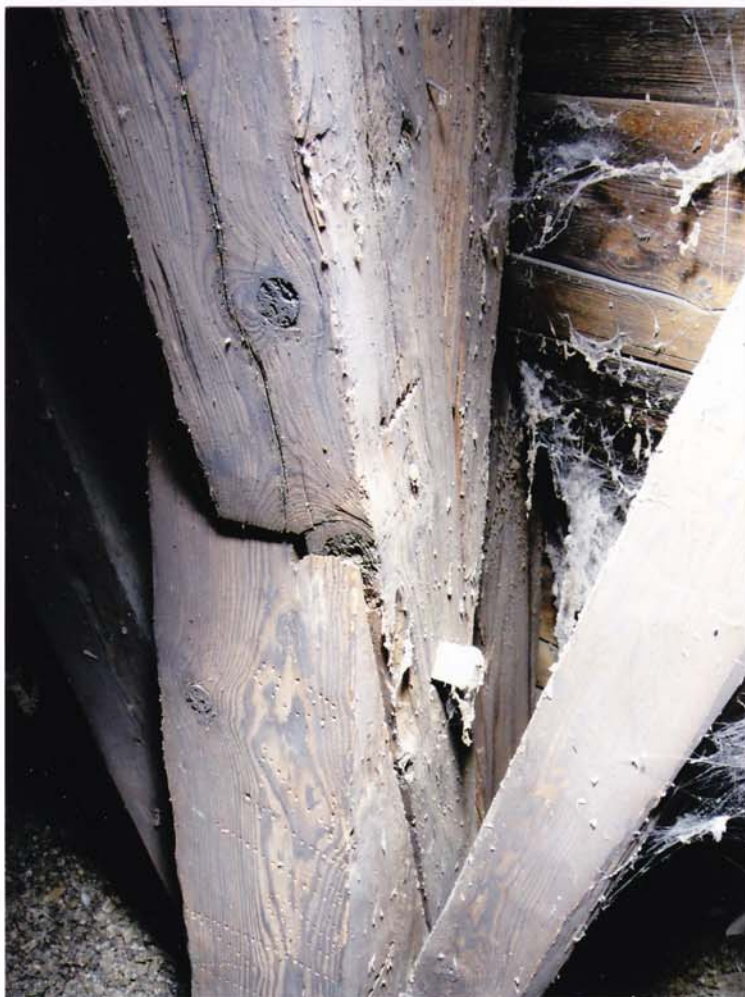
fot.67. Środkowa partia helmu – widoczny strop nad tą partią o gwiazdzistym układzie belek. Część zastrzałów jest splekanych podłużnie.

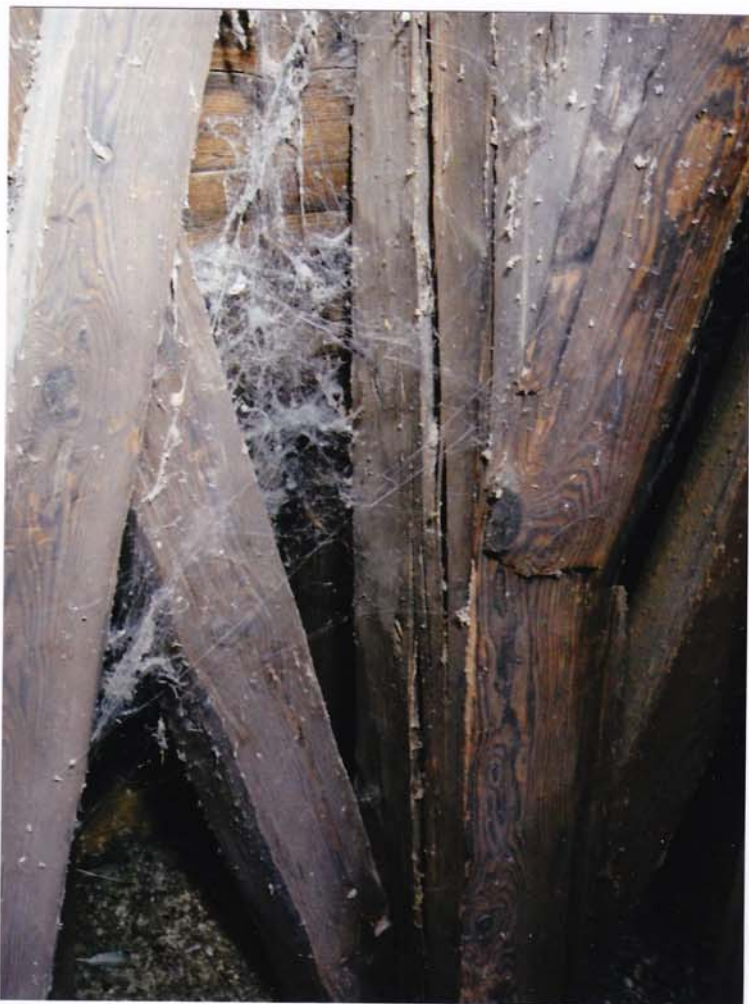
fot.68. Środkowa partia helmu – widoczne połączenia elementów helmu. W połączeniu szczeliny między elementami.

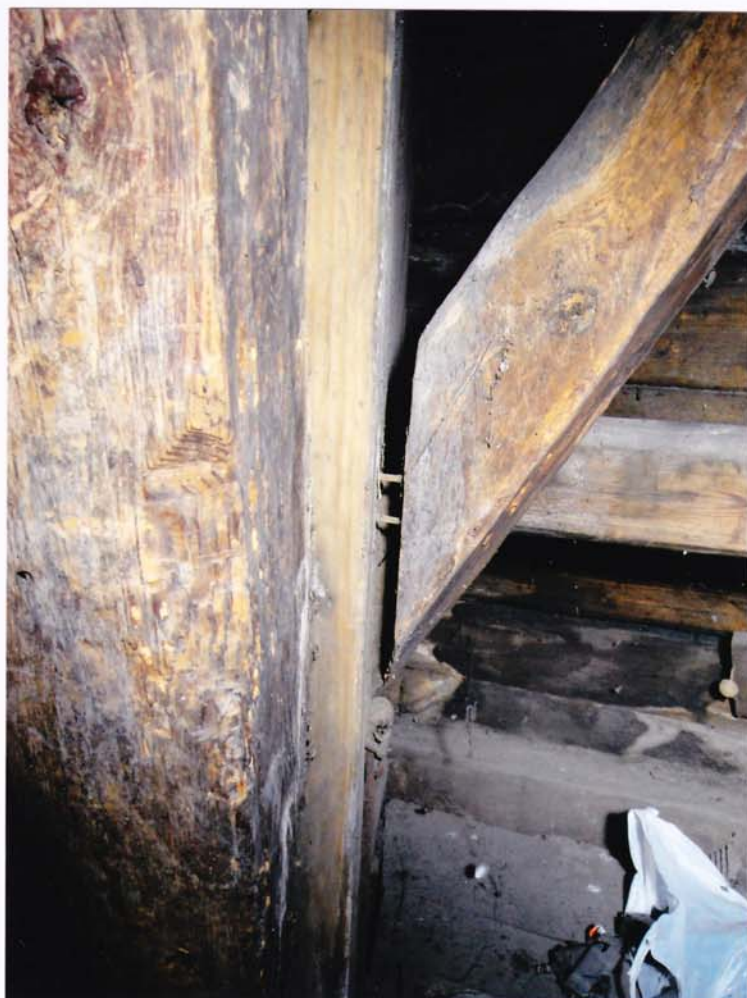
fot.77. Dolna partia helmu – w połączeniach widoczne szerokie szczeliny między elementami.

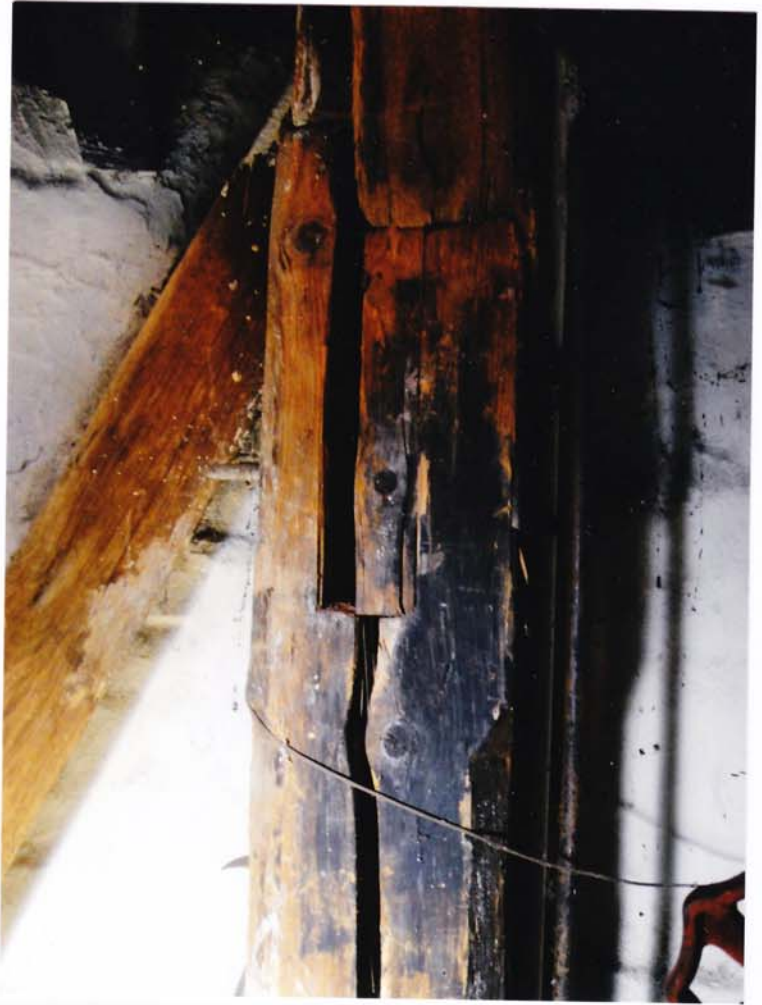
fot.81. Konstrukcja wsporcza niosąca helm – V kondygnacja. Widoczny silnie spękany słup – pęknięcia o znacznej rozwarłości.

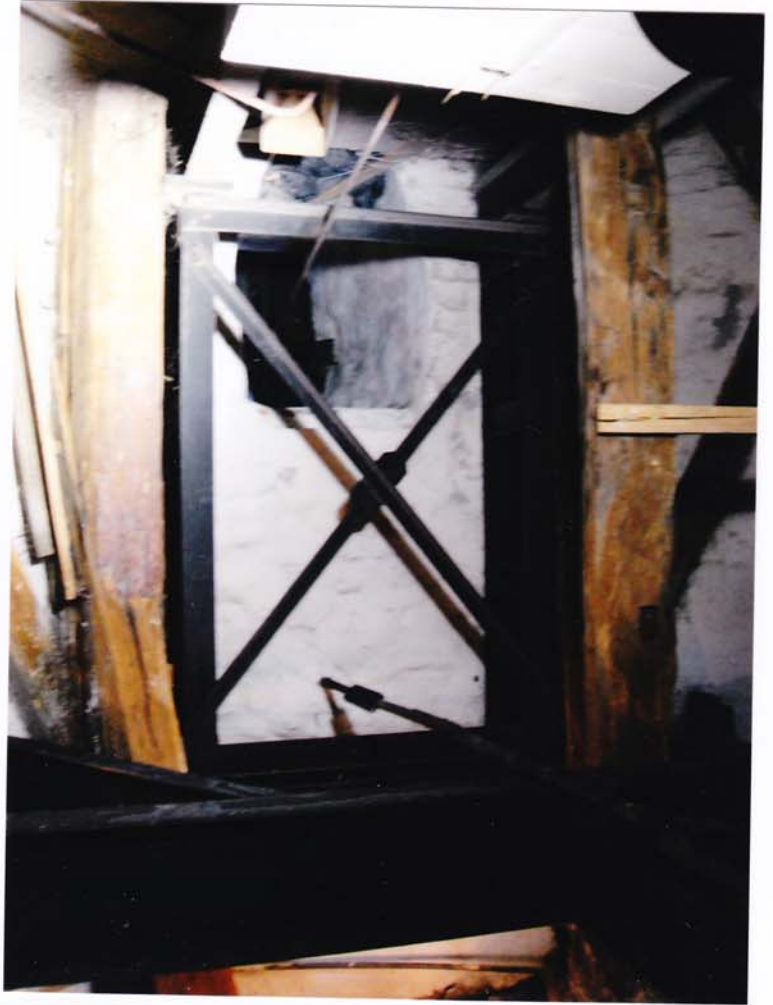
fot.82. Konstrukcja wsporcza niosąca helm – V kondygnacja. Widoczne połączenie słupa z zastrzałem, w połączeniu między elementami szczeliny.

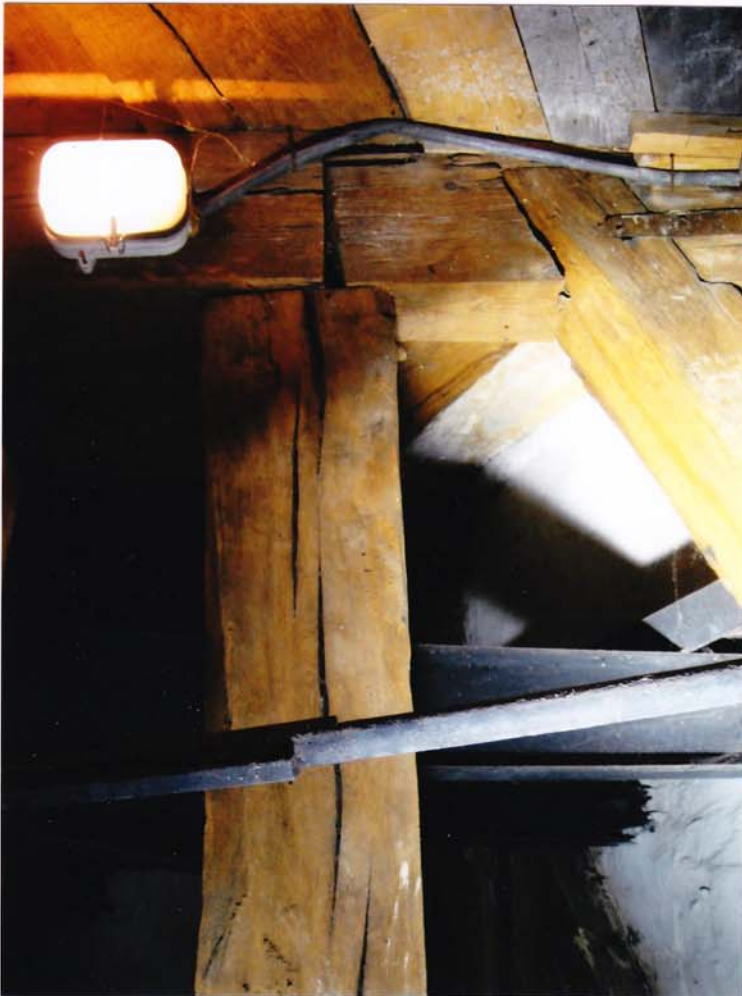
fot.83. Konstrukcja wsporczą niosąca helm – V kondygnacja. Widoczna konstrukcja stalowa wzmacniająca drewnianą konstrukcję wsporczą.

- konstrukcje stalowe wzmacniające oczyścić i zabezpieczyć antykorozyjną powłoką malarską
- schody drewniane policzkowe drabiniaste, nie należące do konstrukcji wsporczej lecz mogące być źródłem infekcji szkodników biologicznych, należy oczyścić do nieuszkodzonego drewna, impregnować i zabezpieczyć środkami ognioochronnymi do stopnia nie rozprzestrzeniania ognia.

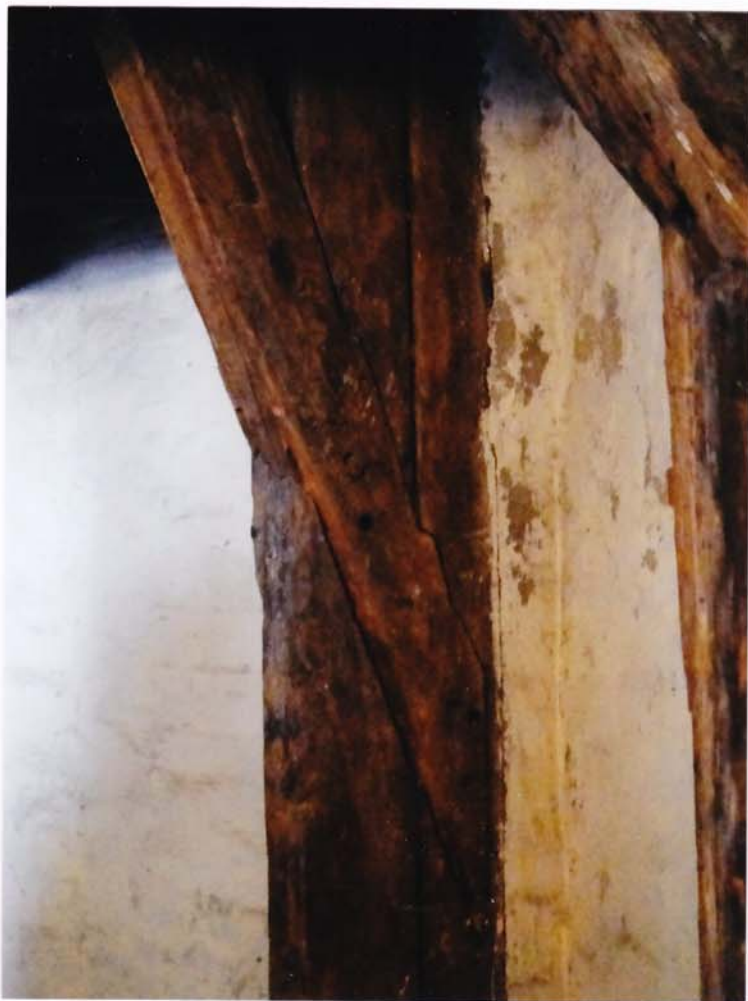
fot.86. Konstrukcja wsporcza niosąca hełm – IV kondygnacja. Widoczne połączenie słupa z zastrzałem. W połączeniu szeliny o znacznej rozwarości.

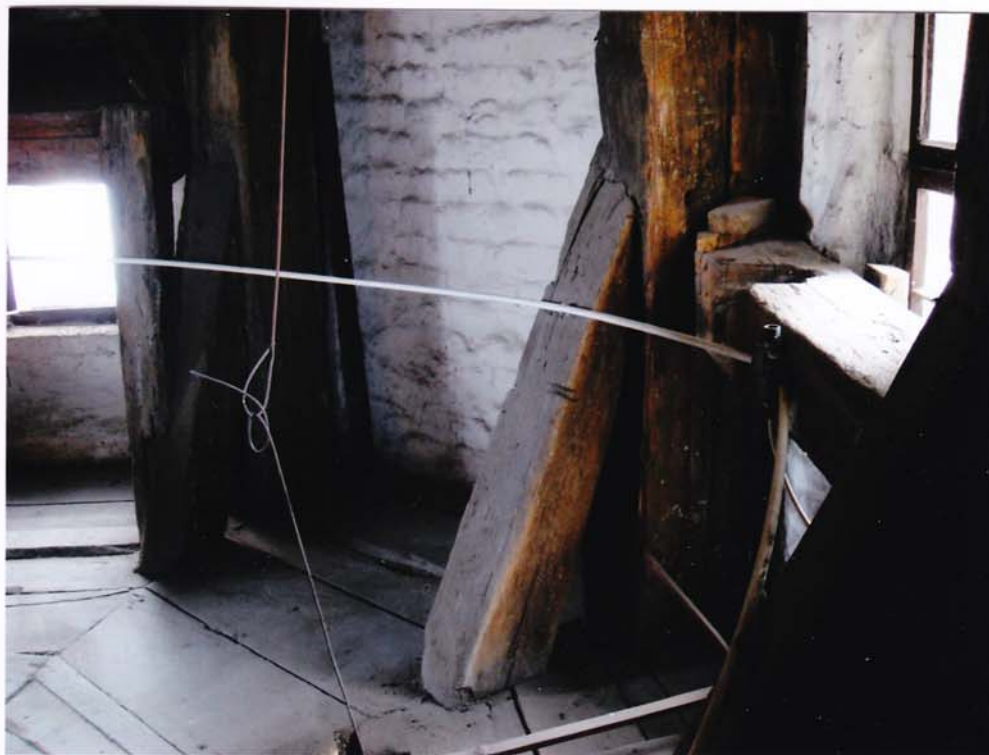
fot.87. Konstrukcja wsporcza niosąca hełm – III kondygnacja. Widoczne połączenie słupa z zastrzałem. W połączeniu szczeliny o znacznej rozwarłości.

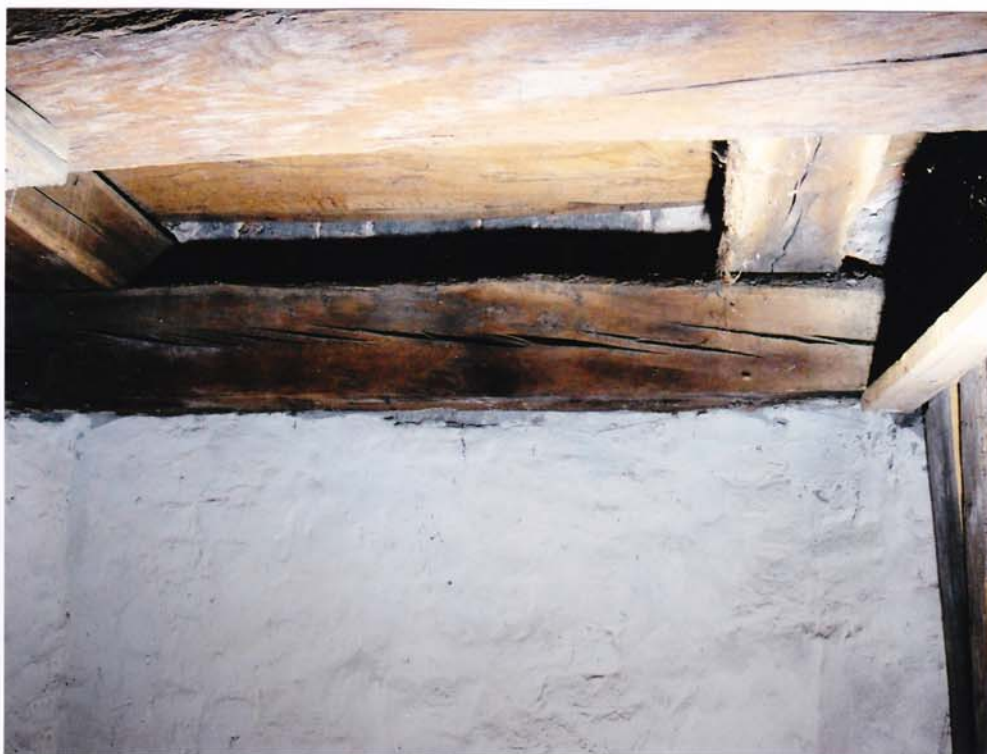
fot.88. Konstrukcja wsporcza niosąca hełm – II kondygnacja. Widoczne zastrzały dolne . W połączeniu zastrzału ze słupem szczelina o znacznej rozwarłości.

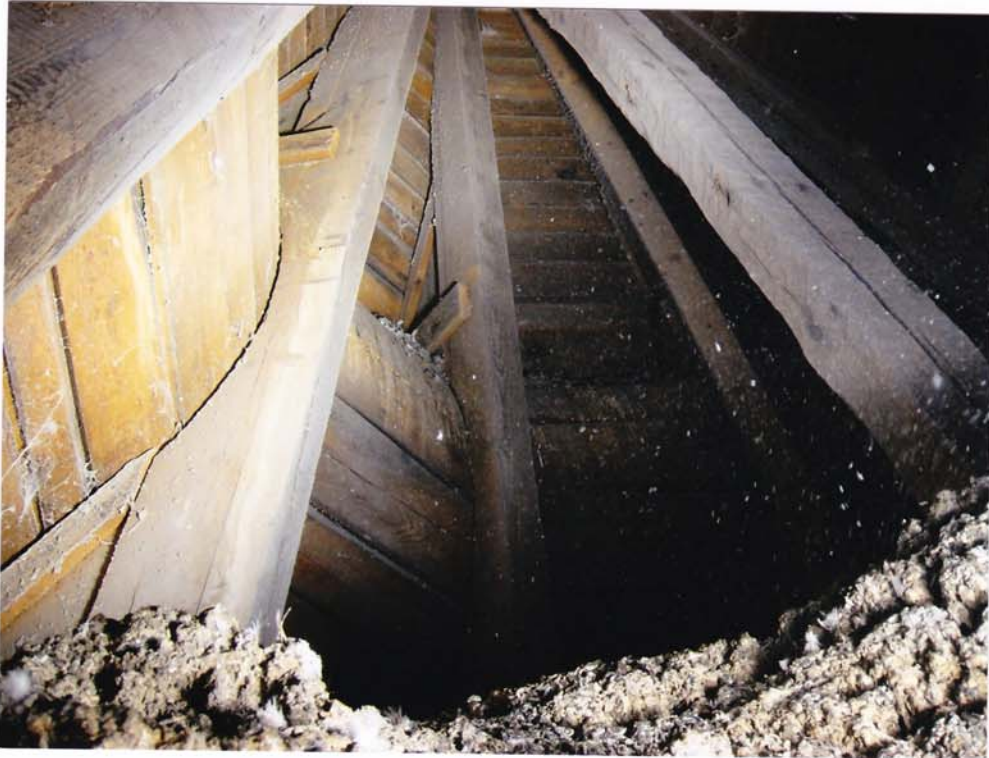
fot.92. Helm południowy – górna partia helmu: niżej w formie kopuły, wyżej w formie ostrosłupa 8-bocznego. Widoczna drewniana konstrukcja ostrosłupa. Słup centralny górą zniszczony przez szkodniki biologiczne, z ubytkami drewna. Deskowanie pod pokryciem bez widocznych przecieków i uszkodzeń.

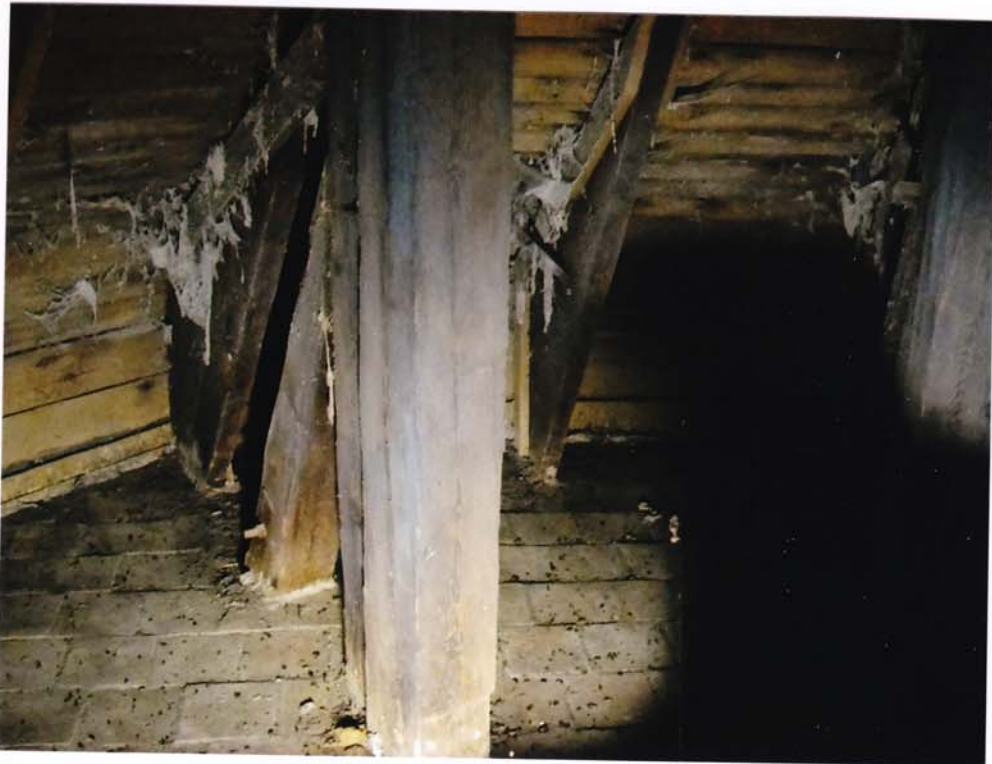
fot.98. Helm południowy – dolna partia helmu. Widoczne wnętrze helmu – na deskowaniu pokrycia nie ma śladów zacieków i zniszczeń, elementy drewniane konstrukcyjne bez zniszczeń. Dołem posadzka z płytek ceramicznych.

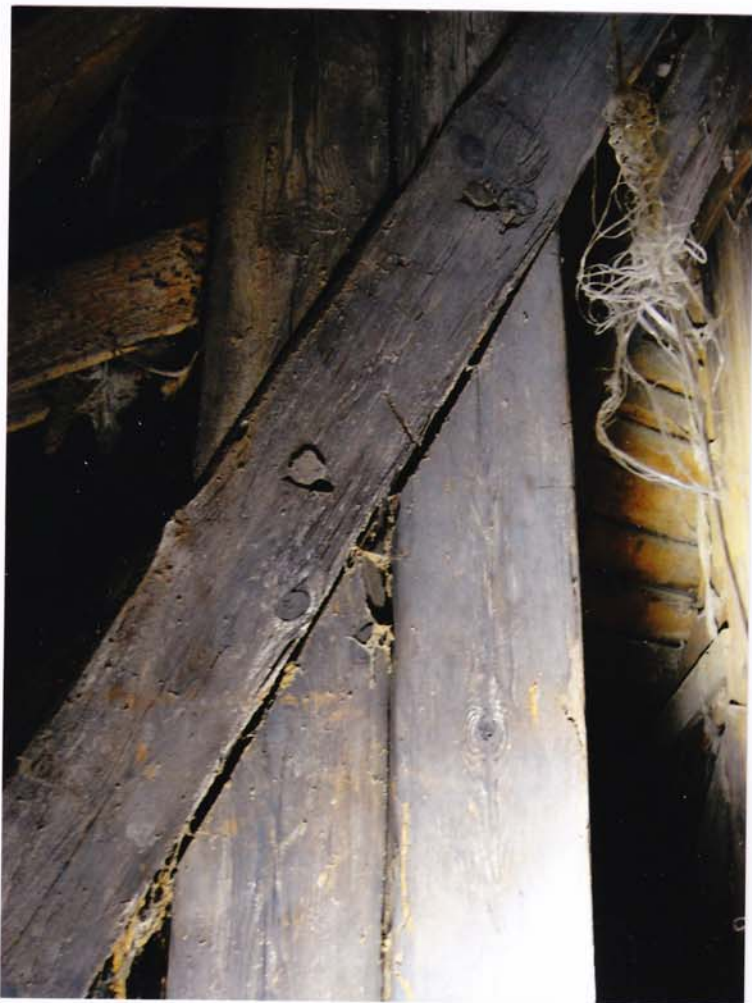
fot.99. Helm południowy – dolna partia helmu.  
Rozluźnione połączenie konstrukcji helmu,  
widoczne szerokie szczeliny między elementami.

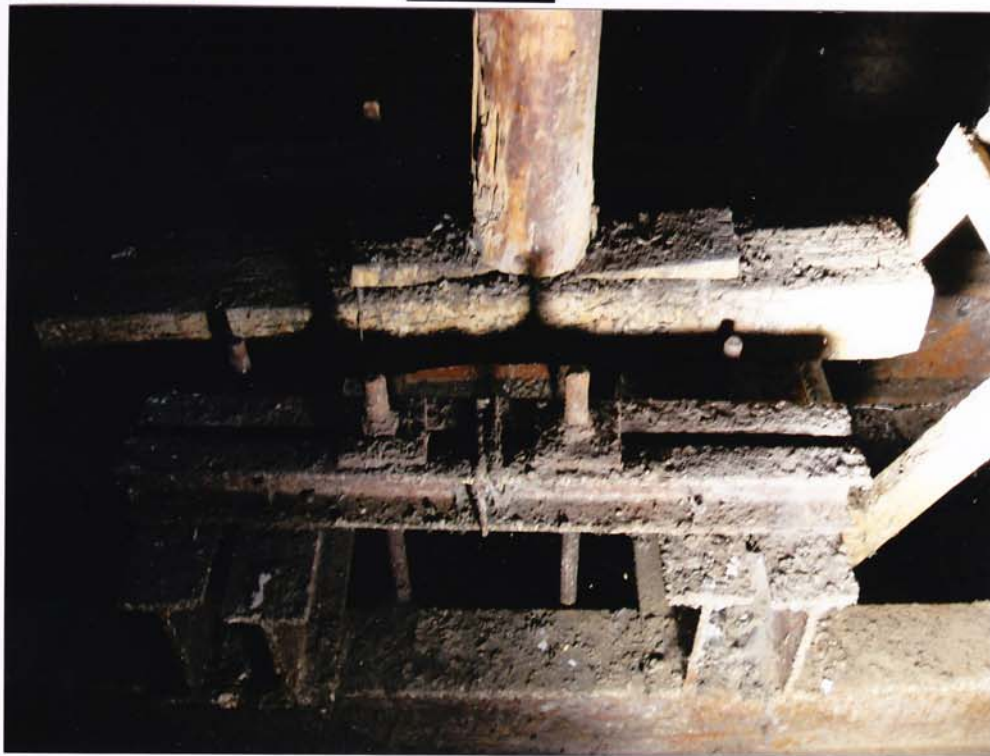
fot.100. Helm południowy – dolna partia helmu. Oparcie słupa centralnego helmu na stalowej konstrukcji wzmacniającej.

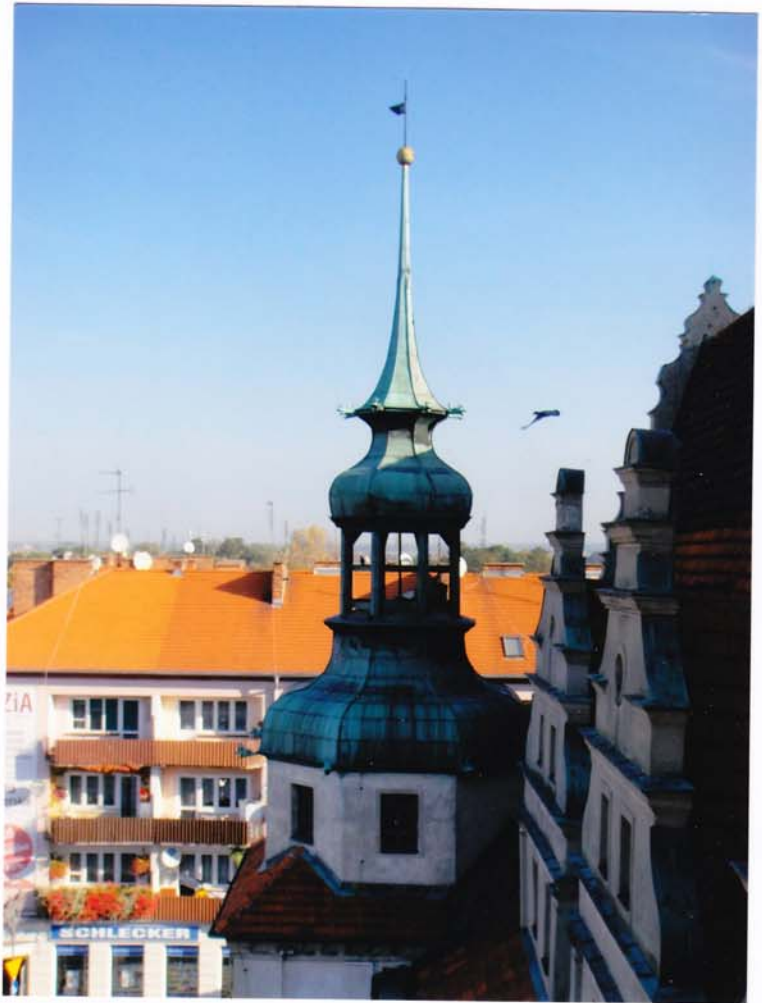
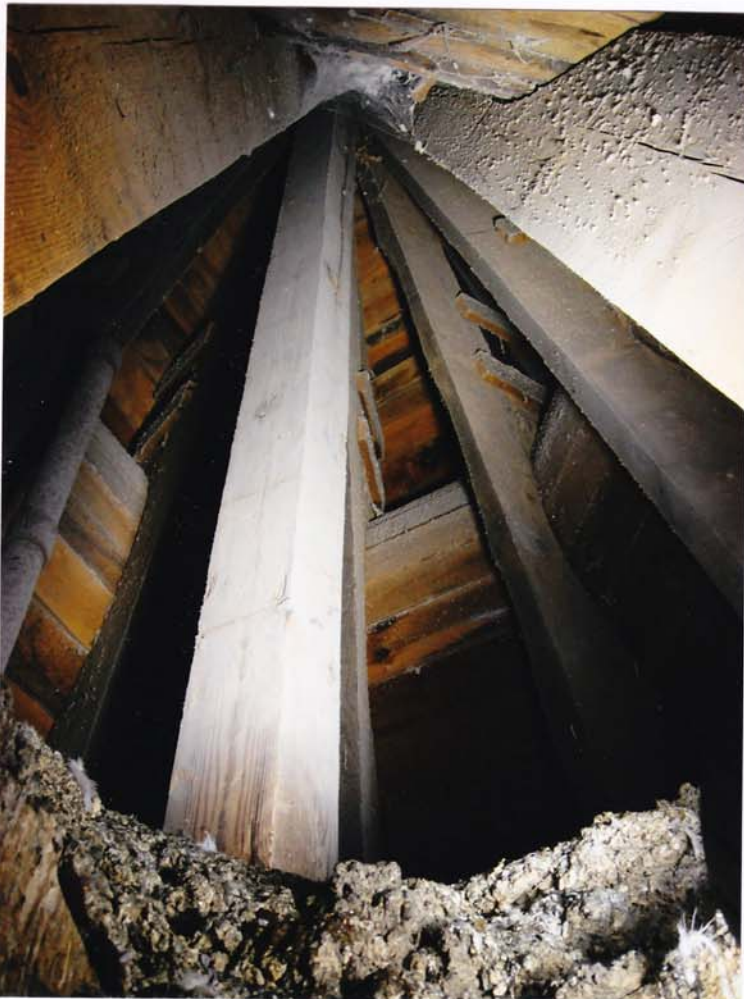
fot.101. Helm północny – o konstrukcji drewnianej, kryty błachą miedzianą na deskowaniu. Na starym pokryciu widoczne ciemne ślady zacieków.

fot.102. Helm północny – górna partia helmu: niżej w formie kopuły, wyżej w formie ostrosłupa 8-bocznego. Widoczna drewniana konstrukcja ostrosłupa. Deskowanie pod pokryciem bez widocznych przecieków i uszkodzeń.

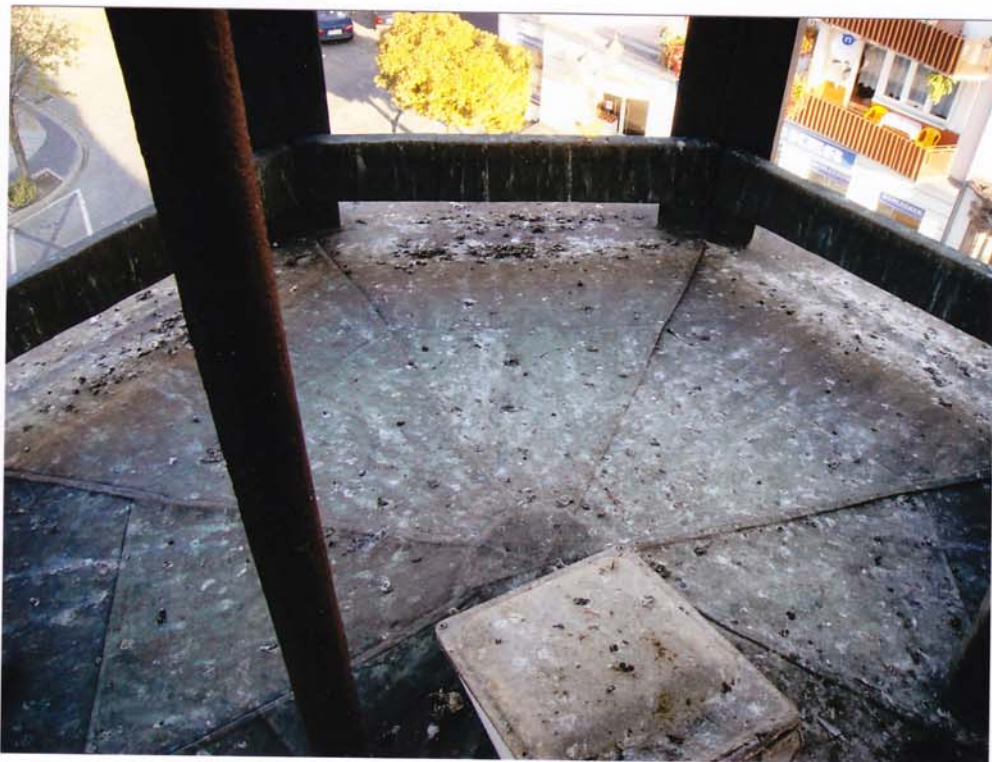
fot.103. Helm północny – latarnia. Widoczne pokrycie blachą miedzianą stropu nad dolną partią helmu. W głębi drewniane słupy obwodowe pokryte szczelnie blachą miedzianą.

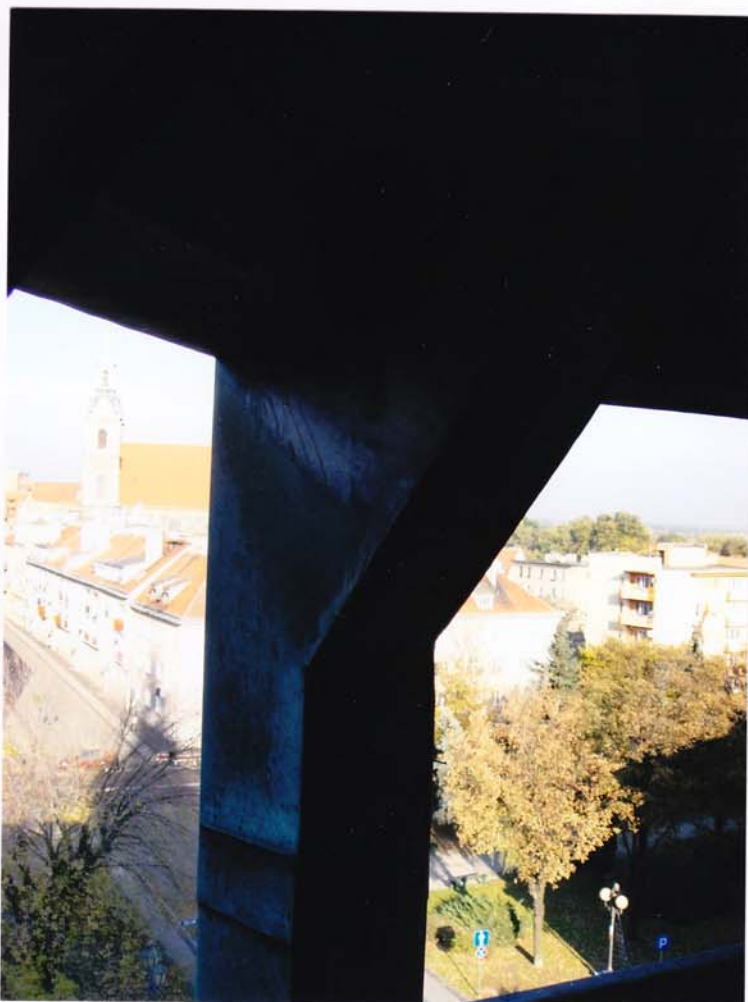
fot.104. Helm północny – latarnia. Widoczne zbliżenie drewnianego słupa obwodowego, pokrytego szczelnie blachą miedzianą.

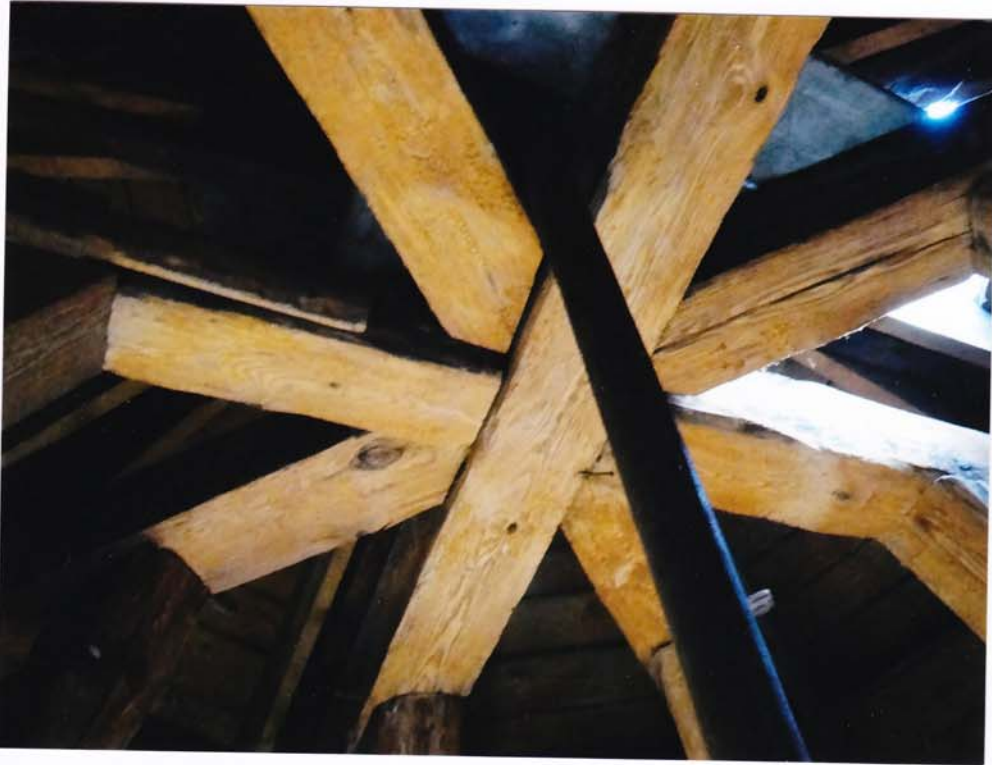
fot.105. Helm północny – dolna partia helmu. Widoczny strop nad tą partią, o gwiaździstym układzie belek.

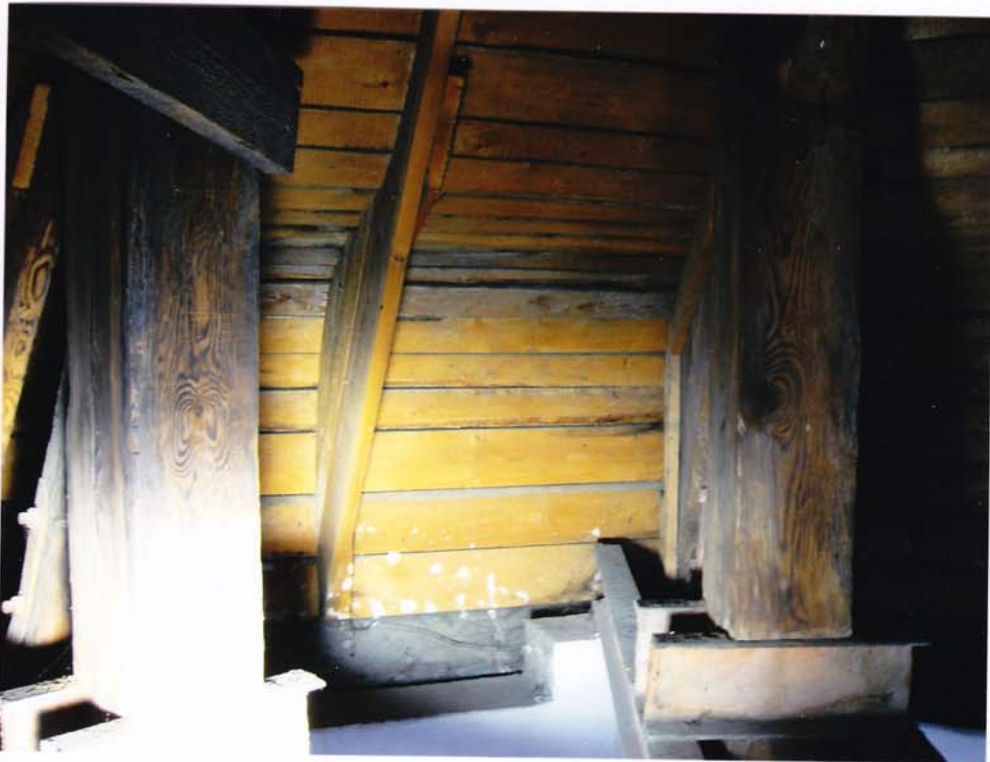
fot.106. Helm północny – dolna partia helmu. Widoczne wnętrze helmu – na deskowaniu pokrycia nie ma śladów zacieków i zniszczeń, elementy drewniane konstrukcyjne bez zniszczeń.

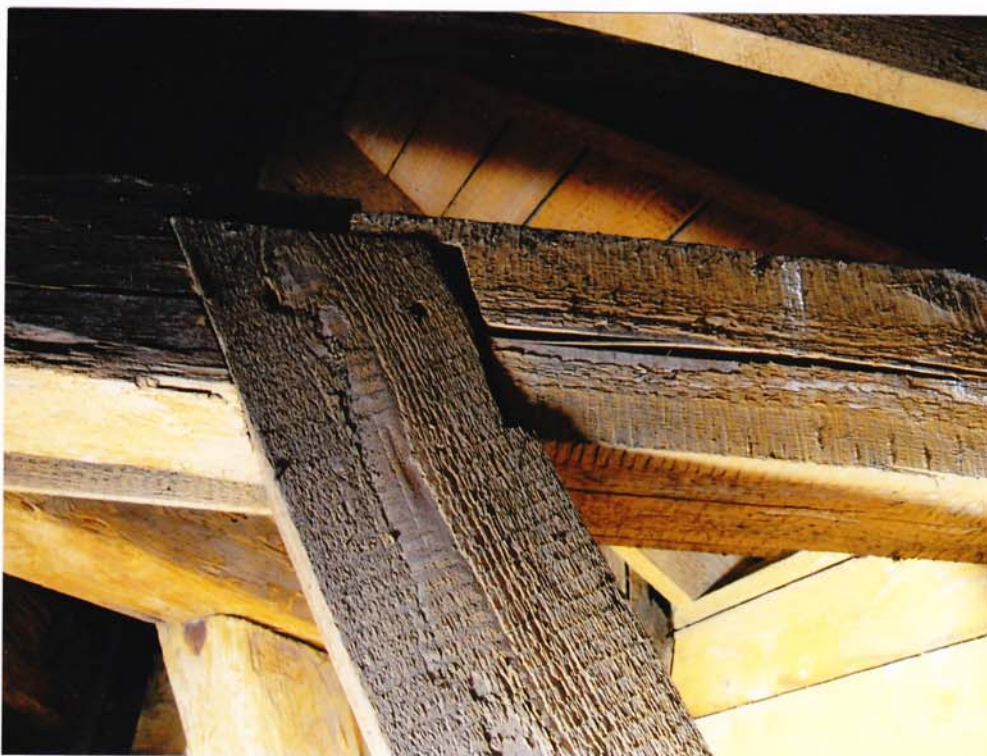
fot.107. Helm północny – dolna partia helmu. W węźle konstrukcji helmu widoczne połączenie (sztukowanie) elementu poziomego. Między elementem poziomym i zastrzałem szeroka szczelina.

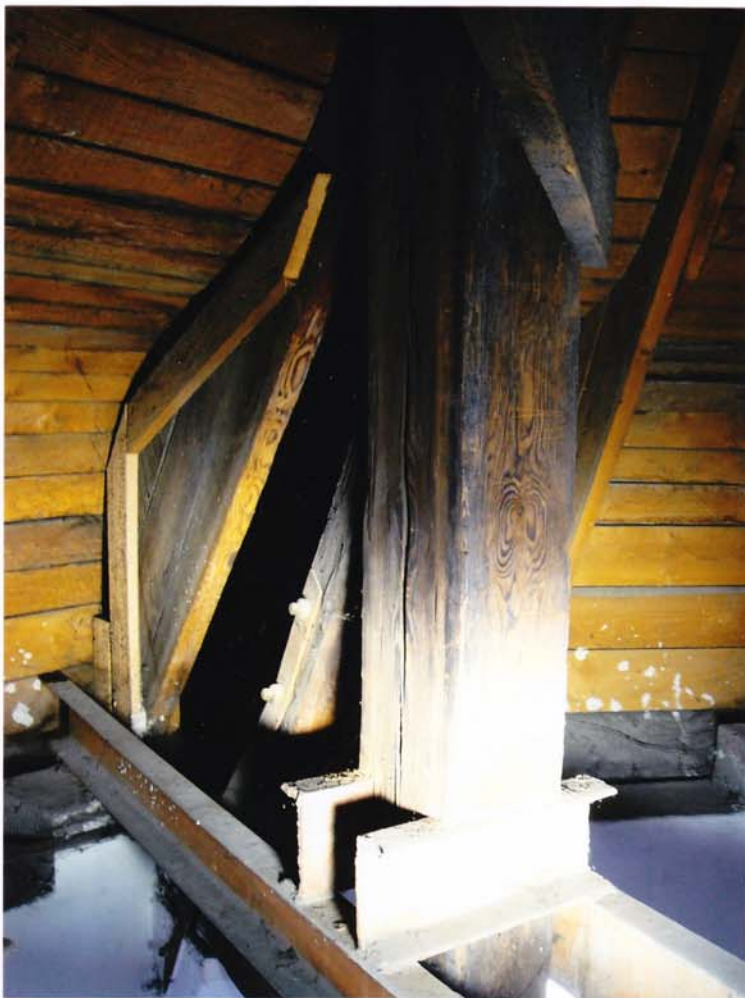
fot.109. Helm północny – dolna partia helmu. Drewniany element konstrukcji helmu oparty na stalowej konstrukcji wzmocnienia.

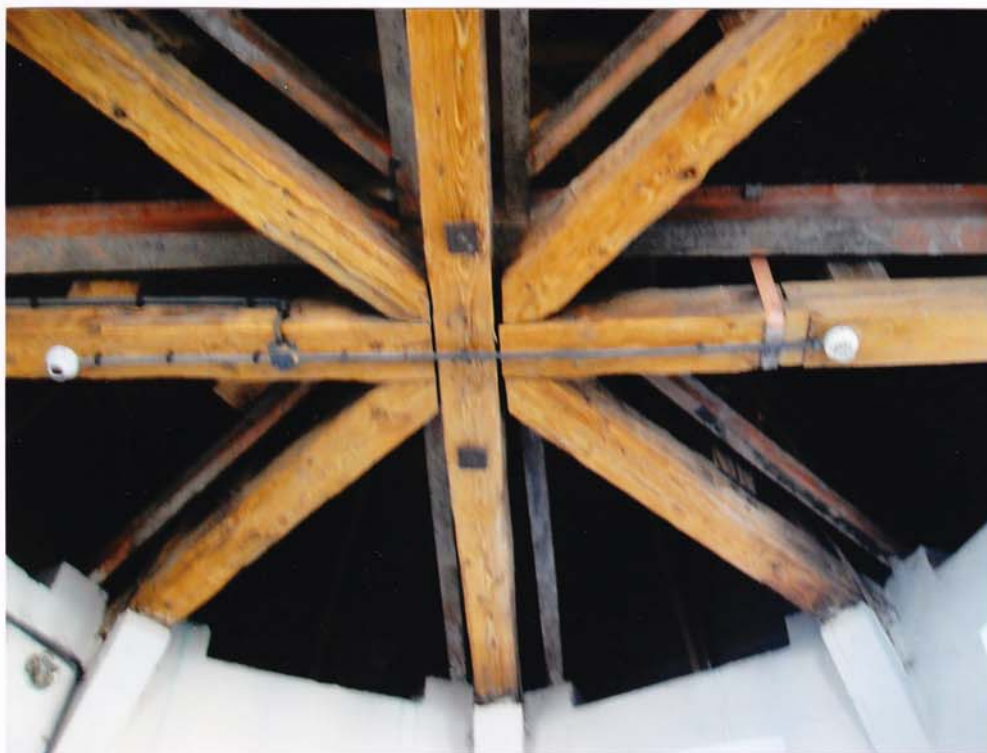
fot.110. Helm północny – dolna partia helmu. Widoczny strop drewniany poniżej tej partii helmu w gwiazdastym układzie belek, a nad nim konstrukcja stalowego wzmocnienia helmu.
